SINOPSE DO LAUDO DE VISTORIA DE ENGENHARIA

2.1. Nome do estádio: Estádio Dr. Oswaldo Teixeira Duarte

10.1. Data de emissão do laudo: 14 de Janeiro de 2014

LAUDO DE VISTORIA DE **ENGENHARIA**

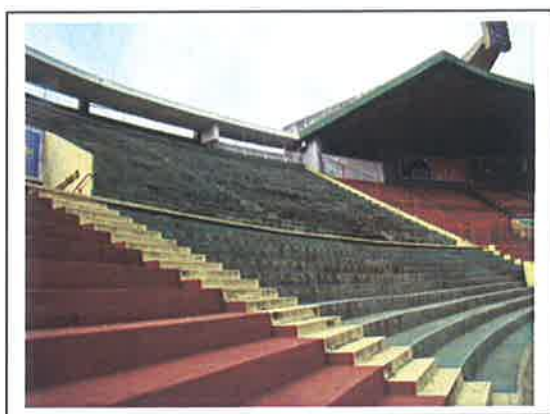
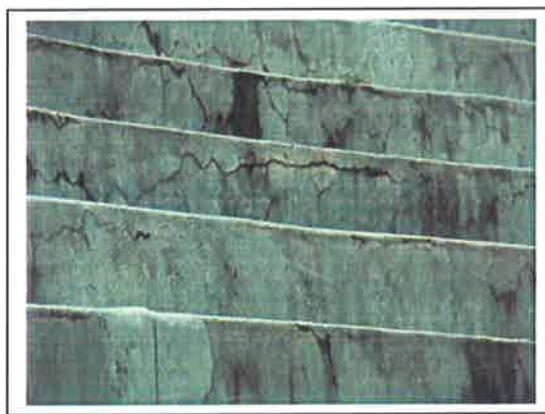
Há fissuras no revestimento dos degraus, mas sem anomalias visíveis de ordem estrutural.

FOTOS 1 / 2: VISÃO GERAL DO SETOR E FISSURAS NO REVESTIMENTO

8.1 Fissuras no revestimento das arquibancadas dos Setores 1 e 101. Grau de Risco MÍNIMO

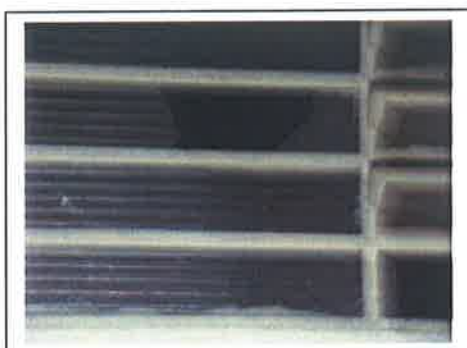
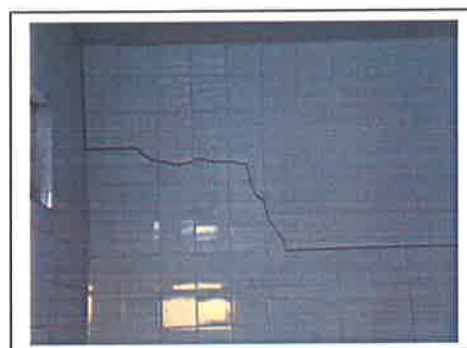
Sob o setor há um conjunto de sanitários, ambos com revestimento cerâmico nas paredes e no piso. O masculino possui as divisórias de granito e portas de madeira, mas com ausência de uma delas; no vitrô de ferro há vidros quebrados. O feminino possui trincas na alvenaria e as divisórias são de madeira compensada, em bom estado.

FOTOS 7 / 8: VITRO DO WC MASCULINO E TRINCA NO WC FEMININO

8.4 Trinca na alvenaria do sanitário feminino do Setor 1. Grau de Risco REGULAR

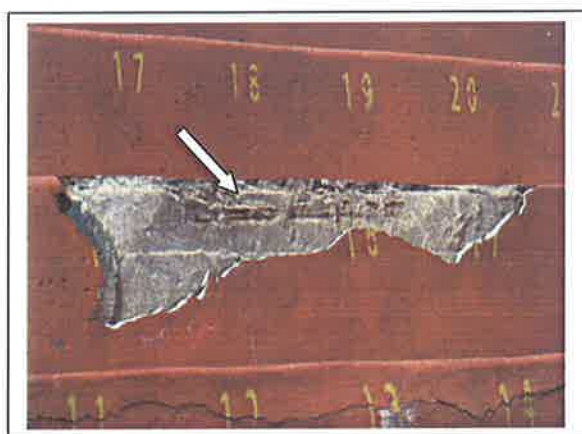
As anomalias se concentram no revestimento, que se apresenta fissurado e com tendência a se deslocar. Há, ainda, alguns pontos onde o material se desagregou junto com a capa de concreto de modo a expor as ferragens. Não há outros problemas visíveis de ordem estrutural.

FOTO 10: FERRAGENS EXPOSTAS

8.5 Fissuras no revestimento das arquibancadas dos Setores 2, 3 e 4 com deslocamentos e armaduras expostas. Grau de Risco REGULAR

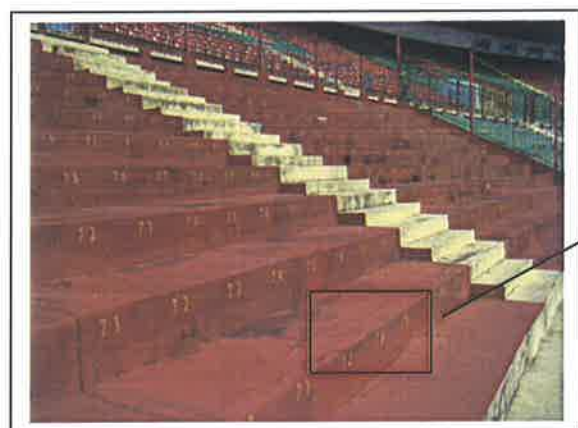
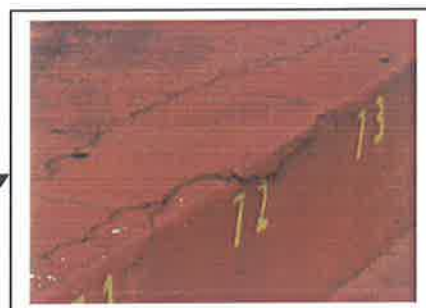
FOTOS 11 / 12: FISSURAS NO REVESTIMENTO

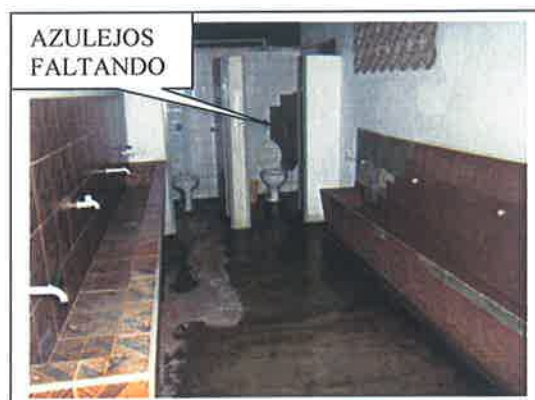
Sob o Setor 3 há uma lanchonete, em bom estado de conservação, e um sanitário masculino. Neste último as paredes azulejadas foram reparadas recentemente mas há azulejos a serem repostos. O piso cimentado está íntegro.

FOTOS 17 / 18: LANCHONETE E WC MASCULINO

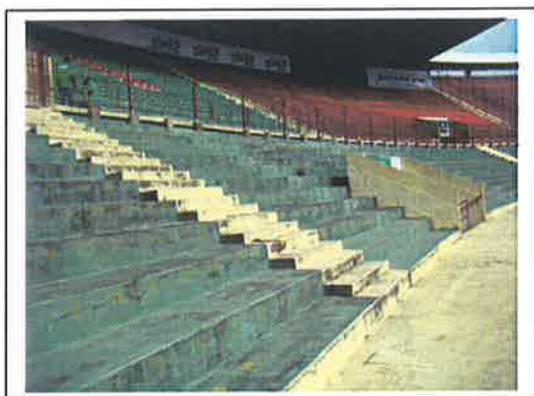
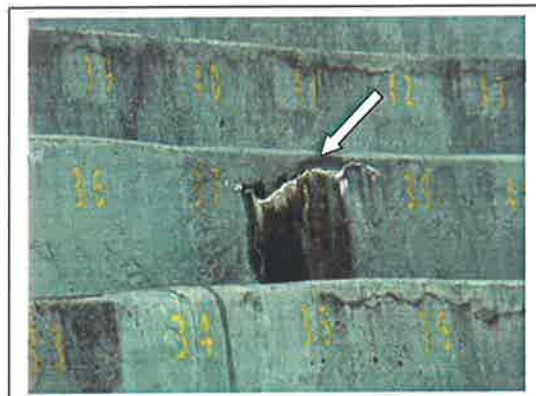
Estes setores são uma continuação dos anteriores, com acomodação do público nos degraus de concreto cujos lugares são numerados. Apresentam o mesmo tipo de fissuras no revestimento, mas além deste problema há pontos com eflorescências. Não há problemas estruturais.

FOTOS 19 / 20: VISÃO GERAL E EFLORESCÊNCIA

8.7 Fissuras no revestimento das arquibancadas dos Setores 5 e 6 e eflorescências. **Grau de Risco MÍNIMO**

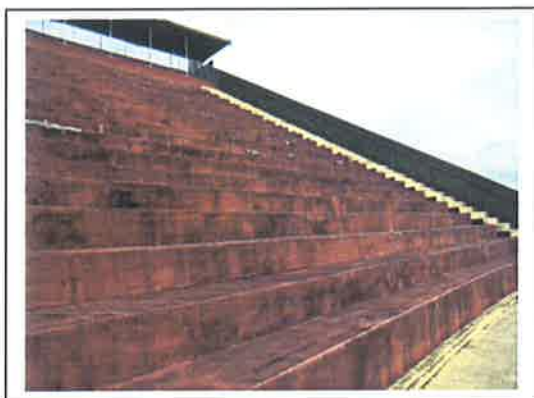
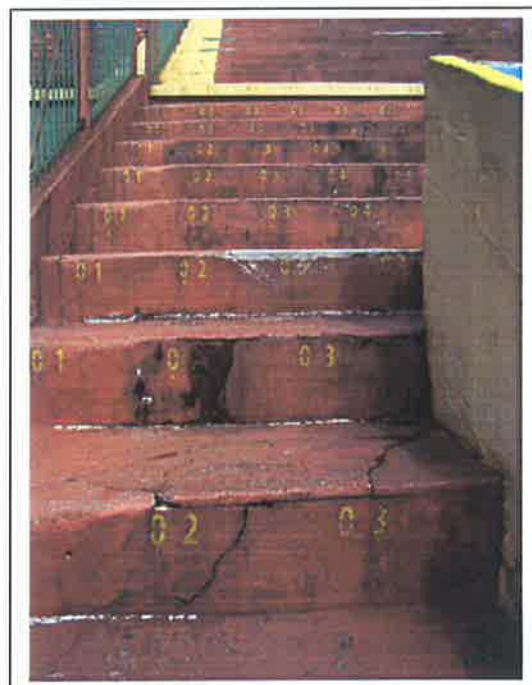
As fissuras também estão presentes, junto com eflorescências. Há pontos onde o revestimento se soltou, mas que já foram reparados.

FOTOS 22-A / 22-B : FISSURAS

8.8 Fissuras no revestimento das arquibancadas dos Setores 7 e 107 e eflorescências. **Grau de Risco MÍNIMO**

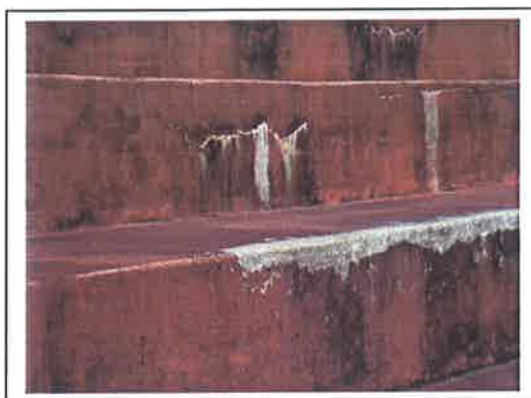
FOTO 23: REPARO FEITO E EFLORESCÊNCIA

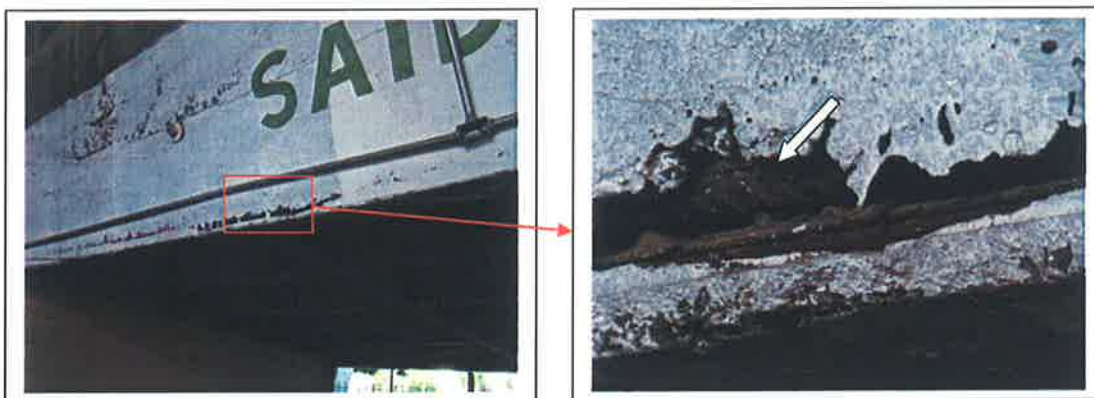
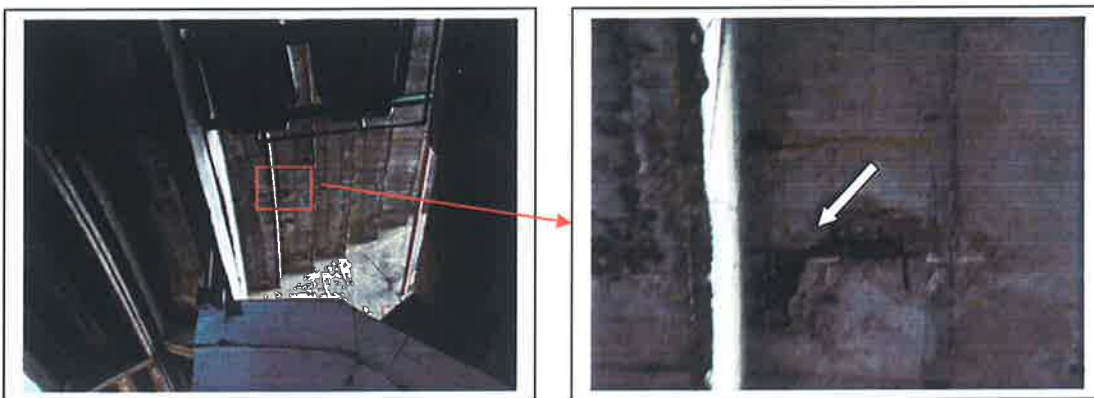
Não há problemas visíveis de ordem estrutural, como trincas ou deformações, mas a parte inferior das vigas e lajes apresentam vários pontos onde as formas não foram completamente preenchidas pelo concreto. Em decorrência há ferragens expostas que devem ser protegidas.

FOTOS 24 / 25 / 26 / 27: FALHAS NO CONCRETO E ARMADURAS EXPOSTAS

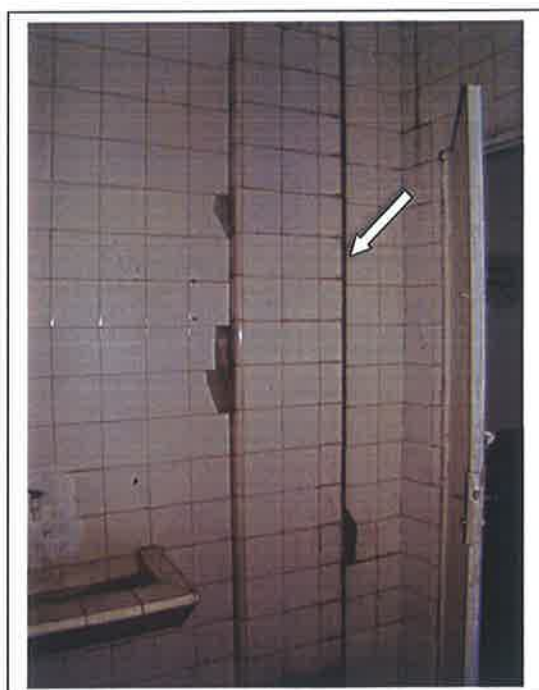
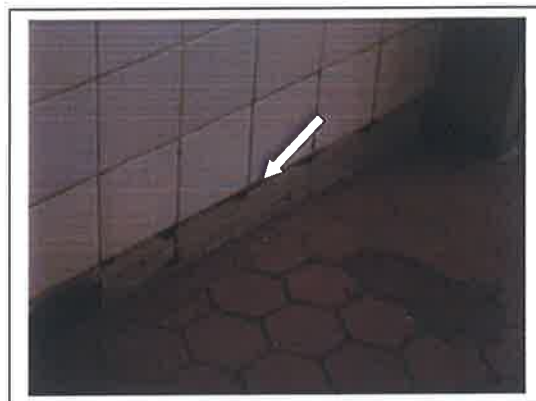
Sob o setor há uma lanchonete em boas condições e um conjunto de sanitários, ambos com revestimento cerâmico nas paredes e no piso. O masculino apresenta trincas no encontro da alvenaria com um pilar e o feminino falta de parte das peças cerâmicas que compõem o rodapé.

FOTOS 34 / 35: TRINCA NO WC MASCULINO E FALTA DE LADRILHOS NO WC FEMININO

8.11 Trinca na junção da alvenaria e pilar no sanitário masculino do Setor 7. **Grau de Risco MÍNIMO**

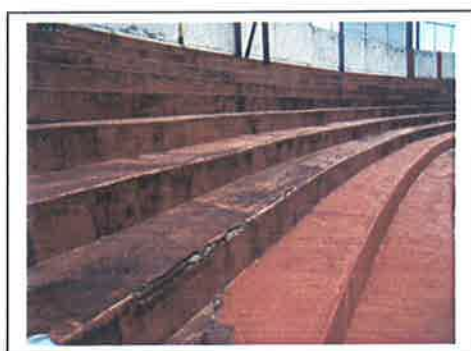
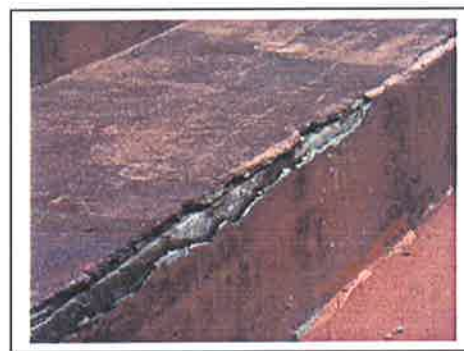
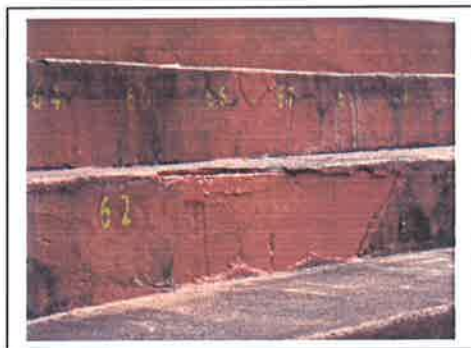
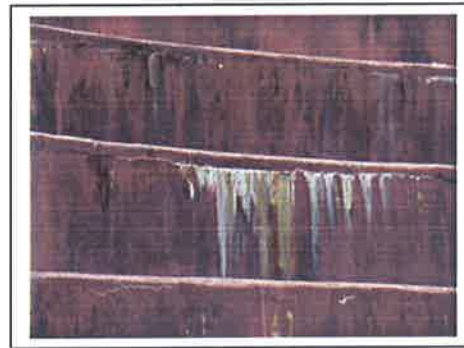
Este setor se constitui numa sequência dos anteriores, com lugares numerados. Há fissuras no revestimento e parte dele se soltou, devendo ser reconstituído. Há pontos com eflorescências, mas sem problemas visíveis de ordem estrutural.

FOTOS 36 / 37 / 38 / 39: DEFEITOS NO REVESTIMENTO

8.13 Fissuras no revestimento das arquibancadas dos Setores 8 a 12 com desprendimento de material e eflorescências. **Grau de Risco MÍNIMO.**

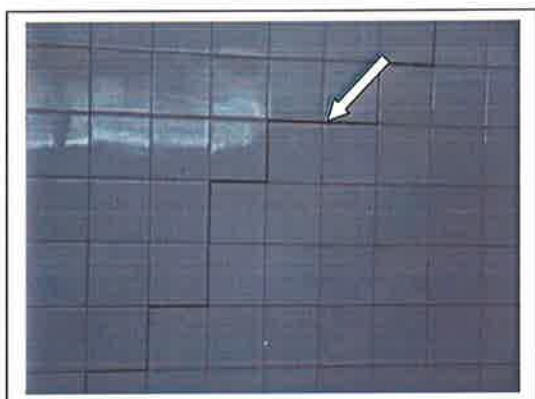
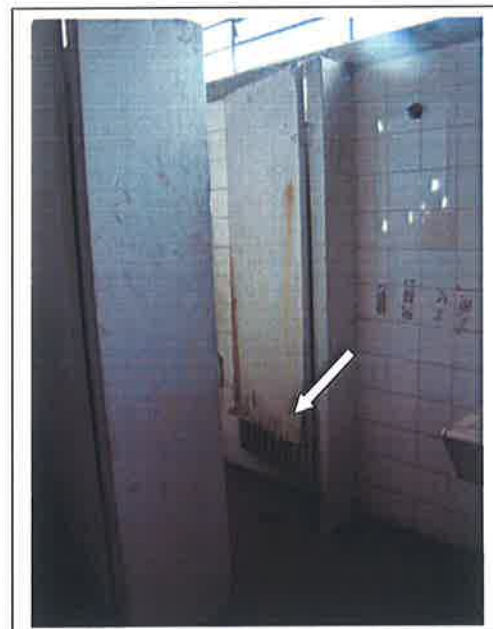
Sob o Setor 8 há um sanitário masculino que não pode ser aberto para a vistoria. Sob o Setor 11 há um banheiro identificado como feminino (mas que possui mictório) que apresenta trincas na alvenaria e portas desfolhadas. Na entrada, devido a recalque do piso há uma trinca e a parede que contém a porta está pensa para o lado.

FOTOS 46 / 47: TRINCA E PORTA DESFOLHADA

8.15 Trincas em parede, trinca e recalque de piso e parede pensa no banheiro do Setor 11. **Grau de Risco CRÍTICO**

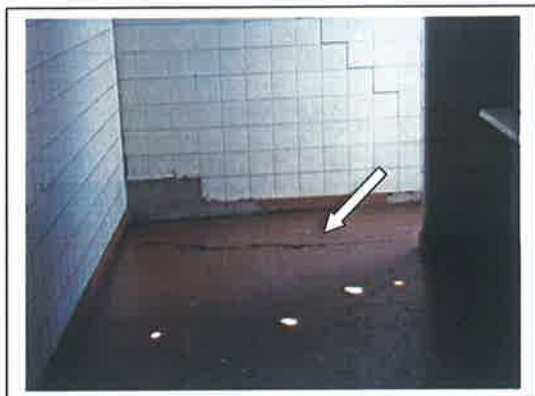
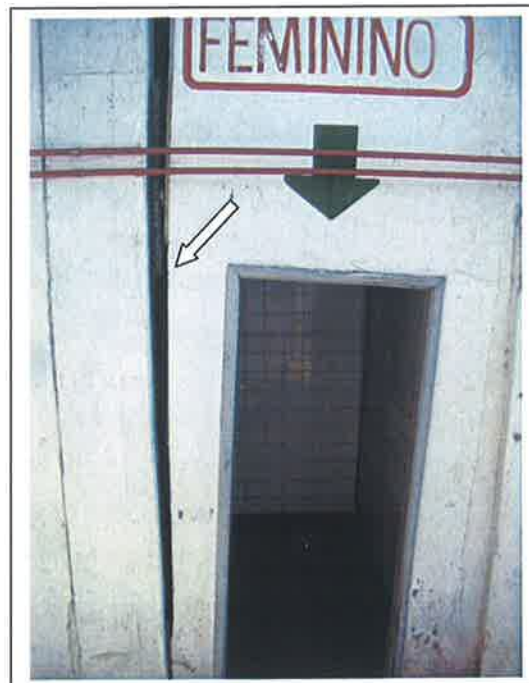
FOTOS 48 / 49: TRINCA NO PISO E PAREDE SOLTA

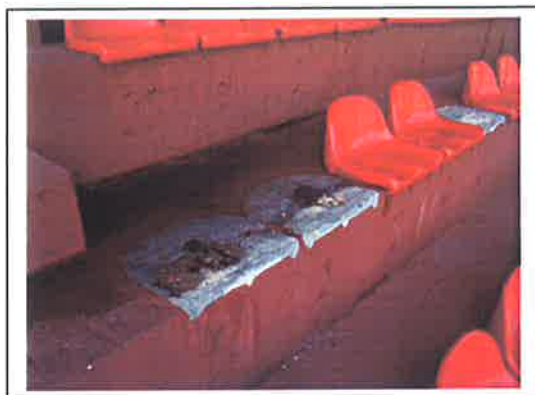
Estes setores constituem a parte mais elevada do estádio e são cobertos por uma marquise. Os lugares são dotados de cadeiras plásticas não numeradas que, em geral, estão em boas condições. Há, porém, falta de muitas delas e nos espaços vazios a rugosidade da superfície ou a presença das ferragens de fixação impedem a acomodação dos torcedores. Não há sinais de anomalias de ordem estrutural, como trincas ou deformações, mas há falhas de concretagem e armaduras expostas.

FOTO 49-A: FALTA DE CADEIRAS E DE NUMERAÇÃO

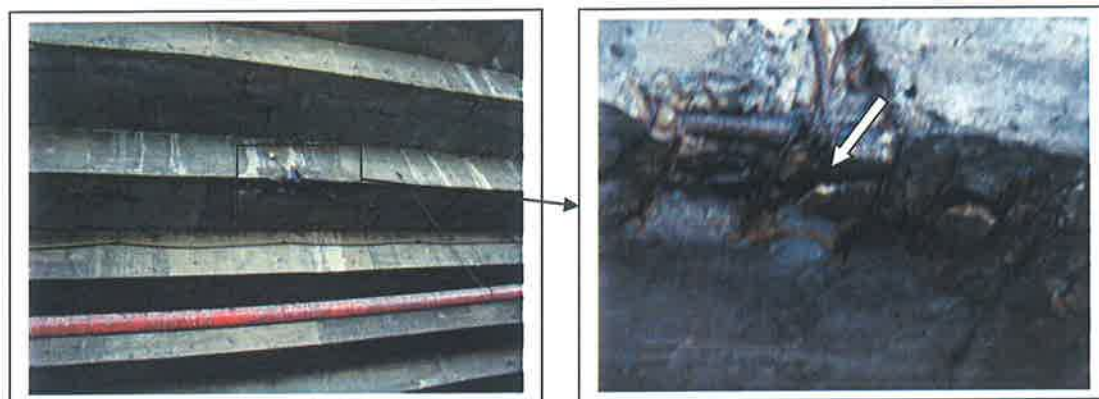
FOTOS 50 / 51: ARMADURAS EXPOSTAS

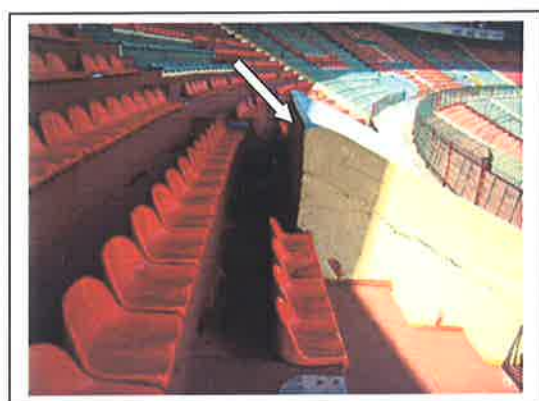
Os guarda-corpos nos pontos de entrada de público são de concreto e estão íntegros. Sua altura é de 1,00m, pouco inferior ao mínimo regulamentar (1,10m).

FOTO 52: GUARDA-CORPOS

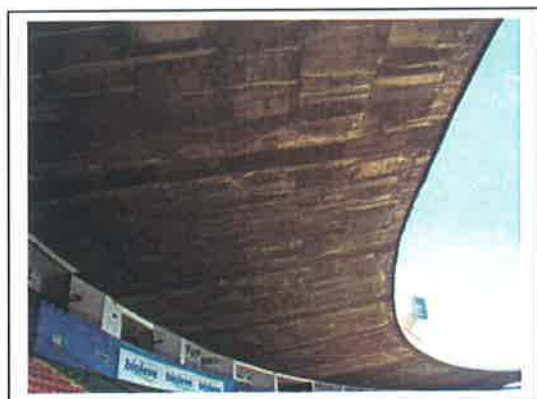
A marquise não apresenta evidências de anomalias estruturais. Entretanto, apesar da sua idade cronológica ser superior a 40 anos, ainda possui incrustadas sobras de materiais remanescentes da

FOTOS 53 / 54: MARQUISE COM MADEIRA INCRUSTADA

construção, como pedaços de madeira; devem ser removidos para se eliminar o risco de se soltarem.

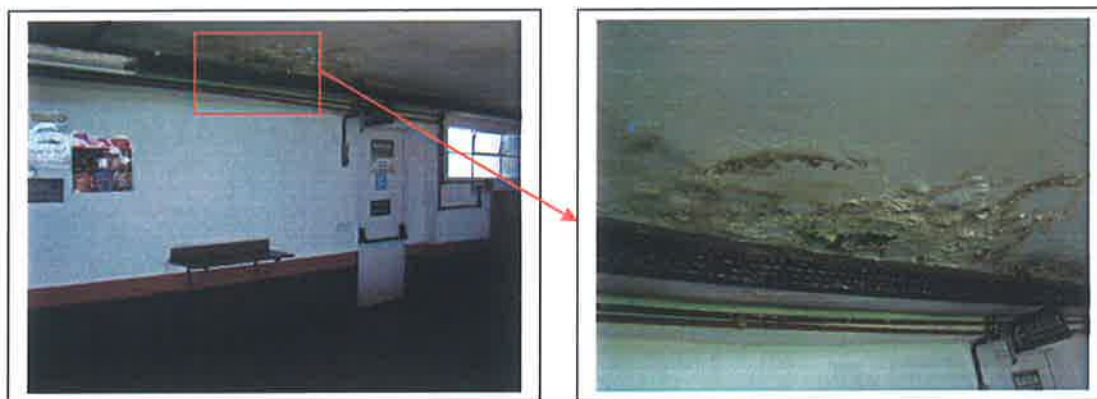
No trecho da marquise que está sobre o corredor das cabines há infiltrações por deficiência do sistema de impermeabilização. Nas

FOTOS 60 / 61: INFILTRAÇÕES NA MARQUISE

8.19 Infiltrações na marquise e na parede da escada, esta última com armaduras expostas, nas cabines e tribunas. Grau de Risco REGULAR

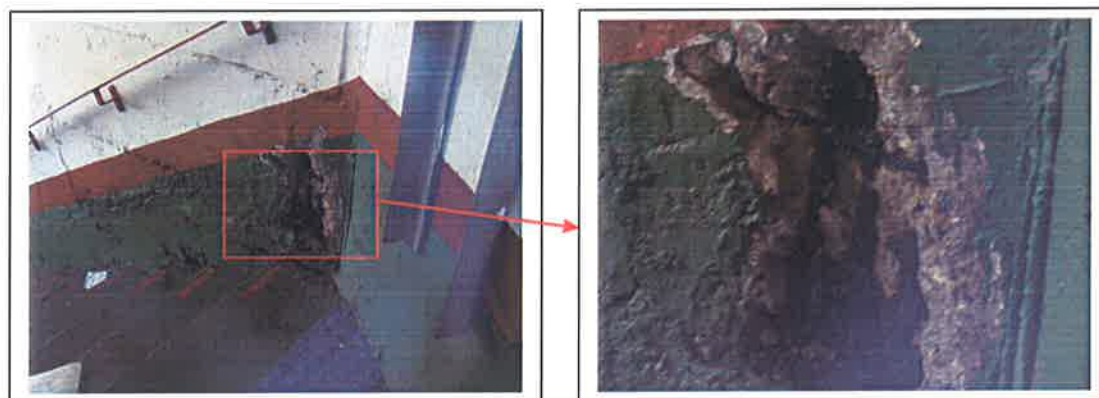
paredes da escadaria de acesso também há infiltrações, com exposição de ferragens estruturais.

FOTOS 62 / 63: INFILTRAÇÕES E ARMADURA EXPOSTA

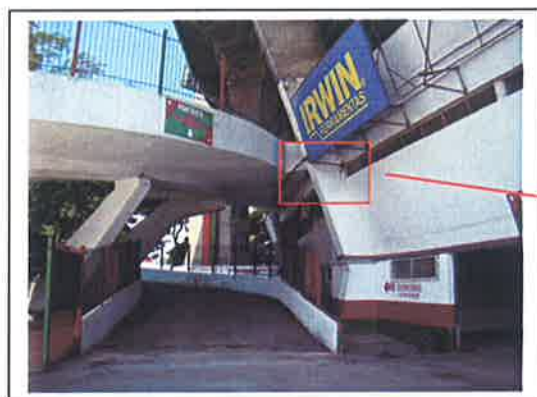
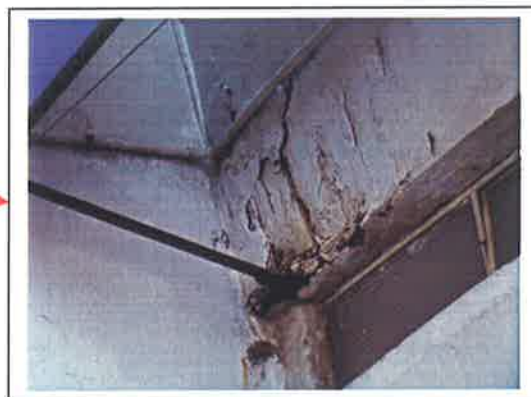
A estrutura denominada "Caracol" é uma rampa em espiral, independente da estrutura das arquibancadas, que permite o acesso do público aos setores 2 a 6 e 102 a 106. Não há anomalias nesta estrutura, mas na fachada externa adjacente há infiltrações que provocaram a desagregação do revestimento.

FOTOS 66 / 67: INFILTRAÇÕES E ARMADURA EXPOSTA

8.20 Infiltração e revestimento solto na parede externa ao lado do "caracol". Grau de Risco REGULAR

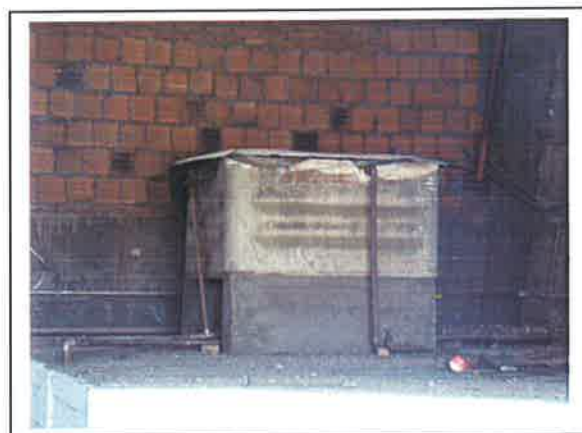
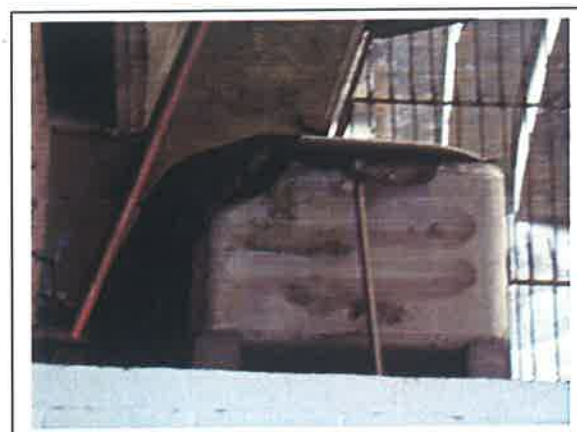
As tampas das caixas d'água que abastecem estes banheiros estão quebradas e devem ser substituídas.

FOTOS 72 / 73: CAIXAS D'ÁGUA

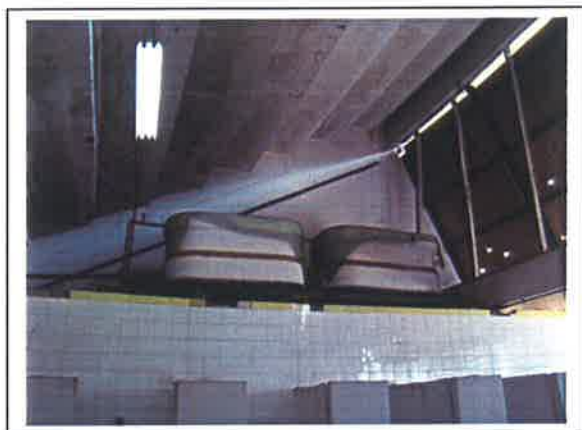
As caixas d'água que abastecem este banheiro não possuem tampa e estão cobertas improvisadamente por telas de material plástico.

FOTO 79: CAIXAS D'ÁGUA
