## SINOPSE DO LAUDO DE VISTORIA DE ENGENHARIA

2.1. Nome do estádio: Estádio Conde Rodolfo Crespi

**LAUDO DE VISTORIA DE**

**ENGENHARIA**

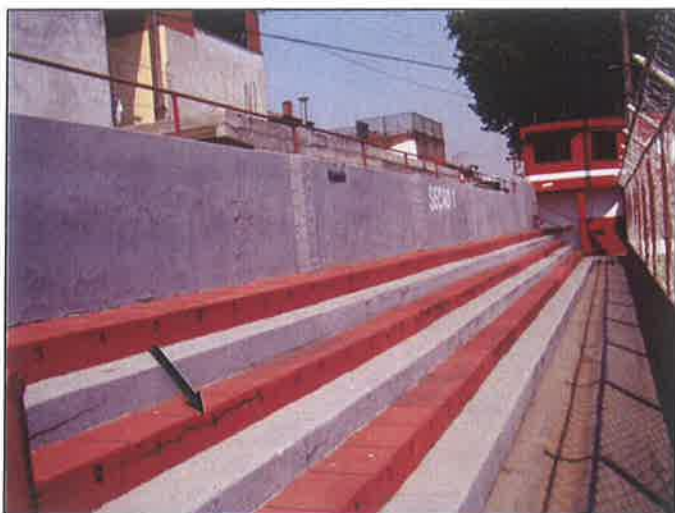
FOTO 9: VISÃO GERAL  
DA SEÇÃO 1.

Este setor é descoberto e foi construído em concreto e alvenaria, sem aproveitamento das áreas inferiores. Está localizado na linha lateral do gramado logo à esquerda das seções 5, 6 e 7. O público se acomoda nos próprios degraus e os lugares não são numerados. Nenhuma anomalia de ordem estrutural foi constatada, mas apenas fissuras no revestimento.

**8.1 Reparo das fissuras no revestimento dos degraus da Seção 1 Grau de risco MÍNIMO.**

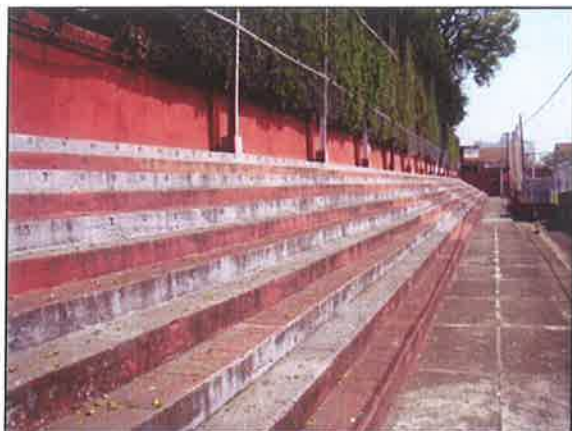
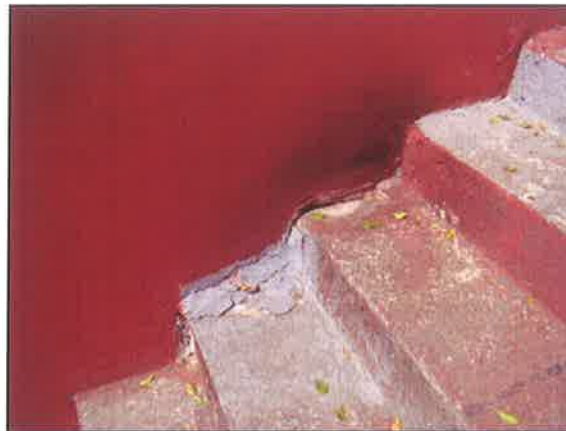
Em alguns pontos os degraus de concreto apresentam trincas de recalque que já foram consertadas mas reincidiram.

FOTOS 11 / 12: VISÃO GERAL DOS DEGRAUS E TRINCAS DE RECALQUE

**8.2 Reparo das fissuras dos degraus devido a recalque na Seção 2 Grau de risco MÍNIMO..**

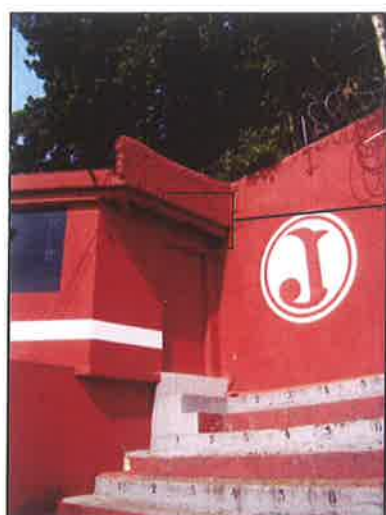
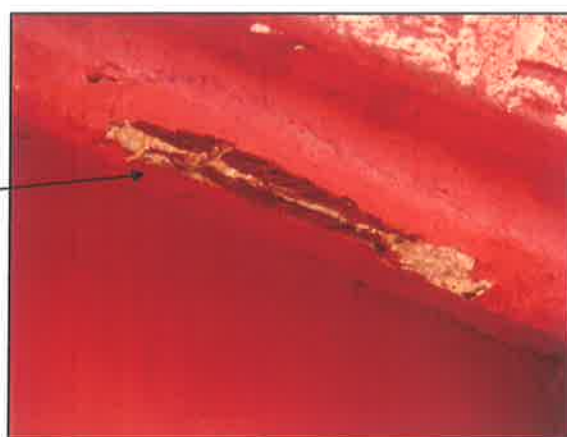
A cabine de som está localizada na parte de superior da arquibancada e em alguns pontos há exposição de armadura metálica com início de corrosão.

FOTOS 13 / 14: CABINE DE SOM COM ARMADURA EXPOSTA

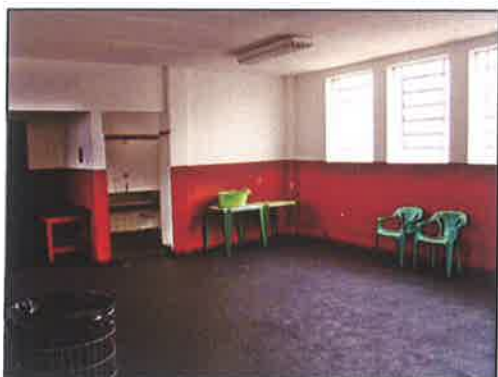
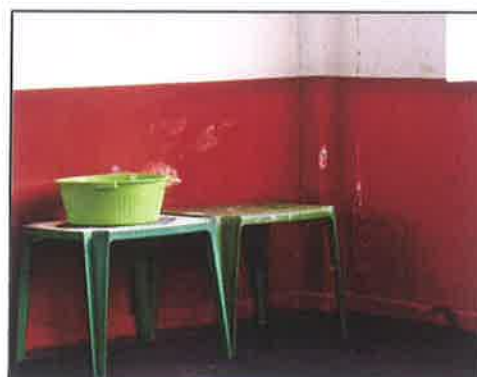
FOTOS 26 / 27: VESTIÁRIO DA EQUIPE VISITANTE.

O vestiário da equipe visitante possui as mesmas características de revestimento que o anterior, no entanto há paredes descascadas e umedecidas.

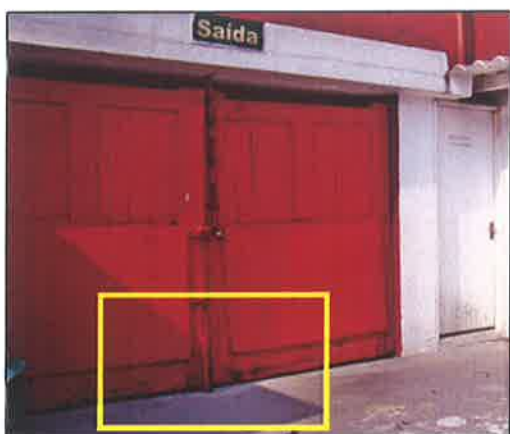
FOTOS 36 / 37: PORTÃO PARA O  
PÚBLICO.

O portão para o público deste setor é de madeira e, embora reforçado com chapa metálica, encontra-se deteriorado na parte inferior.

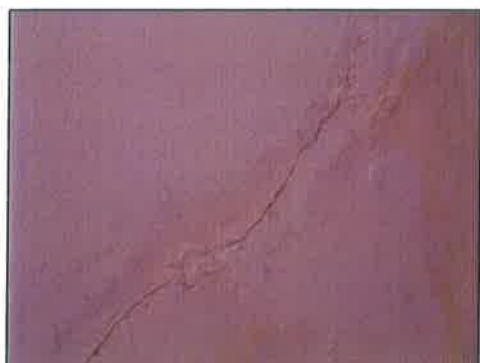
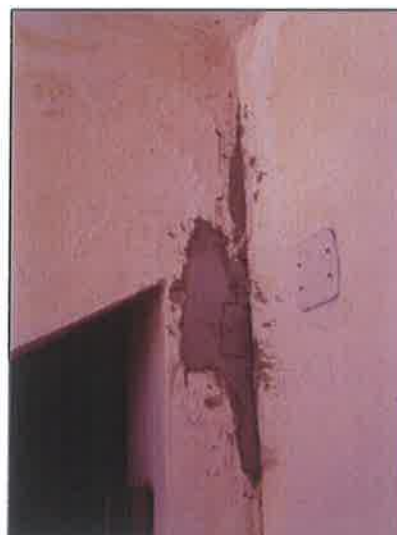
O estádio possui conjunto de sanitários masculino e feminino localizados entre as seções 4 e 5, um sanitário masculino localizado entre as seções 2 e 3 onde foram constatadas trincas na parede que foram consertadas, reincidiram e devem ser objeto de manutenção permanente; sanitários feminino e masculino localizados entre as seções 3 e 4. Ao lado do local reservado para portadores de necessidades especiais (PNE), há um conjunto de sanitários exclusivos que será descrito no item de acessibilidade.

FOTO 49 / 50: TRINCA NA PAREDE DO  
SANITARIO MARCULINO ( Seção 2 e 3 )

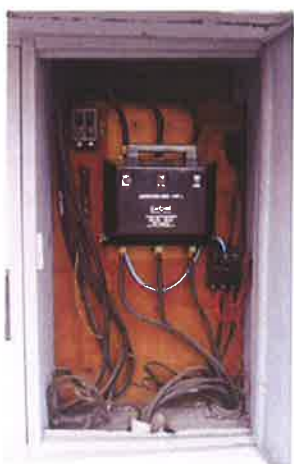
- **Conformidades com Norma NBR5410**
  - a. Item 6.8.1.3 - Esquemas dos quadros de distribuição: Não apresentados.
- **Fiação:** Os fios estão mal dispostos dentro do quadro necessitando de revisão.
- **Eletroduto:** Em ferro galvanizado embutido em alvenaria não apresenta problemas de conexão.

Foto 13: Quadro apresenta necessidade de melhorias com retiradas dos disjuntores internos e instalação destes em quadro de PVC fora da estrutura.  
Quadro de Medição/Proteção – Secundária

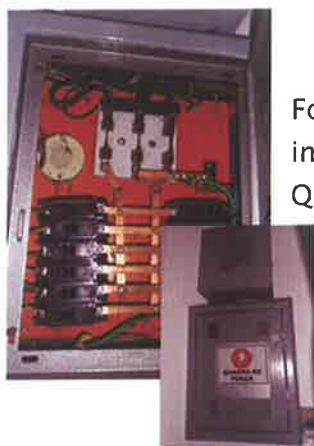
Fotos 45 e 46: Quadro necessitando de revisão com instalação de disjuntor DR para os chuveiros.  
Quadro de força – Vestiário dos Visitantes

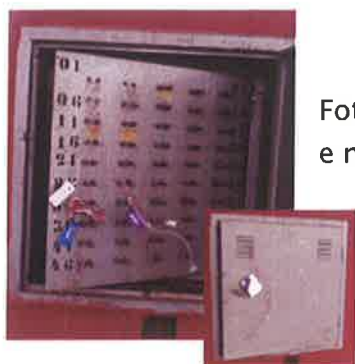
Fotos 54 e 55: Apresentando quadro sem identificação e necessitando de Limpeza.

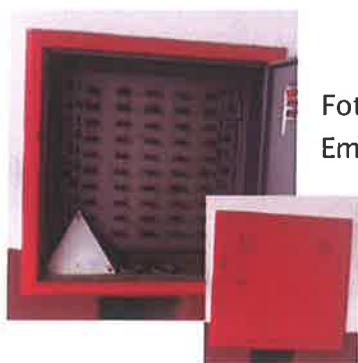
Fotos 65 e 66: Quadro de conexão e Telefonia  
Em boas condições de operação, falta identificação funcional.  
Entrada Principal
