Estádio: CÍCERO POMPEU DE TOLEDO - MORUMBI

# **LAUDO DE ENGENHARIA**

### LAUDO DE VISTORIA DE ENGENHARIA

vigência: 08/04/2014 á 07/04/2016

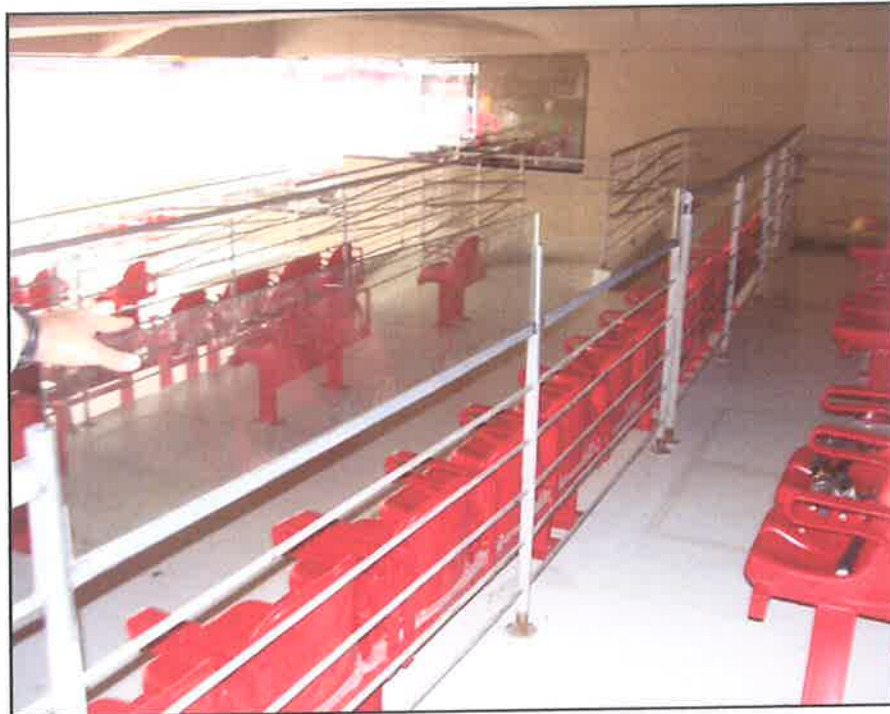
Local	Tipo de anomalia	Foto nº
Pav. Inf.- def.	Falta travessa guarda corpo	1
Portão Princ.	Falta placa com capacidade do estádio	8

**Foto 01 – Falta travessa do guarda corpo- setor deficiente.**

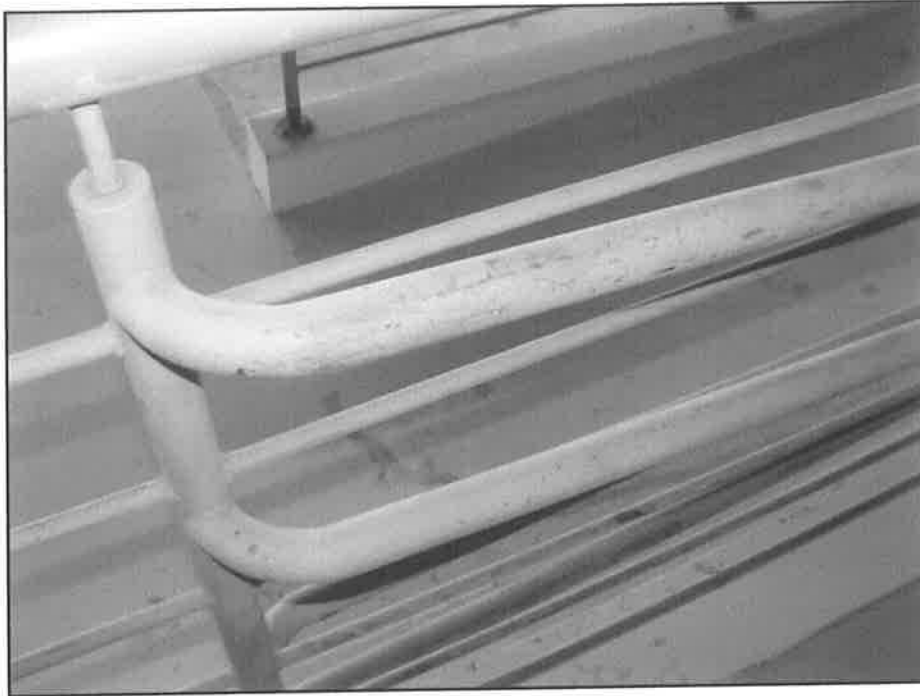
Local	Tipo de anomalia	Foto nº
Pav. Inf.- def.	Falta argola de sinalização	2
Pav. Inf.	Tela gradil – setor Premium	3
Pav.Sup.	Infiltração da estrutura	4
Pav.Sup.	Falha junta de dilatação – setor 11	5
Pav. Sup.	Falta travessa guarda corpo – setor 6	6
Pav. Inter.	Estrutura danificada – gigante 39.	7
Pav. Sup.	Revisão dos tirantes dos buzinotes	9
Depósito	Arranjo físico	10

**Foto 02 – Falta argola de sinalização nos corrimãos- setor deficiente.**

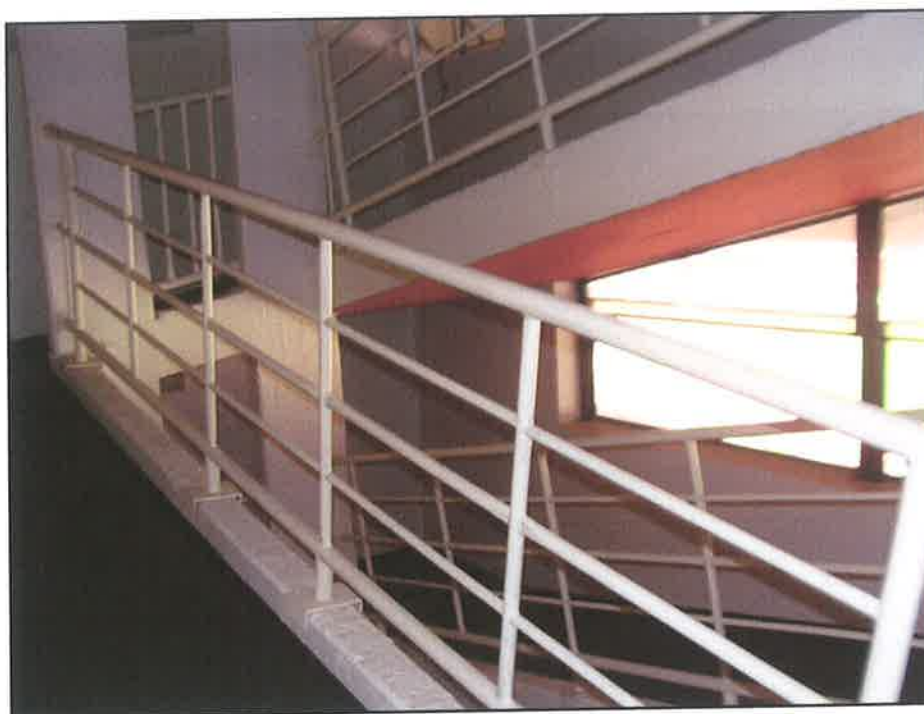
**Foto 03 – Colocar tela no gradil-setor Premium.**

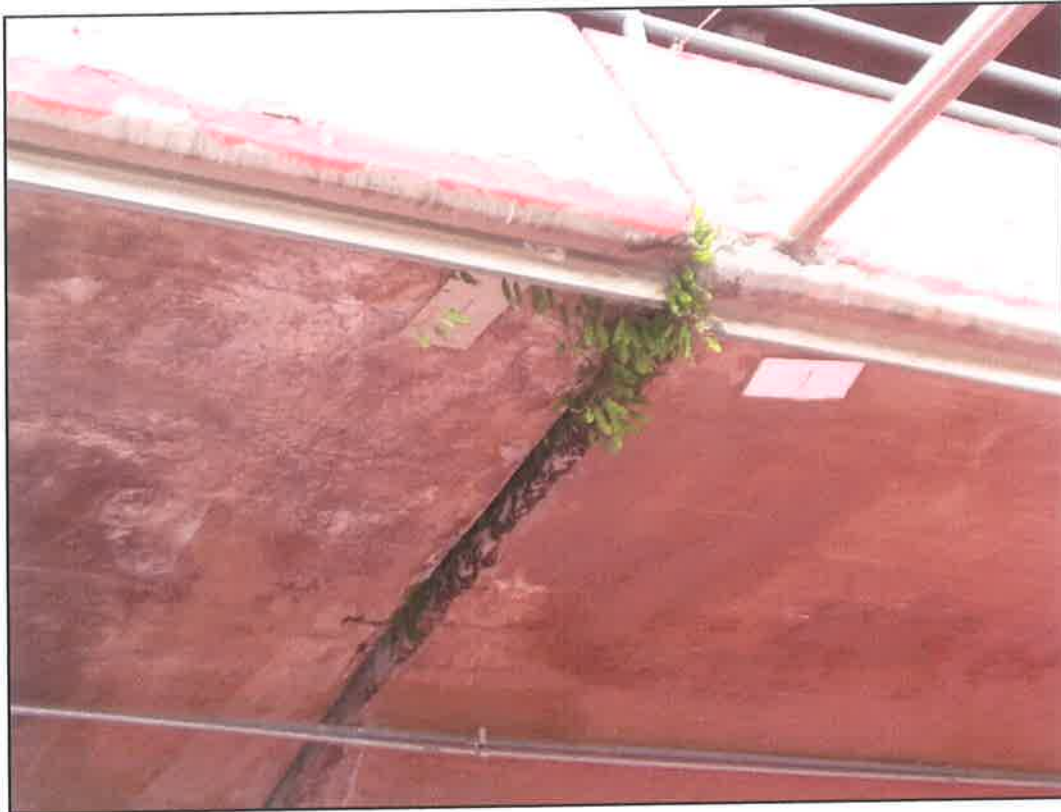
**Foto 04- Infiltração da estrutura do anel inferior em frente ao camarote Volks.**

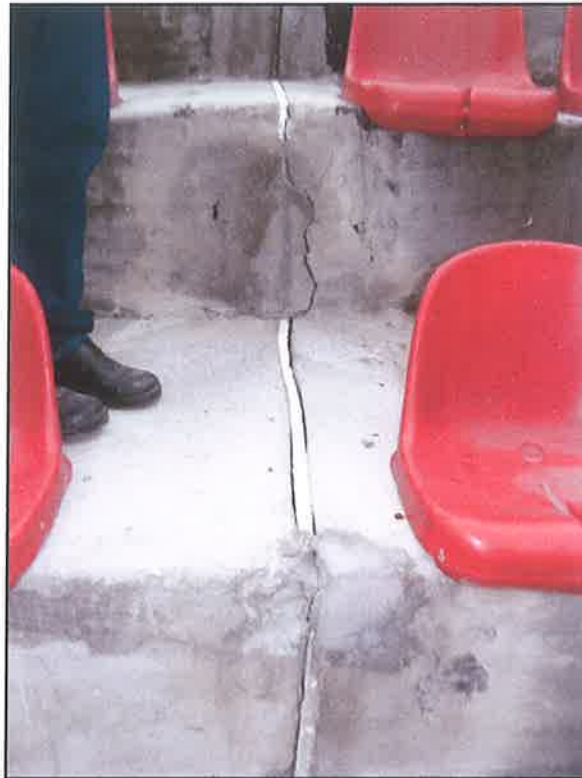
**Foto 05 – Falha na junta de dilatação- setor 11.**

DESCRIÇÃO POR SISTEMA INSPECIONADO	PÁGINA DO LAUDO E NÚMERO DAS FOTOGRAFIAS CORRESPONDENTES	GRAU DE RISCO	LOCAL
IMPERMEABILIZAÇÃO	Foto nº 5	Regular	Pav. SUP.

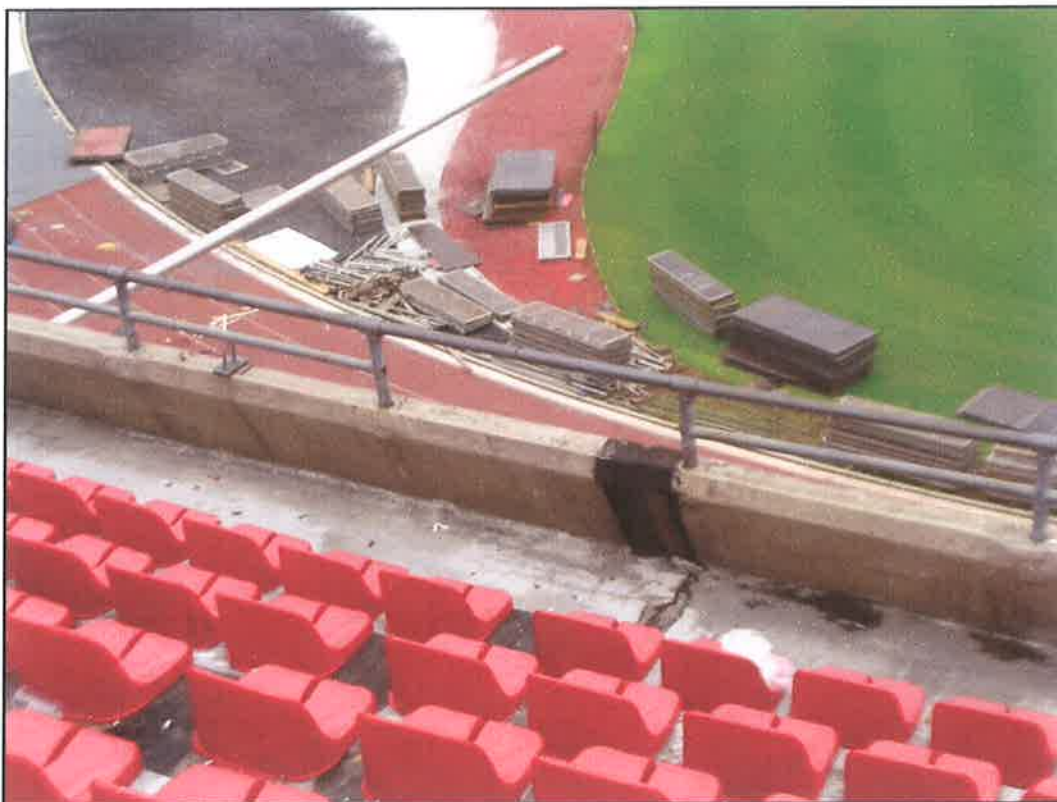
**Foto 06 – Falta travessa do guarda corpo do setor 6.**

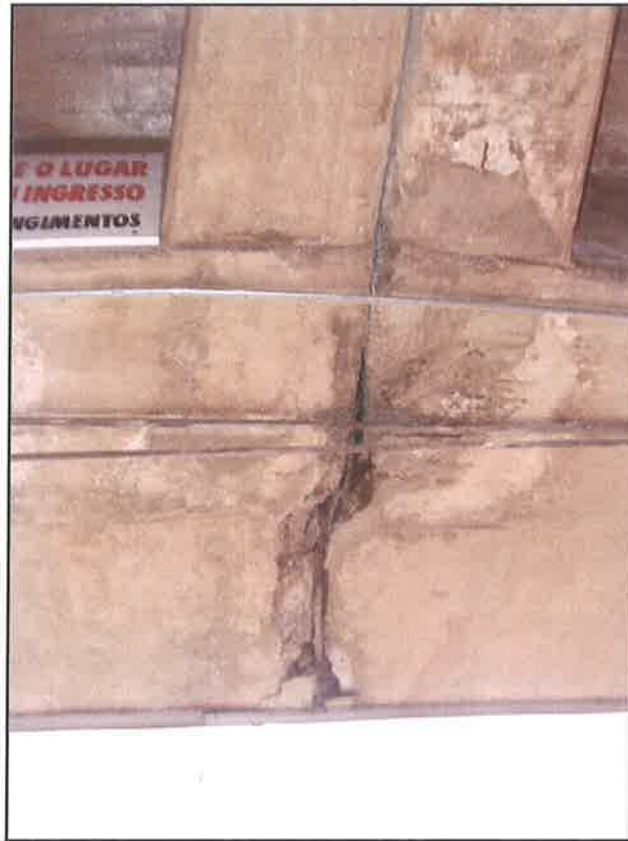
**Foto 07 – Estrutura danificada no setor do gigante 39.**

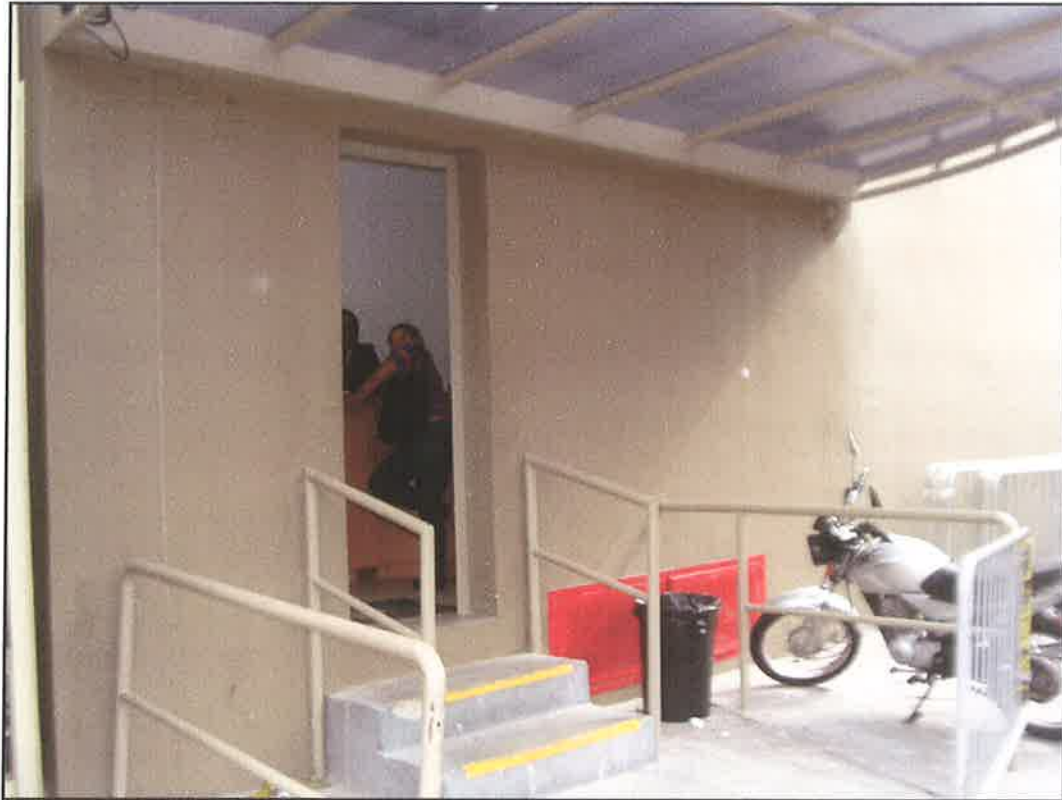
**Foto 08 – Falta de placa com capacidade do estádio na entrada do portão principal.**

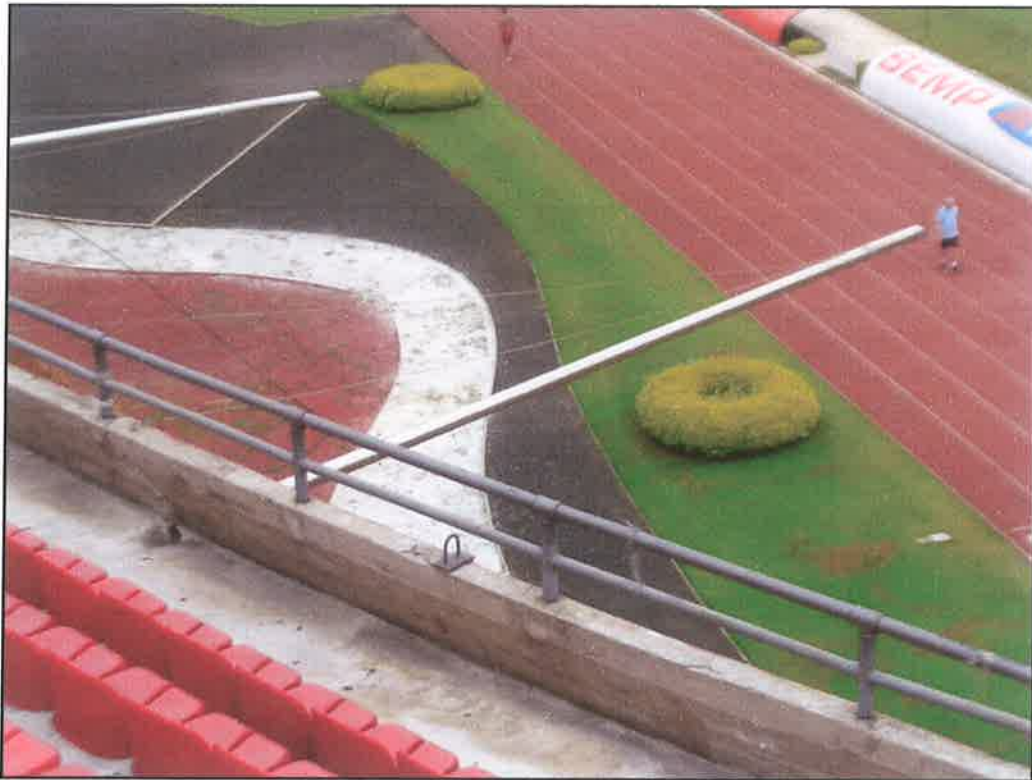
**Foto 09 – Fazer revisão dos tirantes de sustentação dos buzínates.**

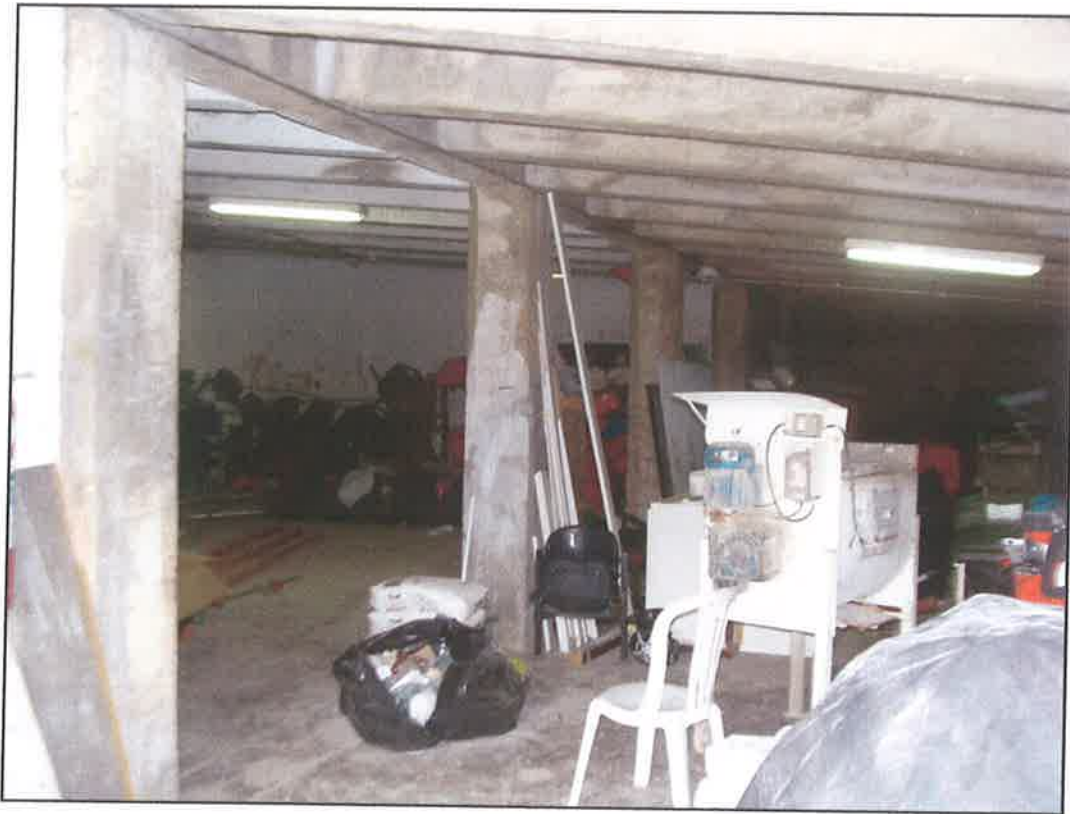
**Foto 10 – Vista do depósito da rampa, necessitando de melhora no arranjo físico.**
