Ansel Lancman

SINOPSE DO LAUDO DE VISTORIA DE ENGENHARIA

2.1. Nome do estádio: Estádio Nicolau Alayon

LAUDO DE VISTORIA DE
ENGENHARIA

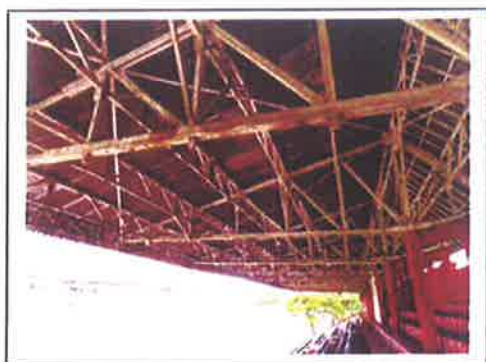
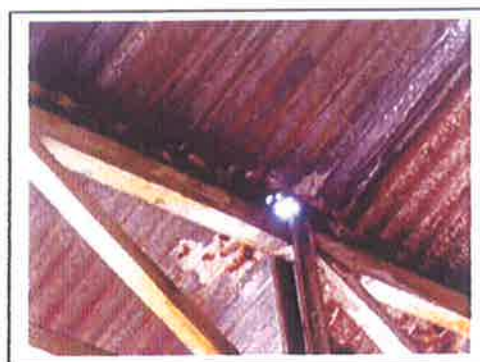
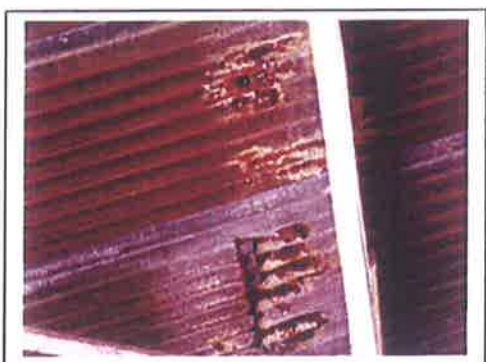
A cobertura do setor é constituída de uma estrutura de madeira que, apesar de antiga, não apresenta deformações nem elementos deteriorados. Necessita, porém, de pintura e de melhor proteção, assim como as telhas que estão oxidadas e algumas quebradas.

FOTOS 3 / 4 / 5: ESTRUTURA DA COBERTURA, TELHAS QUEBRADAS E OXIDADAS

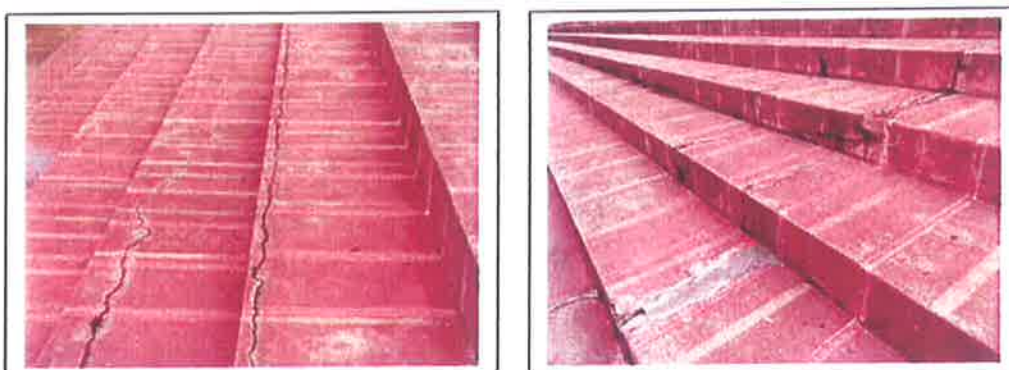
Há trincas no revestimento dos degraus que devem ser reparadas, assim como as juntas de dilatação que não estão calafetadas.

FOTOS 11 / 12: TRINCAS E JUNTA DE DIATAÇÃO SETOR 2

8.2 Reparos das trincas no revestimento e calafetação das juntas de dilatação da arquibancada do Setor 2. **Grau de risco MÍNIMO.**

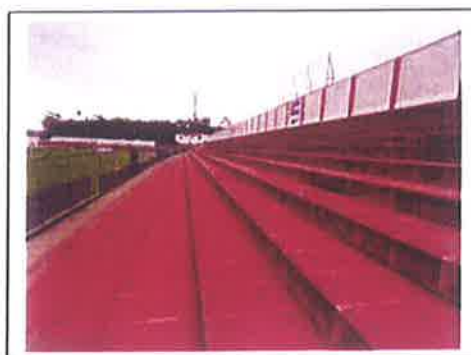
Este setor é construído em concreto e as áreas inferiores são utilizadas como vestiários. Não há cobertura e o público acomoda-se diretamente nos degraus de concreto; os lugares estão com a numeração apagada.

FOTO 15: VISÃO GERAL E NUMERAÇÃO APAGADA SETOR 3

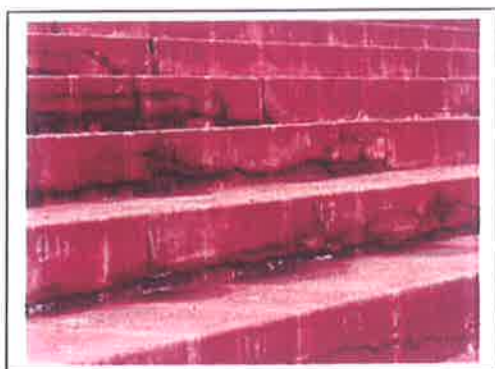
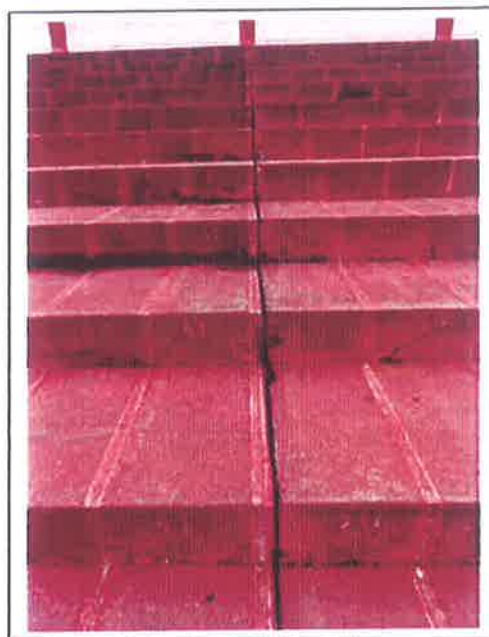
Há trincas no revestimento de alguns degraus superiores que devem ser reparados. Tanto elas como as juntas de dilatação, que não estão

calafetadas, permitem infiltrações para o vestiário dos visitantes localizado no plano inferior.

FOTOS 17 / 18: TRINCAS E JUNTA DE DILATAÇÃO

8.4 Reparos das trincas de revestimento e calafetação das juntas de dilatação da arquibancada do Setor 3. **Grau de risco MÍNIMO.**

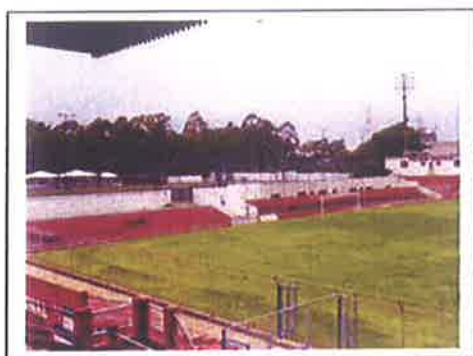
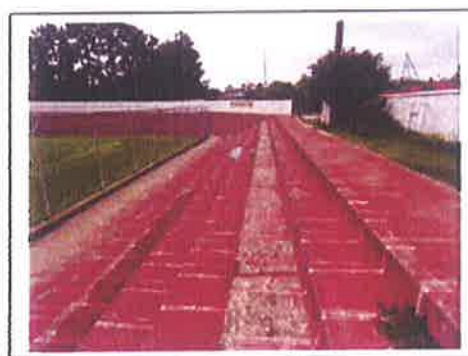
Este setor é construído em concreto sobre talude. Não há cobertura e o público acomoda-se diretamente nos degraus de concreto; os lugares estão com a numeração apagada.

FOTOS 21 / 22: VISÃO GERAL DO SETOR 4

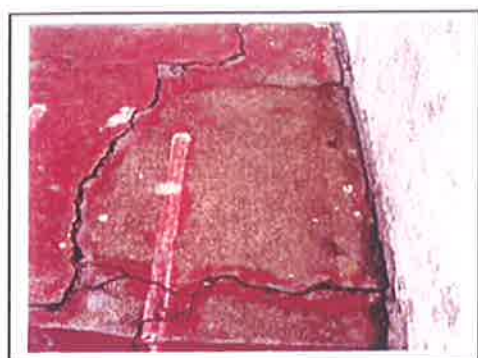
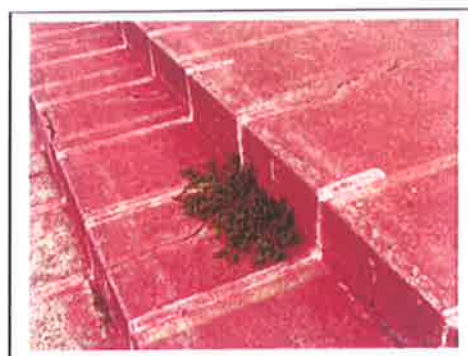
Há trincas em alguns degraus através das quais cresce vegetação; devem ser reparadas.

FOTOS 24 / 25: TRINCAS E VEGETAÇÃO EMERGENTE

8.6 Reparos das trincas e remoção da vegetação emergente na arquibancada do Setor 4. **Grau de risco MÍNIMO.**

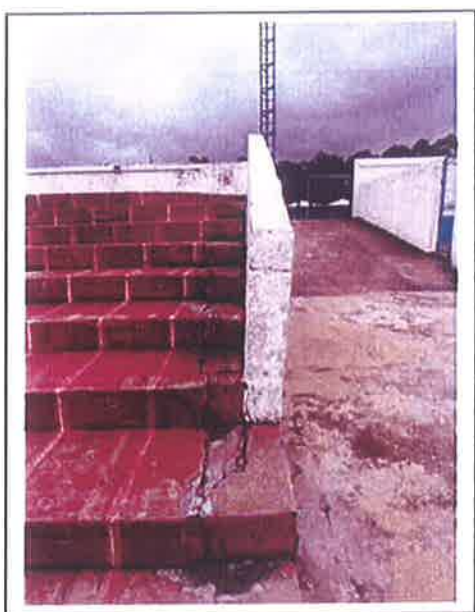
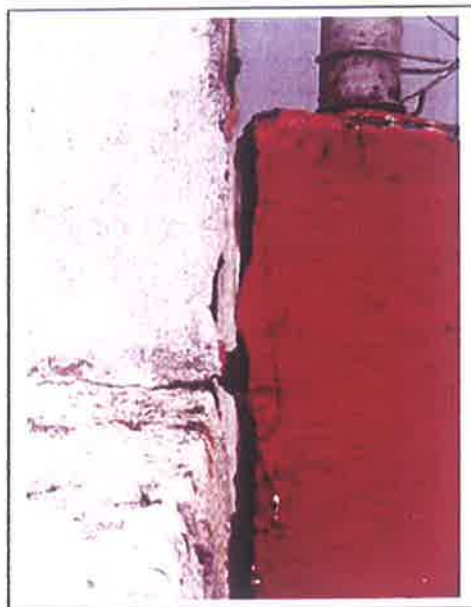
Junto a um dos portões de saída as duas muretas que servem de guarda-corpo lateral estão inclinadas e apresentam aberturas na junção com a arquibancada. Os vãos devem ser fechados e a estabilidade das muretas deve ser restabelecida.

FOTOS 26 / 27: MURETA GUARDA - CORPO LATERAL

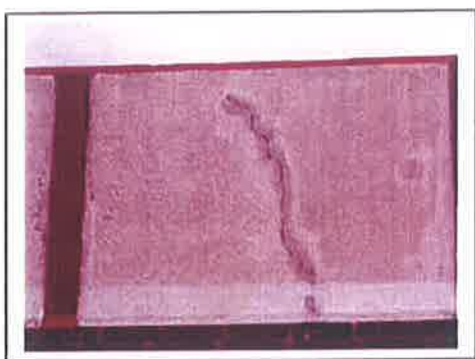
O guarda-corpo posterior é constituído de uma mureta; há uma trinca não estrutural que deve ser reparada.

FOTO 28: GUARDA - CORPO POSTERIOR COM TRINCA

8.8 Reparo na trinca do revestimento do guarda - corpo superior do Setor 4. **Grau de risco MÍNIMO.**

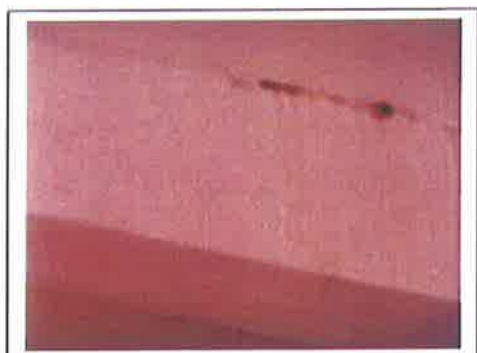
No vestiário dos visitantes há infiltrações através das juntas de dilatação do Setor 3, já mencionadas.

FOTO 31: VESTIÁRIO DOS VISITANTES

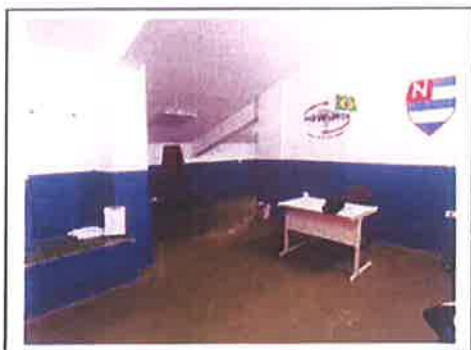
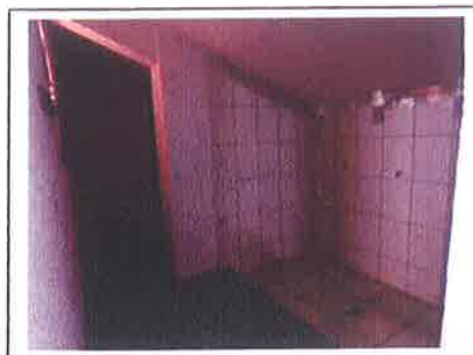
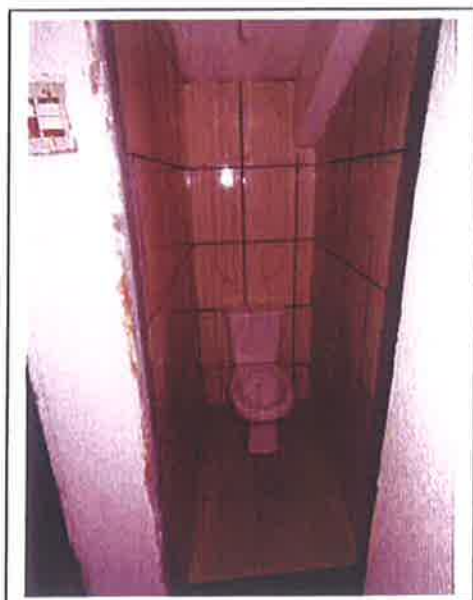
As esquadrias dos sanitários e vestiários não apresentam problemas de conservação; no vestiário dos árbitros não há porta no box dos chuveiros, inviabilizando sua utilização quando se tratar de equipes mistas.

FOTOS 32 / 33 / 34: VESTIÁRIO
DOS ÁRBITROS

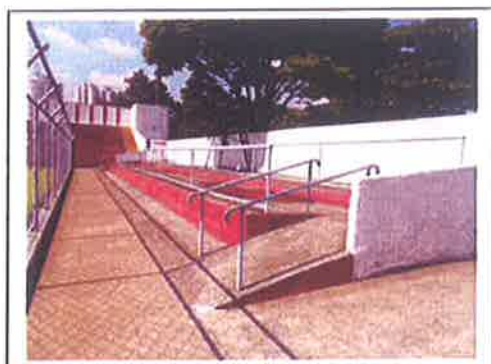
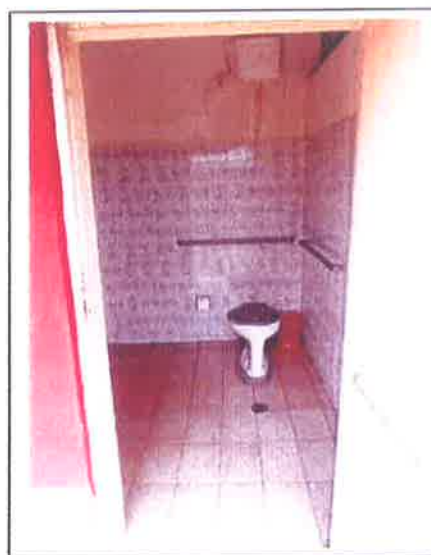
Há local reservado e acessível para portadores de necessidades especiais (PNE) com sanitário adaptado. Não há, porém, sinalização própria.

FOTOS 42 / 43: LOCAL PARA PNE

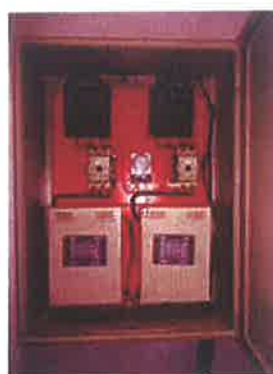
Cabine Secundária

Apresenta equipamento disjuntor instalado de forma irregular junto ao cubículo que necessita de revisão.

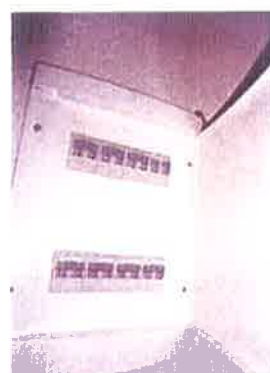
Foto 30: Circuitos não identificados e sem presença de DPR. Vestiário dos Árbitros

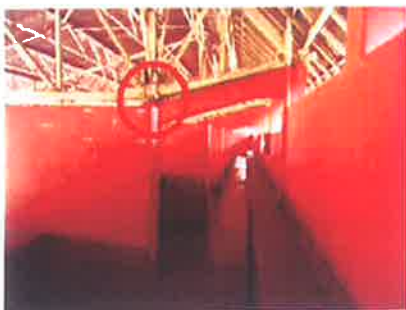
Foto 75: O pontos de contato de telefonia encontram-se afixados junto ao polar de sustentação e necessitam de reforma.
Telefonia - Cabine de Imprensa

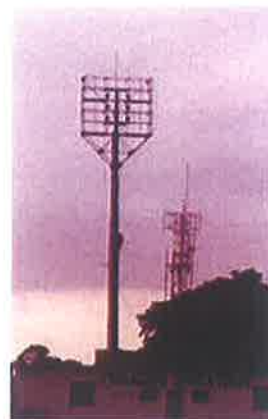
Foto 90 Acesso realizado por escada de marinheiro sem patamar de descanso e com guarda corpo
Torre de Iluminação 2.

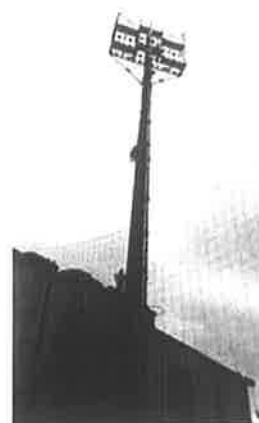
Foto 92: Isolador de afastamento
sem cordoalha
Torre de Iluminação 2.

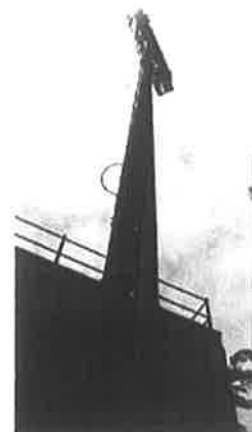
Foto 94: Acesso realizado por escada de marinheiro sem patamar de descanso Torre de Iluminação 3.

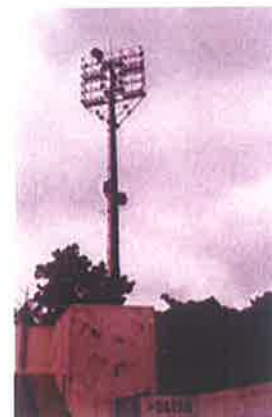
Foto 97: Acesso realizado por escada de marinheiro sem patamar de descanso e com guarda corpo Torre de Iluminação 4

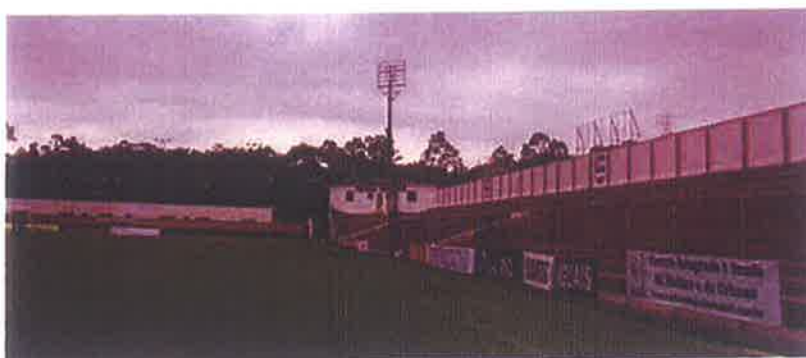
mesmos. Durante vistoria foram observadas áreas que necessitam de atenção para proteção de SPDA conforme abordado abaixo:

**Foto 99: Arquibancada descoberta.
Verificação da Área de Cobertura do SPDA**

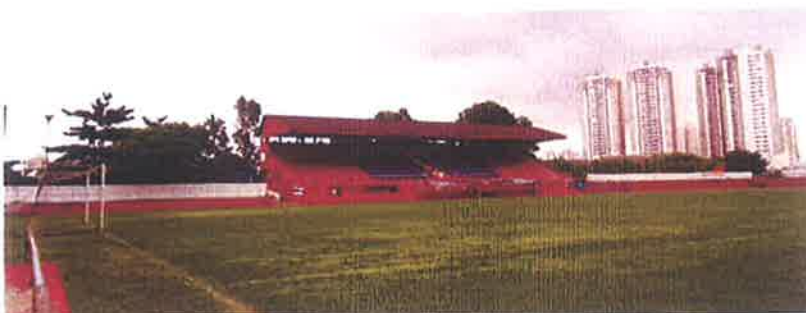
**Foto 100: Arquibancada descoberta próxima ao placar.
Verificação da Área de Cobertura do SPDA**
