鉄 道 事 故 調 査 報 告 書

II 箱根登山鉄道株式会社 鉄道線 出山信号場～大平台駅間 列車脱線事故

鉄道事故調査報告書

事故種類：列車脱線事故

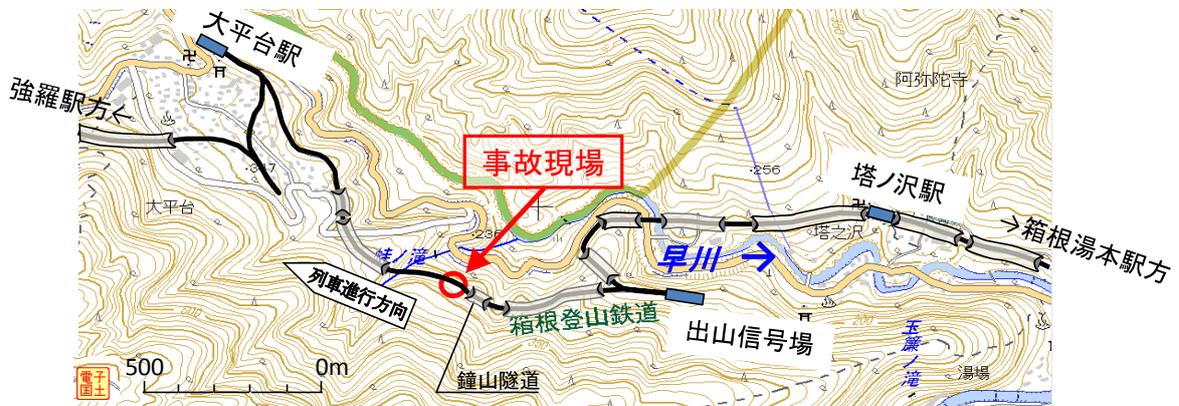
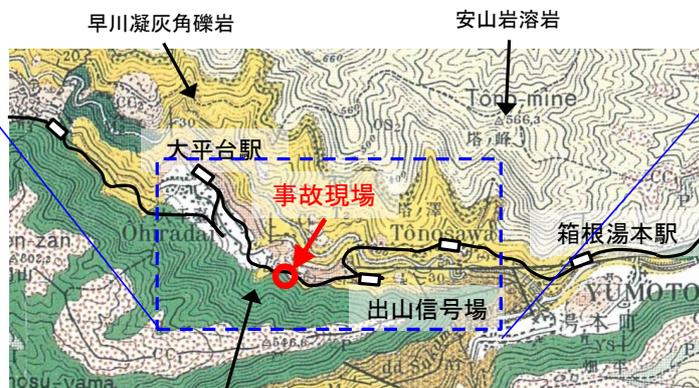
付図2 本事故現場付近の地形・地質

本事故現場は箱根山地中にあり、早川右岸の浅間山(標高約 802m)から北東方向に延びる尾根の中腹に位置する。周辺は急峻な山地地形を呈しており、本事故現場の標高は約 265m である。また、本事故現場は、斜面が線路に近接しており、線路から順に高さ約7m、勾配 70° 程度(1:0.3)の土留壁があり、その上方には平均的な傾斜が $40^{\circ} \sim 45^{\circ}$ 程度の自然斜面が、途中で幾つかの比較的傾斜の緩い箇所を経て稜線まで続いている。この自然斜面には樹木が繁茂し、また斜面中には露岩や転石が多く分布している。

斜面に露出している岩盤及び転石の岩質は、おおむね堅固であるが割れ目が多く入っており、それらの表面は多くの場合、風化により褐色に変色して

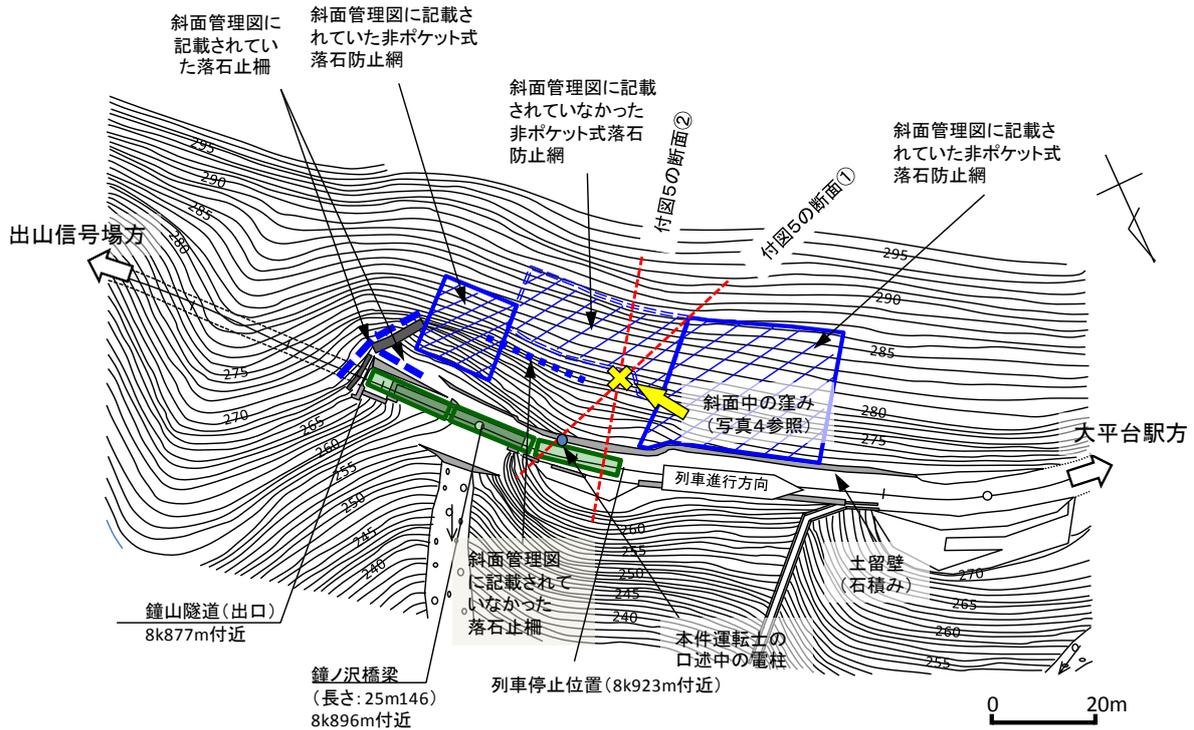
付図3 本事故現場略図

本件列車が衝突した岩塊は1両目の前側水タンクと前台車前側の基礎ブレーキ装置の間にあった。

本事故現場の自然斜面（以下「本件斜面」という。）には、土留壁の肩から、比高でおおよそ10～20m上方の範囲に岩盤が露出しており、そこには非ポケット式落石防止網^{*1}が設置されている。この岩盤の上方では、斜面の傾斜は緩くなっている。

また、斜面管理図には、2.4.3 で後述する露岩や、それを覆う非ポケット式落石防止網、その露岩の下方にある落石止柵は記載されておらず、更に同社が実施してきた一連の通常全般検査の中でも、本件事故が発生するまでの間、それらの防護工や露岩の分布は把握されていなかった。これらは、同社の用地境界から5 m程度離れた用地外の位置にあり、用地境界付近からは容易に目視できるが、軌道面から目視するのは困難な位置であった。

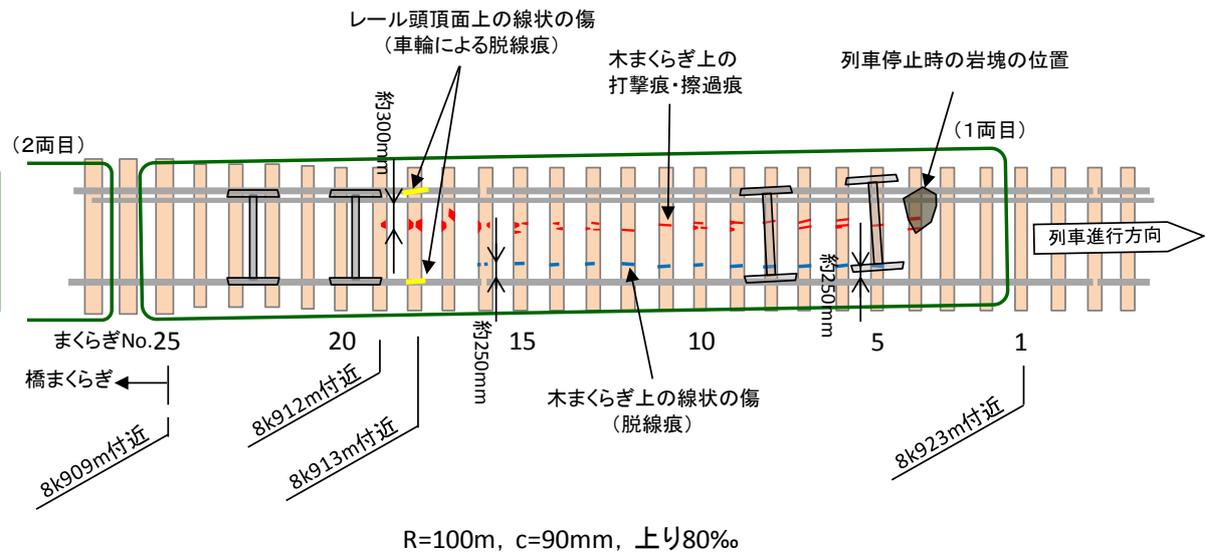
付図4 軌道の主な損傷状況

- (1) まくらぎNo.18（まくらぎの番号は停止した本件列車の先頭部のまくらぎをNo.1として、列車の後方ほど大きい番号を付した。）付近の左右のレールの頭頂面に、それぞれ右側から左側にかけて車輪によると思われる線状の傷が認められた。
- (2) まくらぎNo.5から同No.16の左右のレールの間の、右レールから約250mm離れた位置のまくらぎ上に、線状の傷が連続して認められた。
- (3) まくらぎNo.4から同No.19の左右のレールの中央よりやや左に寄ったまくらぎ上に、幅十数～数cmの打撃痕や擦過痕が連続して認められた。
- (4) 一部のレール締結装置が損傷していた。
- (5) まくらぎNo.4から同No.16にかけて、左（内軌側）レールの頭頂面及び脱線防止ガードの上面の所々に擦過痕が認められた。

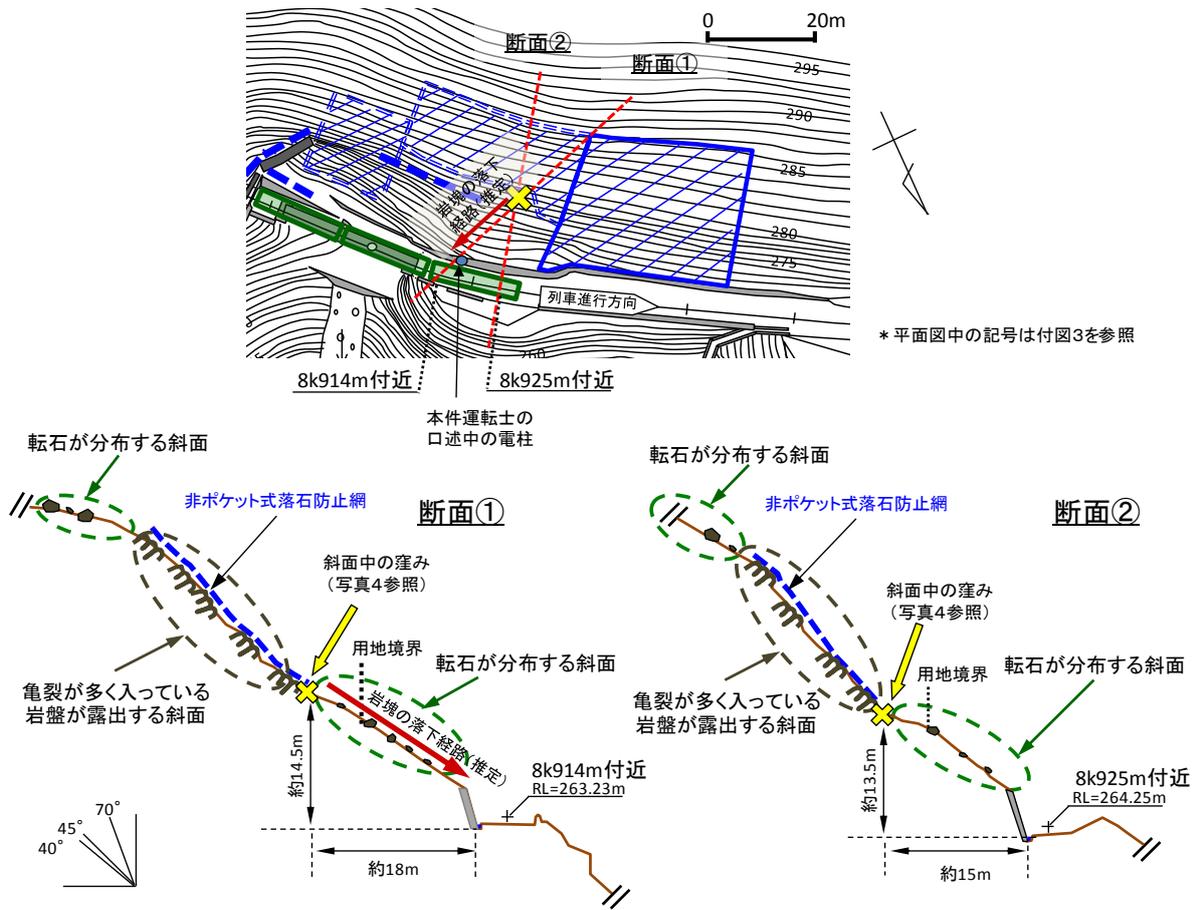
付図5 本事故現場付近の斜面縦断図

8k925m付近の土留壁の肩から、比高で約10m上方の2.3.2(4)で記述した非ポケット式落石防止網の最下端付近に、長さ約700mm、幅約600mm、深さ約200mmの窪みがあり、そこには落ち葉等の堆積が認められなかった。この窪みから、8k916m付近の土留壁の肩に掛けて、草等の植生が折れている箇所が線状に断続して認められた。なお、この窪み周辺には、表面水による明瞭な浸食は認められなかった。

3.1.1の分析で記述したように、本件列車が岩塊と衝突したのは8k912m付近と推定される。また、2.4.3に記述したように、8k916m付近の土留壁上方の自然斜面中には、草等が折れた範囲が連続して認められ、その延長線上には落ち葉等の堆積が認められない窪みがあった。この窪みの長さとは幅は、2.3.1(3)で記述した本件列車が衝突した岩塊の2辺とおおむね同じ大きさである。これらのことから、本件列車が衝突した岩塊はこの窪みから落下した可能性があると考えられる。なお、2.3.1(3)で記述したように、本件列車が衝突した岩塊には苔が付着していたこと、窪みの深さに対して岩塊の大きさが大きいことから、岩塊は地表面に露出していたと推定される。なお、この窪みがある場所は、同社が通常全般検査では検査の対象としていなかった非ポケット式落石防止網の最下端部に位置していることから、岩塊が安定性を失って落下することは防げなかったと推定される。

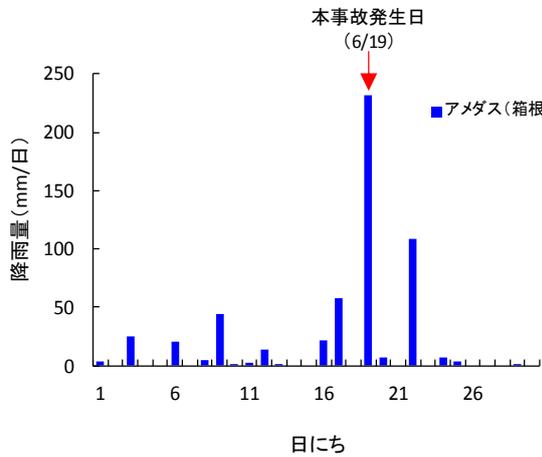
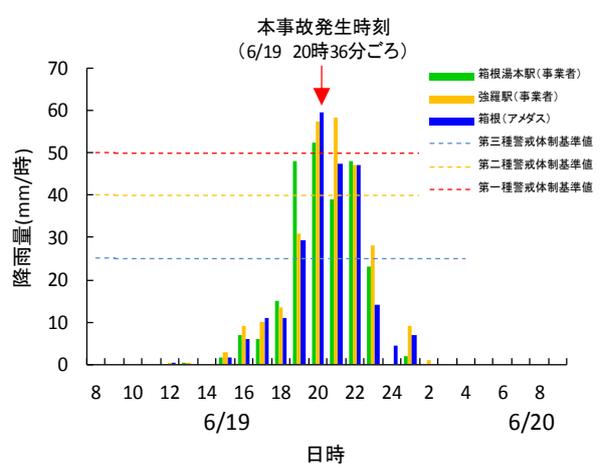
付図6 本事故発生前後の降雨量

同社の箱根湯本駅及び強羅駅に設置されている雨量計によれば、6月19日15時ごろから降雨量が観測され始め、その後、徐々に増え、箱根湯本駅では同日20時に最大の52.5mm/時に達し、強羅駅では同日21時に58.5mm/時が観測されている。降雨量はその後漸減し、翌20日2時に箱根湯本駅で、3時に強羅駅で0mm/時となっている。

本事故現場から南西へ約3km離れた位置にある気象庁のアメダス観測所（箱根）での観測結果によれば、本事故発生前1週間の降雨量は、6月16日に21.5mm/日、17日に58.0mm/日の降雨量が観測されている。また、本事故発生前後では、19日15時から降雨量が観測され始め、同日20時に最大の59.5mm/時の降雨量が観測された後、漸減し翌20日3時には0mm/時となっている。

本事故発生時には、台風第4号が東海地方～関東甲信地方を通過しており、2.6.2(1)で記述したように、同社の箱根湯本駅に設置されている雨量計では、本事故発生前後の時刻で、52.5mm/時の雨量が観測されている。さらに、本事故現場を含む箱根町は、同時刻ごろに台風第4号の風速25m/s以上の暴風域に入った可能性があると考えられる。また、2.6.2(1)で記述したように、アメダス観測所（箱根）での観測結果によれば、本事故発生前の直近1週間の間には、合わせて94mmの降雨量があった。このような気象条件下で、同社の鉄道線では、本事故以外に列車の運行に支障する落石は発生しておらず、また、本件列車が衝突した岩塊の発生源と考えられる箇所付近には、2.4.3で記述したように、表面水による明瞭な浸食は認められなかった。さらに、今回の落石の発生源に関しては、2.3.6(2)で記述したように、斜面検査における記録がない範囲であるため、本件列車が衝突した岩塊の元の状態は不明である。そのため、斜面から落下した原因を特定することはできないが、3.2.2で記述したように本件列車と衝突した岩塊は斜面に露出していたと推定されることから、岩塊の周辺土砂が、ある程度の期間を通して降雨により徐々に流出し、これに台風第4号に伴う降雨が加わった結果、安定性を失って斜面下方へ落下した可能性があると考えられる。

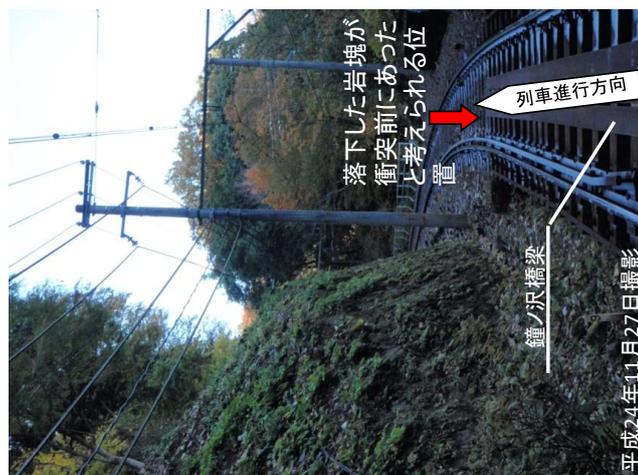
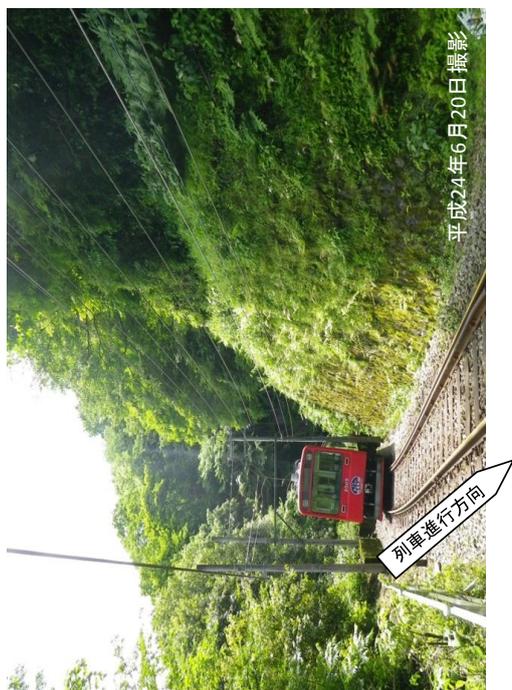
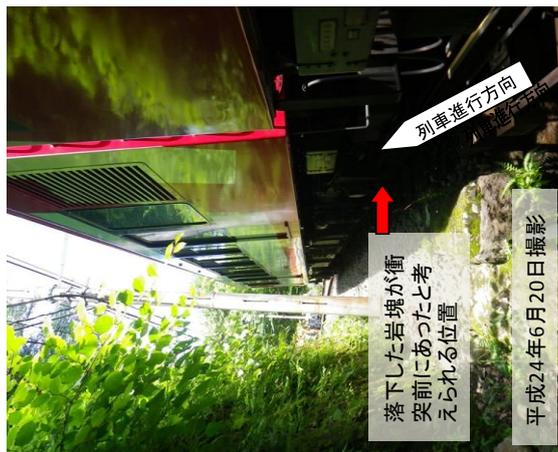
写真1 本事故現場の状況

本件列車は、その先頭が8k923m付近に停止しており、2両目の後部と3両目のほとんどは鐘ノ沢橋梁上で停止していた。なお、3両目後端はほぼ鐘山隧道出口に位置していた。

本件列車の1両目前台車の第1軸右車輪が、約250mm左(内軌側)へ脱線していた。また、同台車の第1軸左車輪はまくらぎから浮いた状態で停止しており、駆動装置が左レールに接触した状態であった。

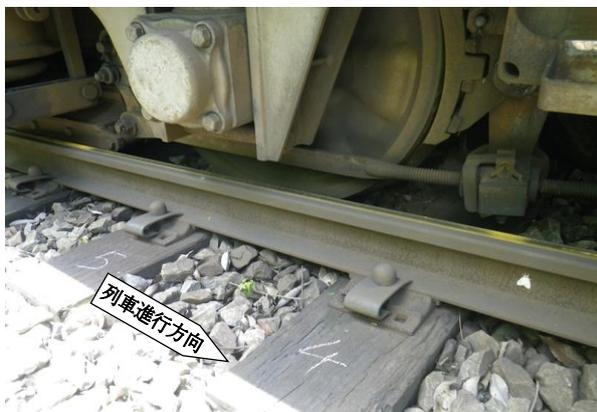
写真2 脱線の状況

1両目第1軸 右車輪
約250mm左へ脱線

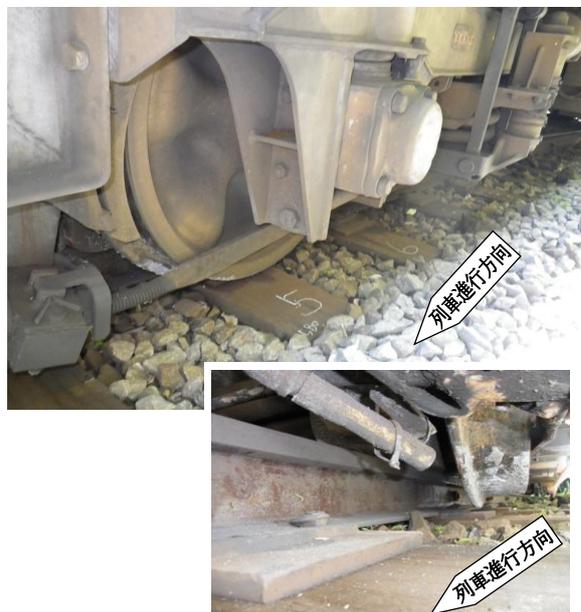
1両目第1軸 左車輪
駆動装置がレール上に乗り、車輪が浮き上がった状態で停止

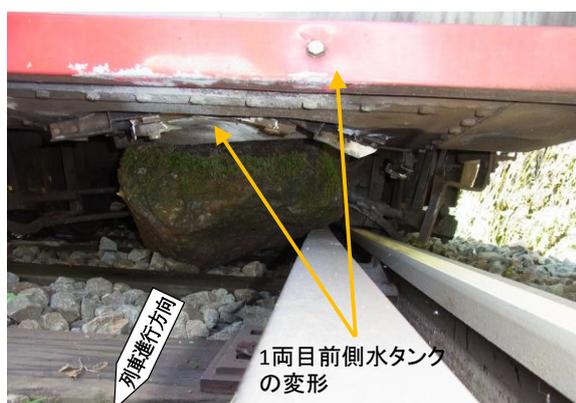
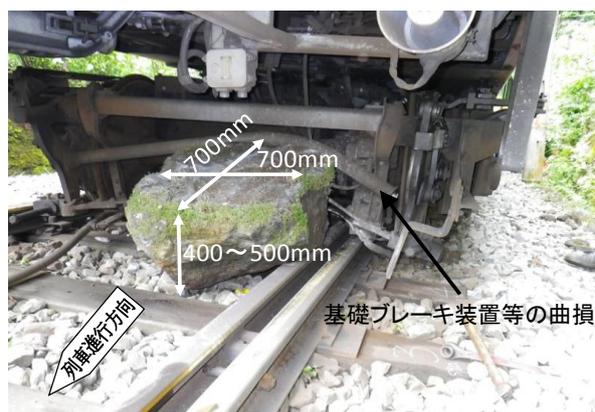
写真3 衝突した岩塊の状況

本件列車の1両目が床下に巻き込んだ岩塊の形状はほぼ直方体で、大きさはおおむね $700\text{mm} \times 700\text{mm} \times 400\text{mm}$ であり、表面の一部に苔が繁茂していた。この他に、道床砕石とは形状、岩種が異なる拳大以下の大きさの岩片数個が線路上にあった。これらの岩塊、岩片の岩種は、いずれも安山岩類であった。

激しく変形した箇所は、2.4.2(1)で記述したように、水タンク後部であった。さらに、2.1(1)で記述したように、本件運転士は、岩塊と衝突した際に浮き上がったような感じはなかった旨の口述をしている。これらのことから、脱線に至る過程としては、まず、本件列車は岩塊を前側水タンクの下部に接触させながら巻き込み、その直後、何らかの理由により岩塊の向きが変化し、水タンク後部が岩塊に乗り上がるように接触し、その際、本件列車の前側が浮き上がり脱線した可能性が考えられる。その後、本件列車は前台車前側の基礎ブレーキ装置等に岩塊を押し当てながら進行し、脱線後、約9m進んで停止したと考えられる。

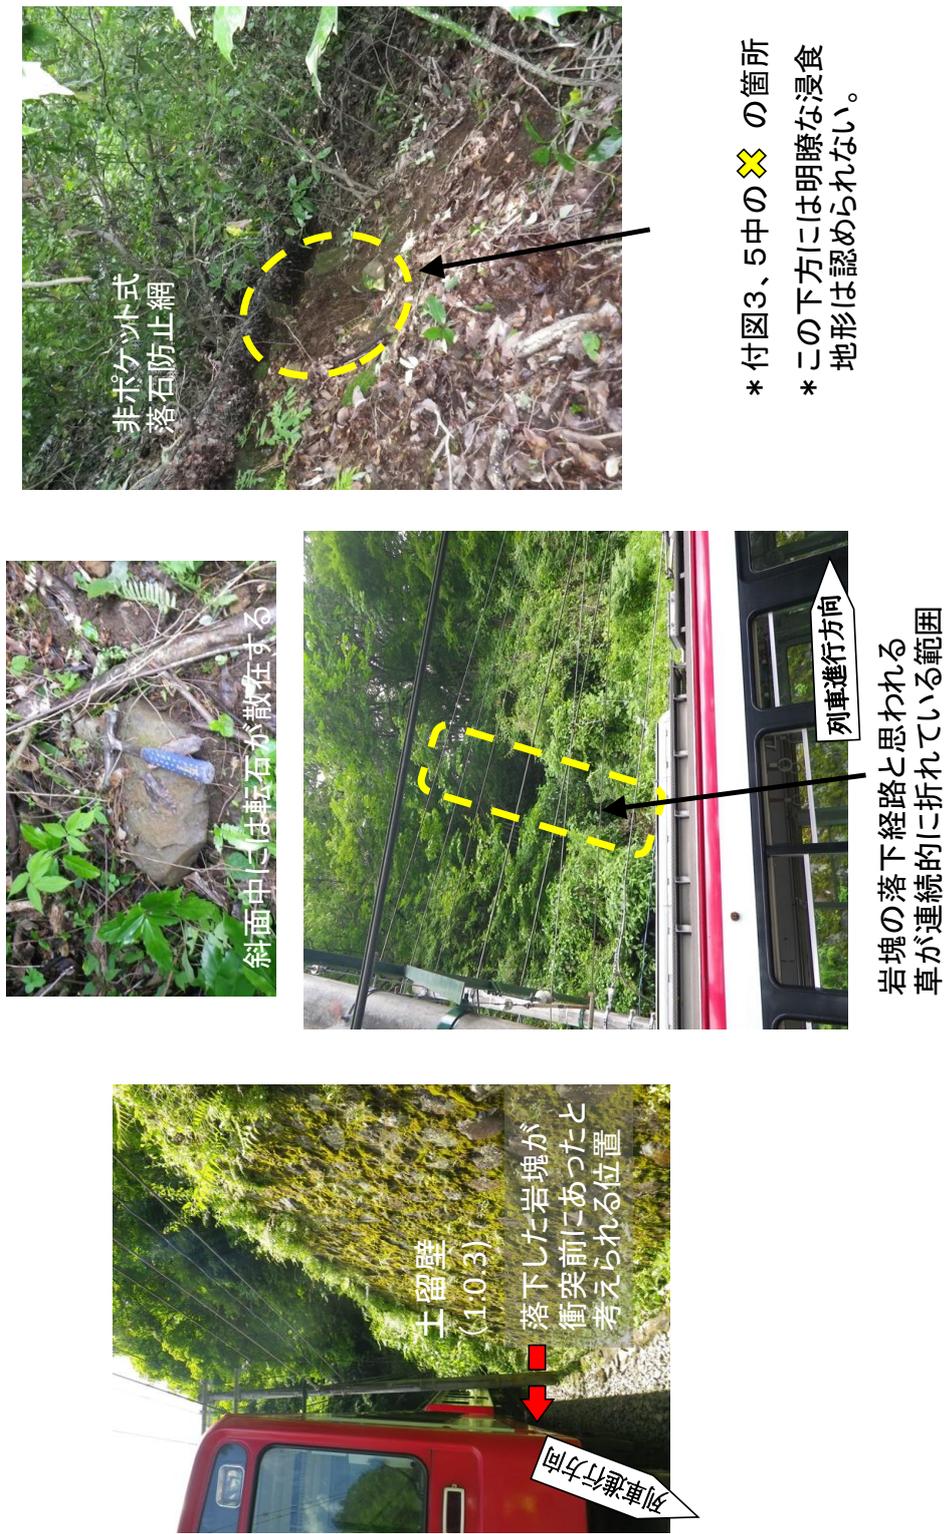
写真4 本件斜面の状況

本件斜面の土留壁上方の自然斜面には転石が多く散在している。また、この土留壁と線路との離隔は少なく、落石が発生した場合、線路へ落下する可能性が高いと考えられること、また本件列車が衝突した岩塊は非ポケット式落石防止網の最下端に位置していたことから、これらの不安定岩塊を線路へ落下させないための対策、若しくは万が一落下した場合でも線路への到達を防ぐための対策が必要である。

本件斜面の土留壁上方の自然斜面には転石等が多く散在していることから、これらの不安定岩塊を線路へ落下させないための対策、若しくは万が一落下した場合でも線路への到達を防ぐための対策が必要である。

- (1) 同社の社員及び社外の専門家により、周辺斜面の調査を実施した。
- (2) 恒久対策工の実施完了までの間、本事故発生箇所付近の速度を15 km/h以下に制限した。
- (3) 上記(1)の調査結果を踏まえ、恒久対策工として、自然斜面にポケット式落石防止網^{*4}を設置した。

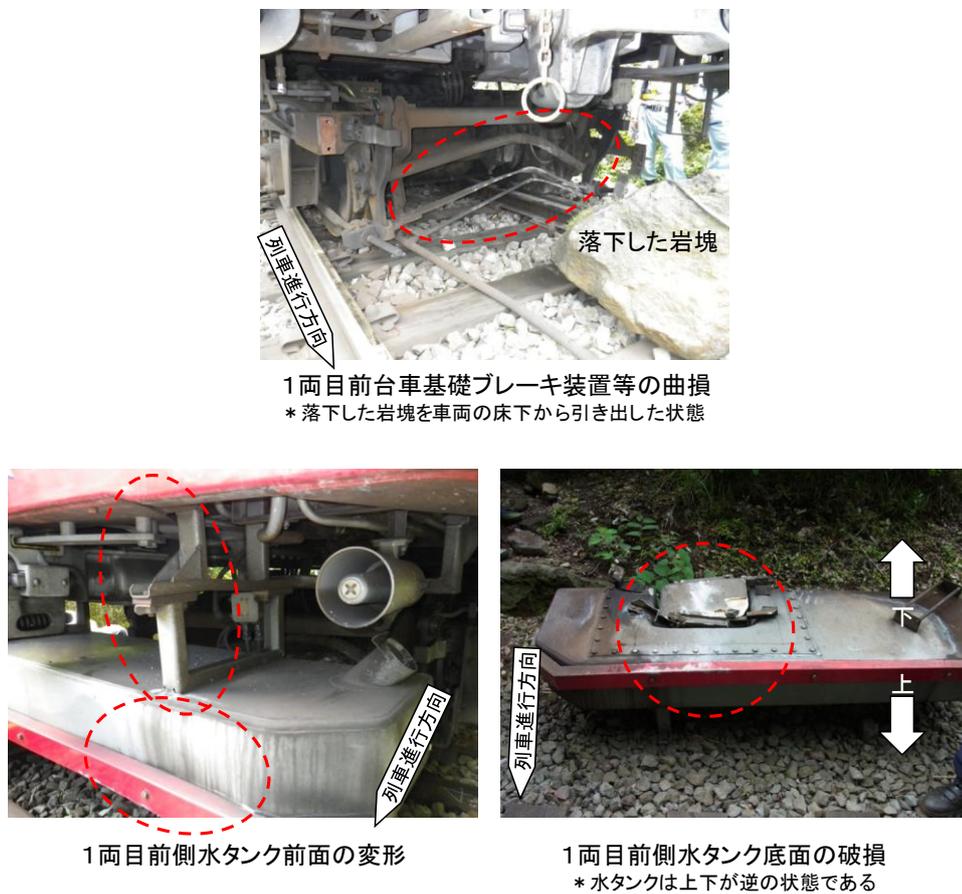
写真6 車両の主な損傷状況

- (1) 1両目前側の水タンクの前面左側が変形していた。また、水タンク後部の塞ぎ板が著しく破損していた。

- (2) 1両目のATS車上子が破損していた。
- (3) 1両目前台車の前側基礎ブレーキ装置等が曲損していた。
- (4) 1両目前台車の駆動装置底面に擦過痕が認められた。
- (5) 1両目前台車左側のレール圧着ブレーキシューの一部（内側）が欠損していた。
