鉄道重大インシデント調査報告書

箱根登山鉄道株式会社鋼索線公園上駅～中強羅駅間における鉄道重大インシデント
(車両の走行装置、ブレーキ装置、電気装置、連結装置、運転保安設備等に列車の
運転の安全に支障を及ぼす故障、損傷、破壊等が生じた事態に係る鉄道重大イン
シデント)

平成16年10月29日

航空・鉄道事故調査委員会

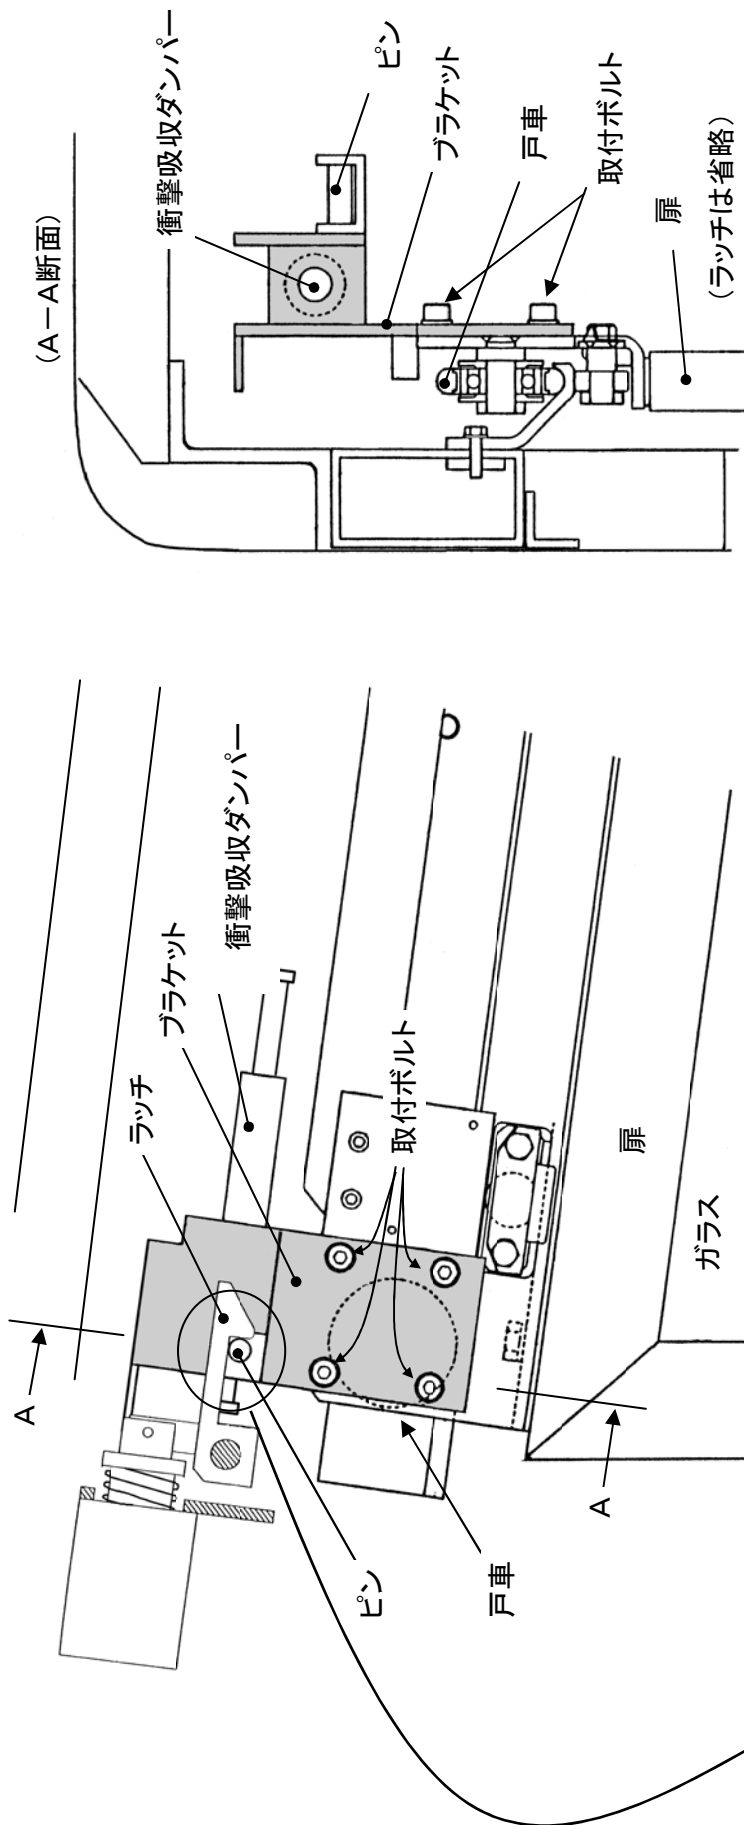
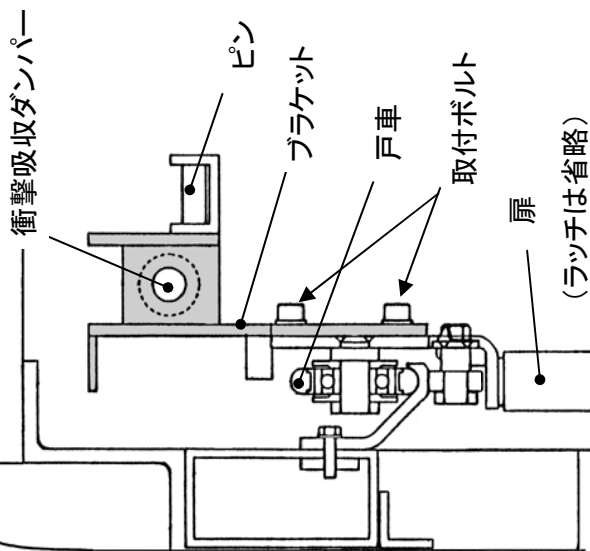
付図4 本件扉のラッチ及び戸車付近の構造

ラッチは車体側に設けられており、扉を閉じた際にかぎの手状になったラッチ先端（先端のかぎの手の深さ約12.0mm）を扉側に設けられた直径12.0mmの円柱のピンに掛け、扉が開放することのないようにしている。

また、上記のピンは、扉の開閉時の衝撃を緩和するダンパー（以下「衝撃吸収ダンパー」という。）とともにブラケットと一体となっている。ブラケットは、扉に直径8mmのボルト4本を用いて取り付けられている。

なお、ラッチ先端は、先端下部から約2.0mmまでの範囲を面取りし、丸みを持たせている。

この変更においては、ピン及びピンと一体となっているブラケットは再利用し、ラッチの掛かり具合（ピンの上端とラッチ先端部の下端との間の距離）が現場で上下方向に6.0mmの範囲で調整できるように、ブラケットの取付穴を上下に削り広げて長穴とした。

また、2.4.5に記述したとおり、平成7年4月に摩擦クラッチが取り外されたことから、扉を開閉する際に発生する衝撃を、ブラケットと一体となっている衝撃吸収ダンパーのみで緩和することとなり、扉の開閉の際にブラケットが受ける衝撃は、より大きくなったものと考えられる。

2.4.5に記述したとおり、取付穴を削り広げていたため、この衝撃によりブラケットが下がった可能性が考えられる。

本重大インシデントは、扉を鎖錠するラッチの掛かり具合の余裕が設計上少なく、また、ブラケットの取付穴を削り広げていたため、ラッチの掛かり具合が少なくなり、走行中の車体の動揺等により本件扉が動き、これに取り付けられているピンからラッチが外れ、自重により扉が開放したものと推定される。

- (1) 平成15年11月14日、ラッチの掛かり具合の差を少なくするため、ラッチにスプリングを取り付けた。
- (2) 平成15年11月14日から2週間ごとの検査を新たに行い、更に毎日検査を行うとともにラッチとピンの掛かり具合を測定等により管理することとした。
- (3) 平成16年10月までに、扉開閉動作時の衝撃を小さくするモーターの制御方法の変更、掛かり具合を大きくした形状及び寸法のラッチへの変更、ブラケットの位置のずれを防止する取付構造の変更等を行うこととしている。

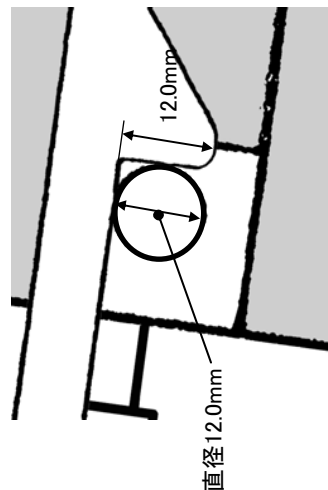
① 正常時のラッチ掛かり状態
(ラッチの掛かり具合が12.0mmの状態)

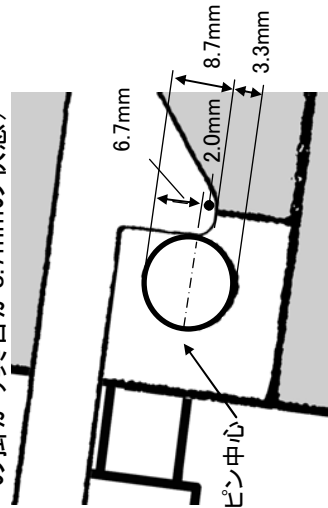
本重大インシデント発生直後にラッチの掛かり具合を測定したところ、8.7mm（ピンがラッチに対して3.3mm下がっている状態）であった。しかし、本件扉の開閉を行った後、再度測定すると、ラッチを動作させる機構の遊びのため、ラッチの掛かり具合に差が生じてラッチが上記の位置より2.0mm上がった状態が認められた。この状態でピンとの掛かり具合を測定したところ、6.7mmであった。このように扉の開閉に際し、ラッチの掛かり具合に差が生じる場合があることが判明した。

2.6.2に記述したとおり、本重大インシデント発生直後のラッチの掛かり具合は8.7mmであったが、ラッチには約2.0mmの掛かり具合の差が生じることがあることから、本重大インシデント発生直前は、ラッチが外れやすい状態であったものと推定される。

② インシデント発生直後の状態
(正常時よりピンが下がり、ラッチの掛かり具合が8.7mmの状態)

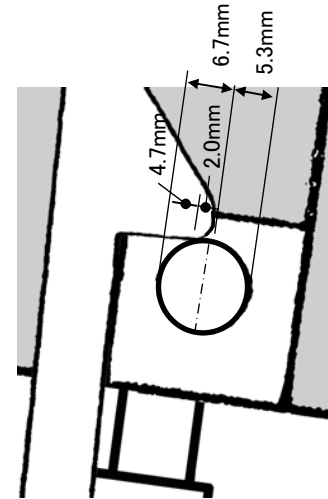
2.4.3に記述したとおり、ピンは直径が12.0mmの円柱であること、及びラッチ先端の下部から約2.0mmの範囲には丸みを持たせていることから、ラッチの掛かり具合が約8.0mm（ピンの半径6.0mmにラッチの先端下部の丸み約2.0mmを加えた距離）以下となれば、ラッチは外れやすくなり、ラッチの掛かり具合が6.0mm以下（ラッチの先端の位置がピンの中心より上部）となれば、ラッチはさらに外れやすくなる。

③ 更にラッチを動作させる機構の遊びにより掛かり具合が減少した状態
(ラッチの掛かり具合が6.7mmの状態)

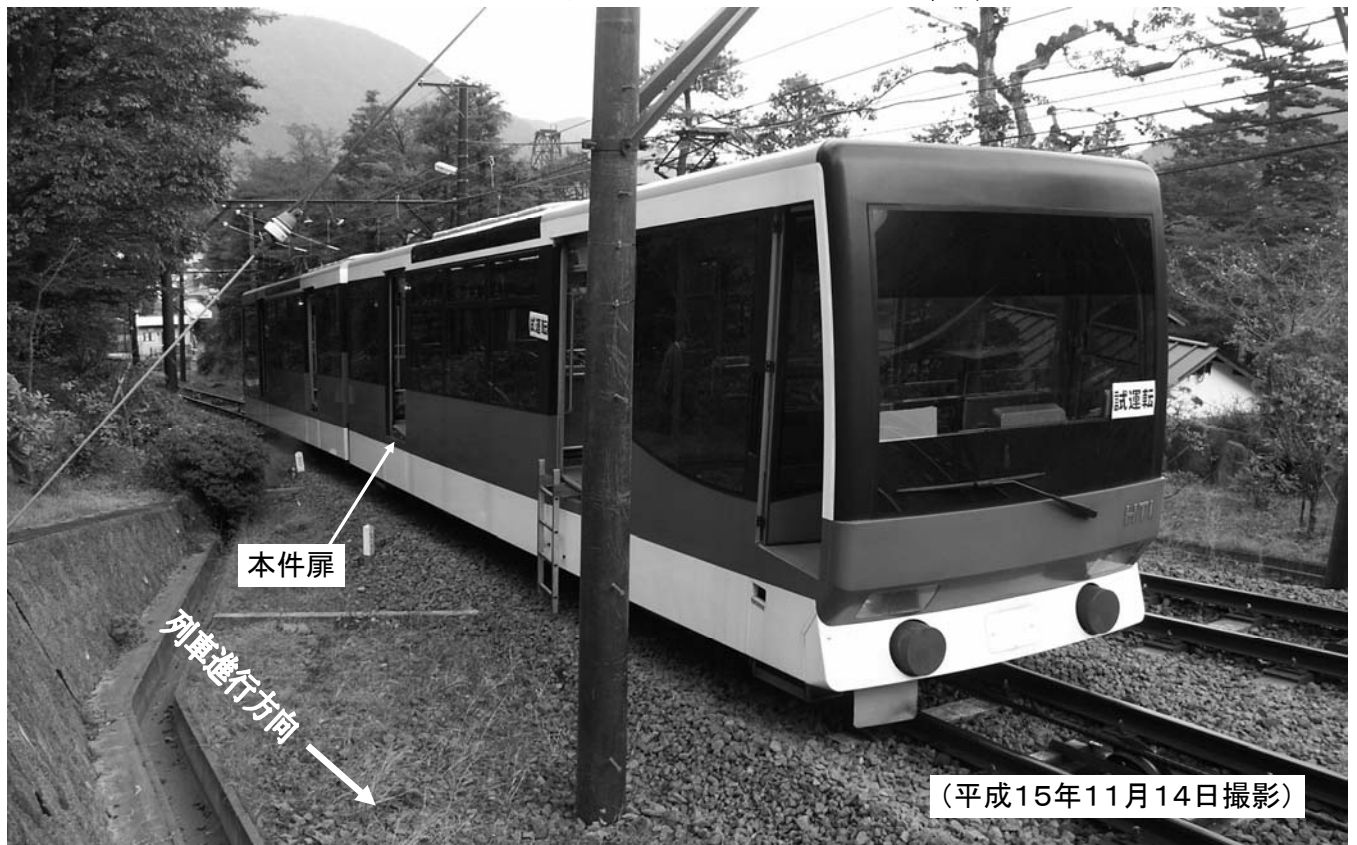
写真1 本件列車が停止した位置

本件列車の停止位置は、先頭車両の先頭位置が強羅駅起点（以下「強羅駅起点」は省略。）0k600m付近（鋼索線の間地点に設けてある行き違い所内）であり、その位置の線路勾配は167‰であった。

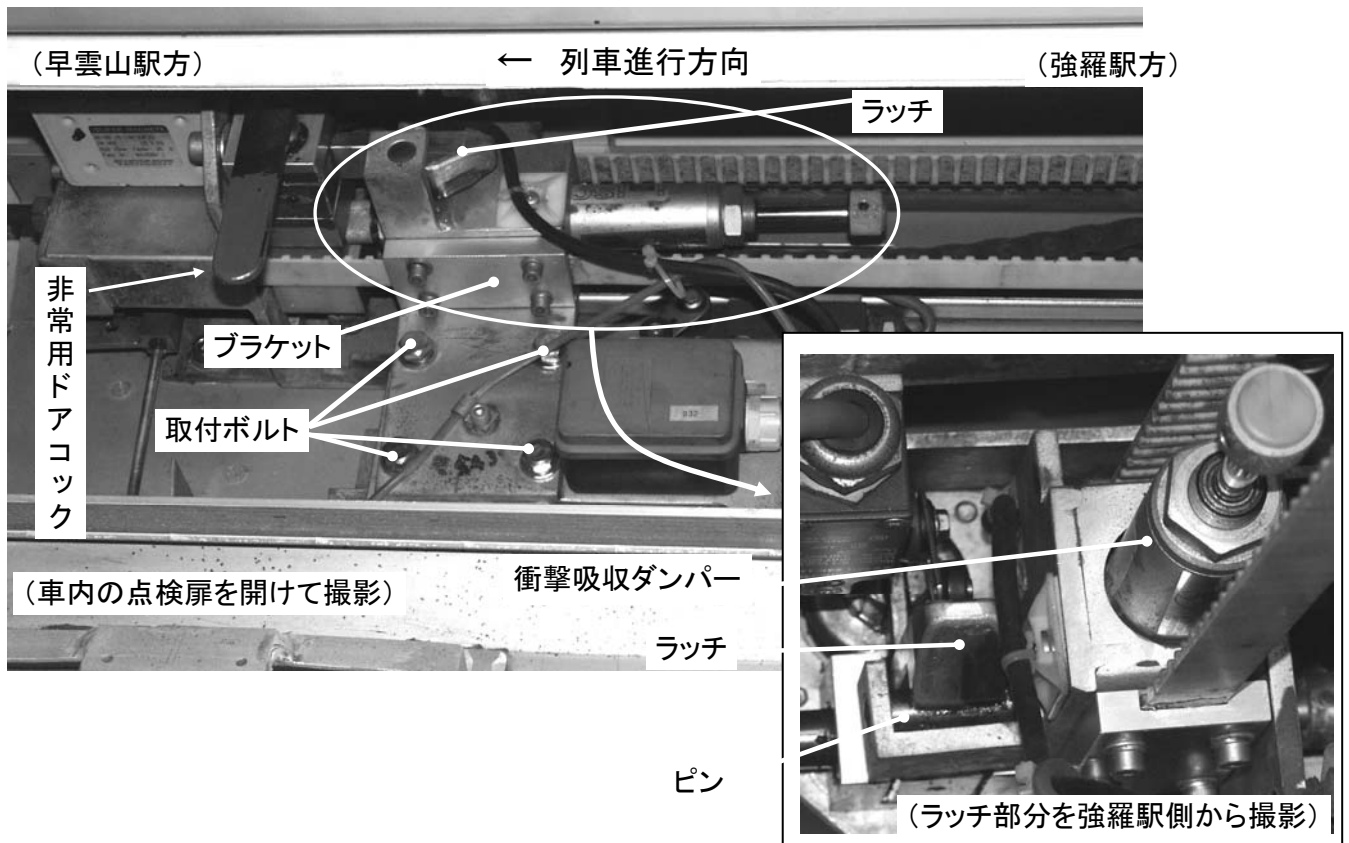
写真2 本件扉のラッチ部分

また、このラッチ先端部分において、特に摩耗している状況は見られなかった。（付図4及び写真2参照）
