# **Stammstreckensperrung 2022**

Erkenntnisse und weitere Vorgehensweise

18.01.2023 | Stuttgart | DB Netz AG, S-Bahn Stuttgart

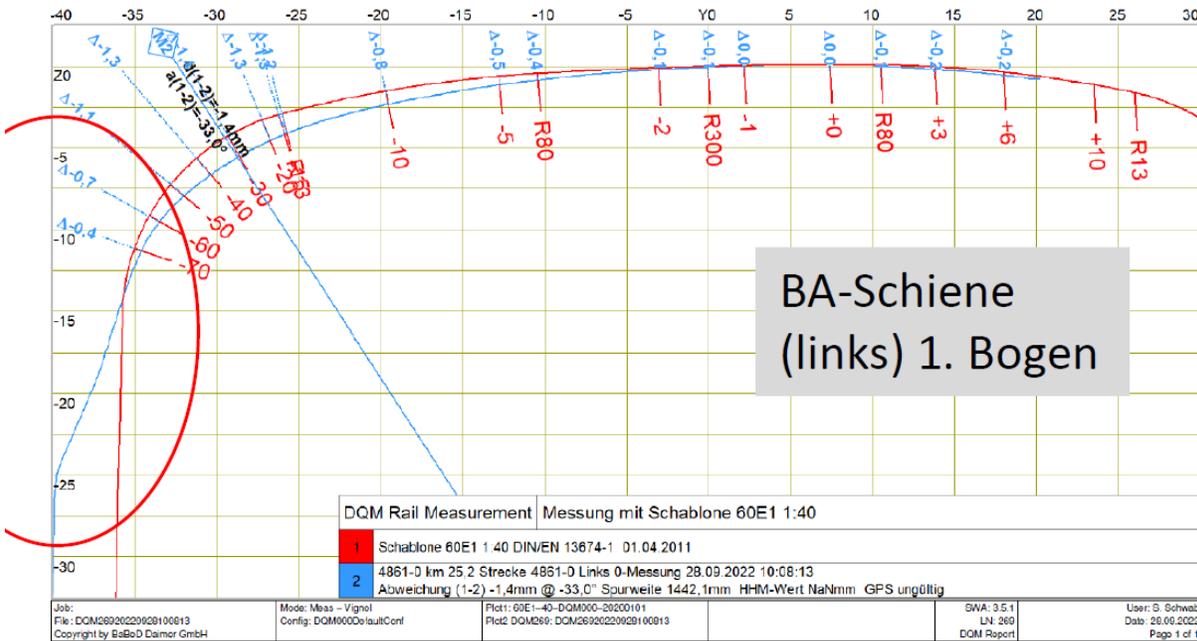
- Sollprofil
- IST-Profil (bspw. Panoramabahn)

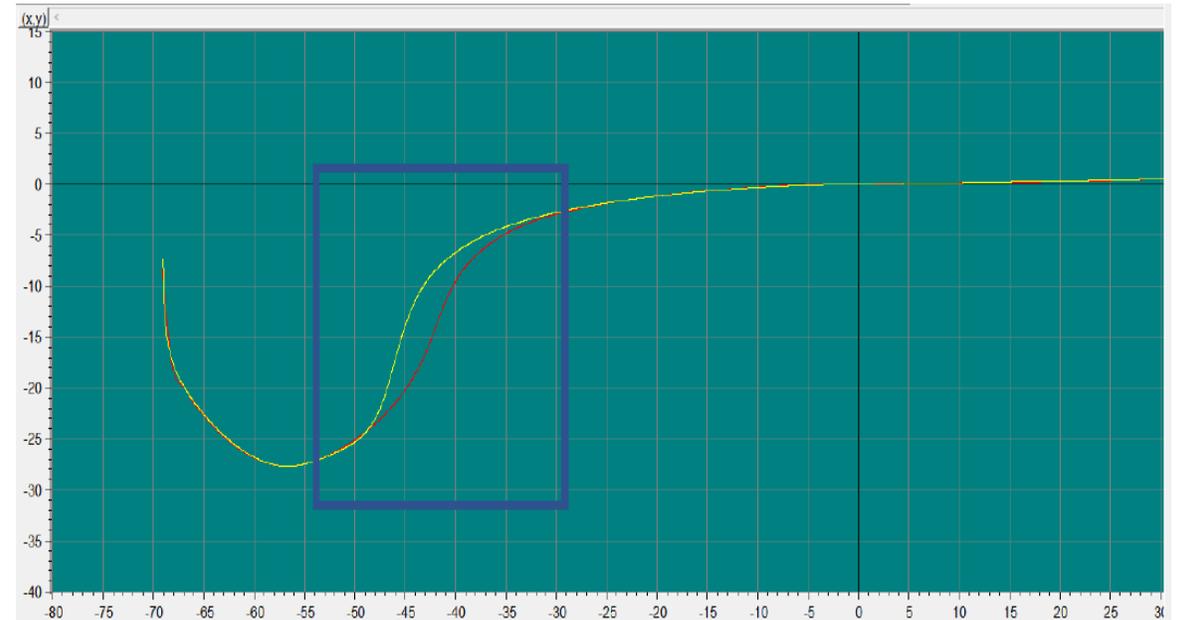
- Sollprofil
- IST-Profil (bspw. Panoramabahn)

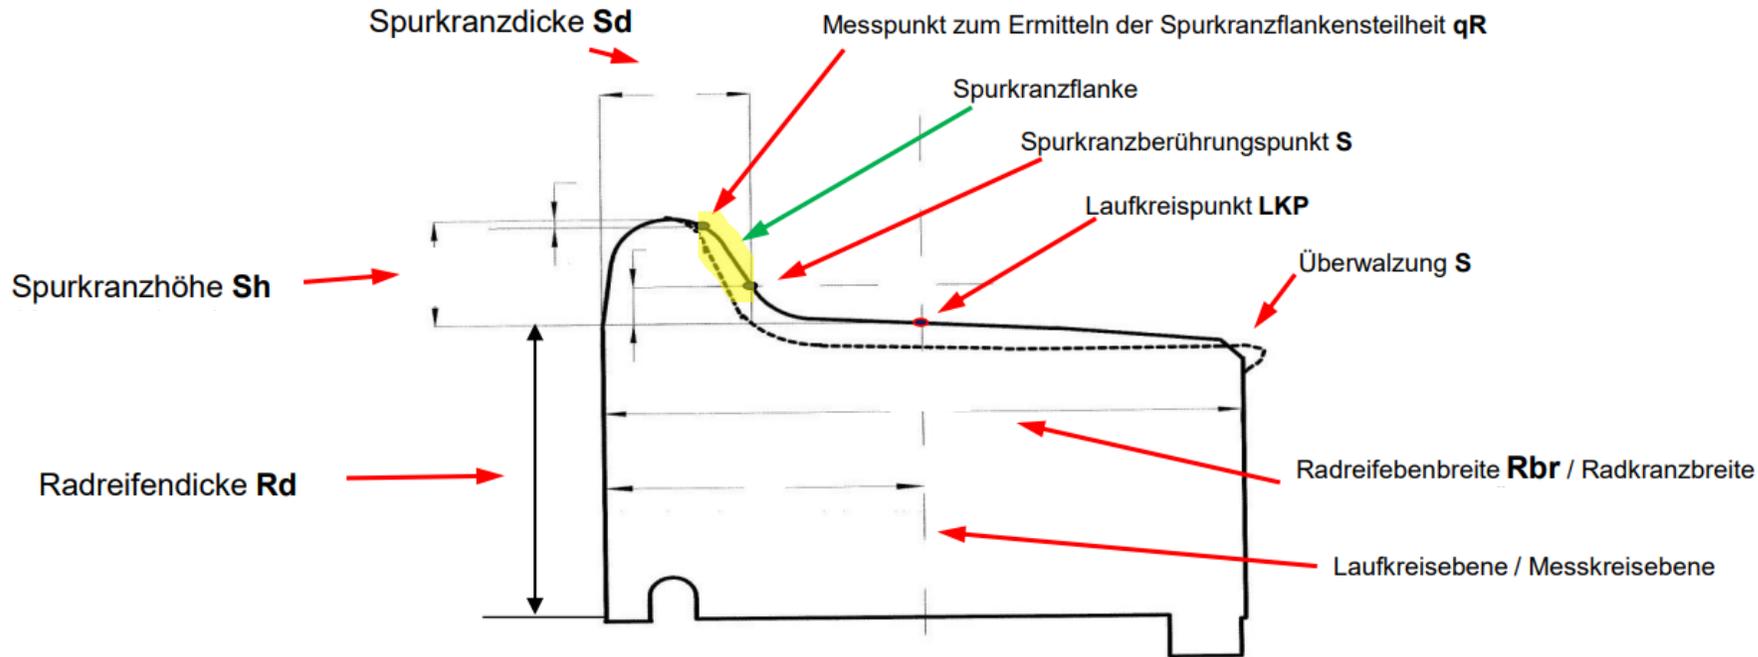
## Radsatzmaße für Radsätze

Während Stammstreckensperrung wurde  $S_d$ -Grenzmaß erreicht. Weitere Radprofilierungen waren bei 17 Fahrzeugen nicht mehr möglich

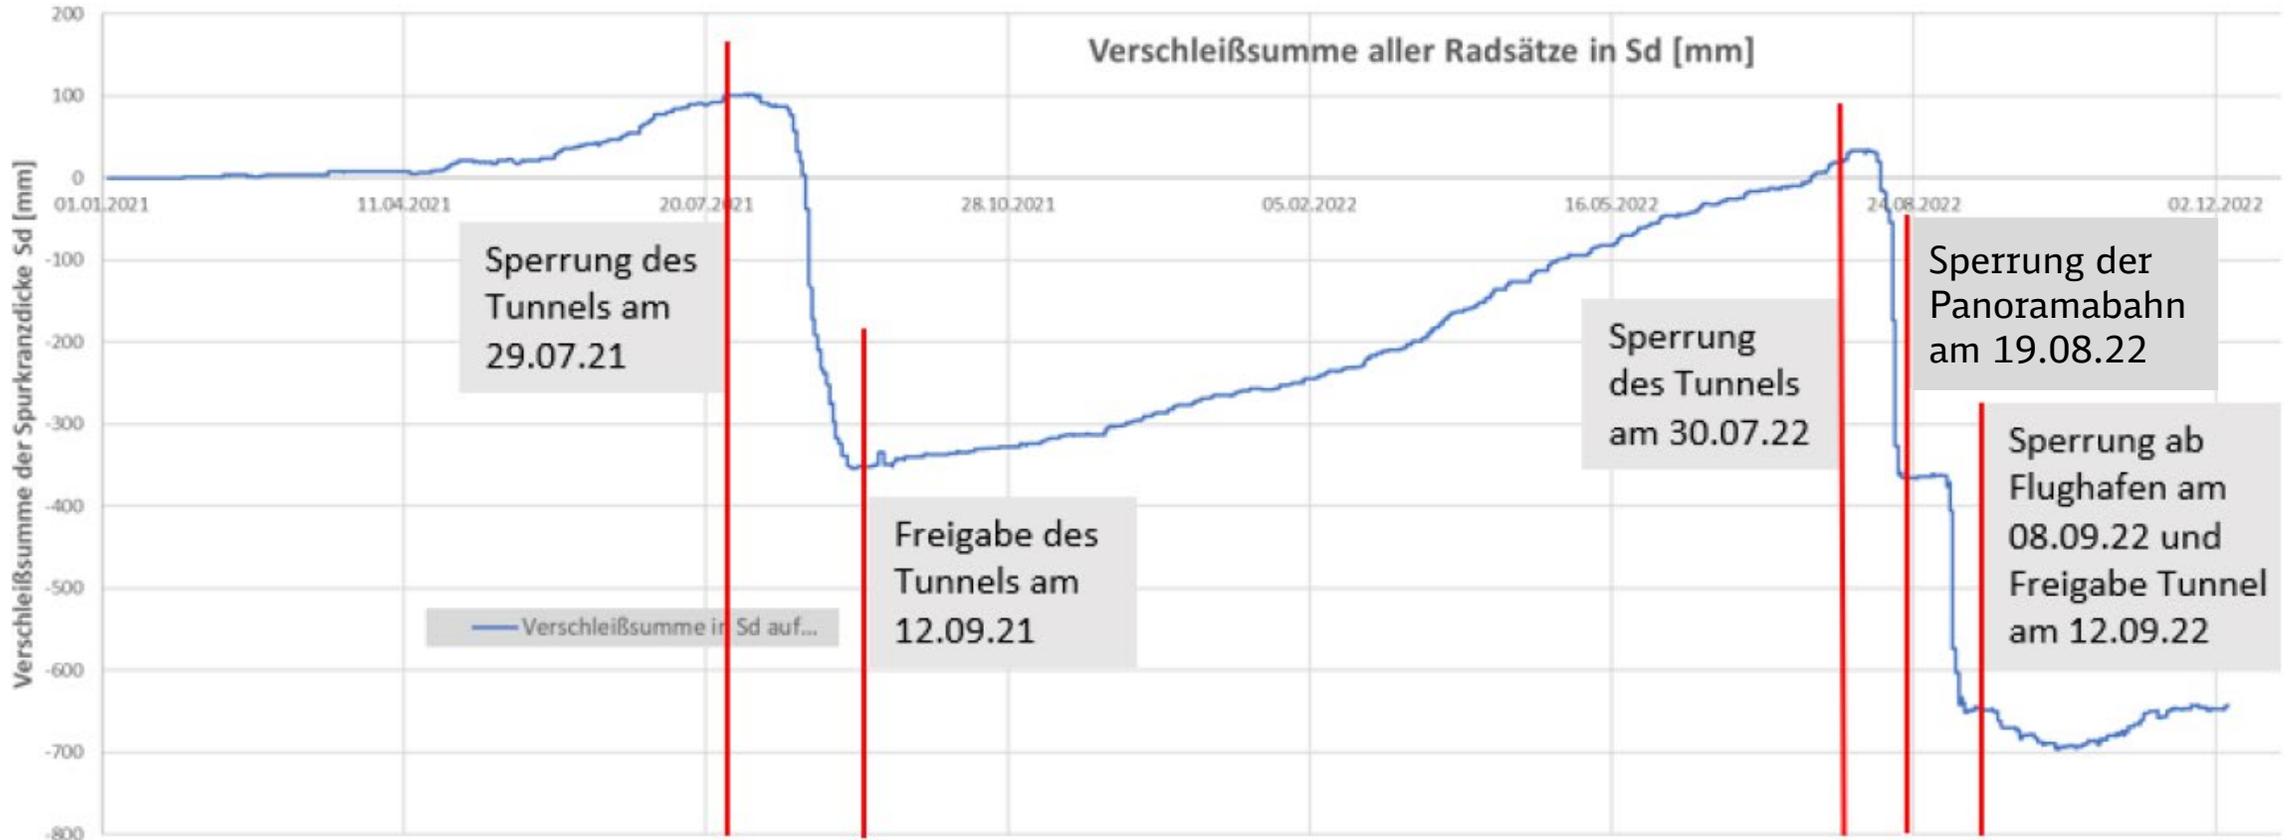
Im Regelbetrieb findet ein Aufbau der Spurkranzdicke statt. Beim Pendelbetrieb auf der Panoramabahn und auf der Relation Vaihingen – Filderstadt erfolgte ein starker Abbau der Spurkranzdicke.

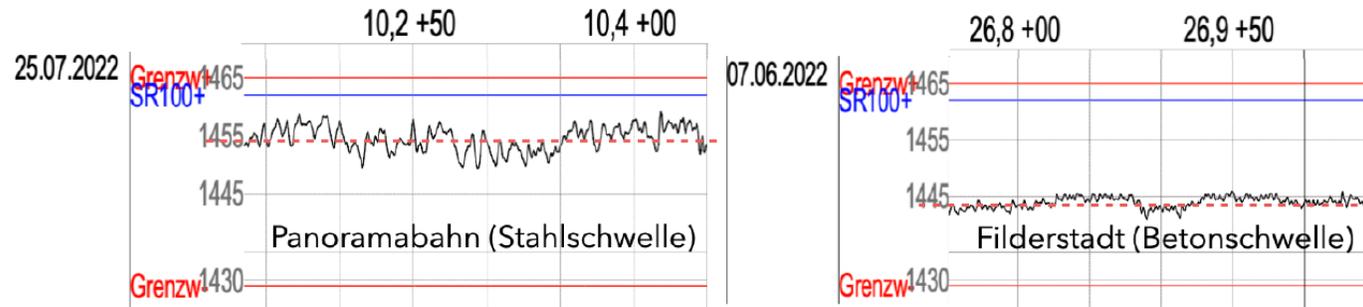
Spurmaßvergleich: Panoramabahn und Flughafenstrecke  
(Quelle: RöschConsult)

Das gleichzeitige Vorhandensein von **erhöhter, jedoch in den Grenzen befindlicher, Spurmaßerweiterung** und **beidseitig ähnlichem Schienenverschleiß** entspricht dem Hauptsymptom für das **Auftreten von Spießgang bei Kurvenfahrt**.  
Abhängig von der Spurweite sowie den Flankenwinkeln von Spurkranz und Schiene kann es je nach Winkelfehlstellung des Radsatzes zu einem flächigen Kontakt zwischen Rad und Schiene kommen. Dieser Verschleißmechanismus kann zu einem **exponentiellen (selbstverstärkenden) Verschleiß** führen. (Quelle: RöschConsult)

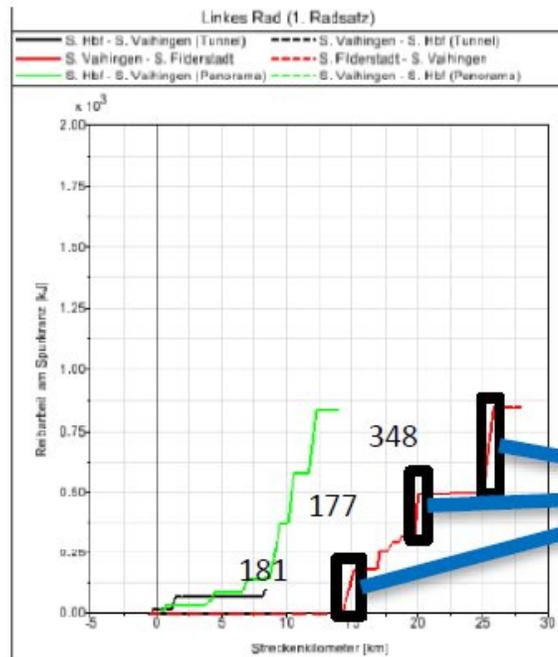
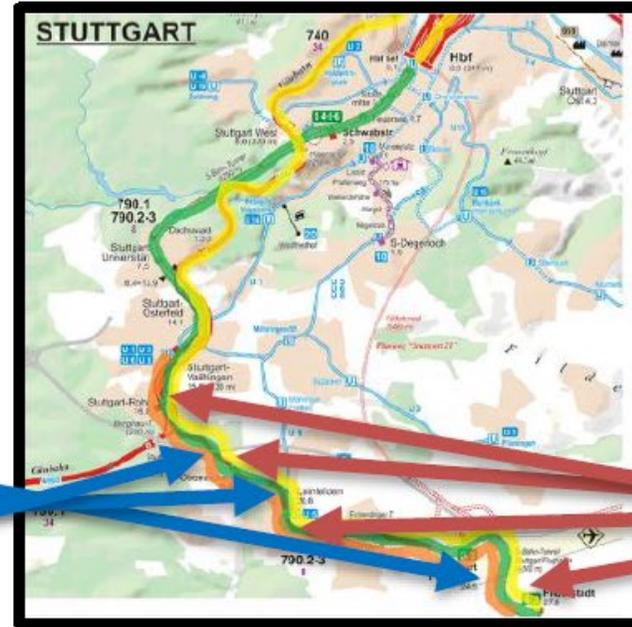
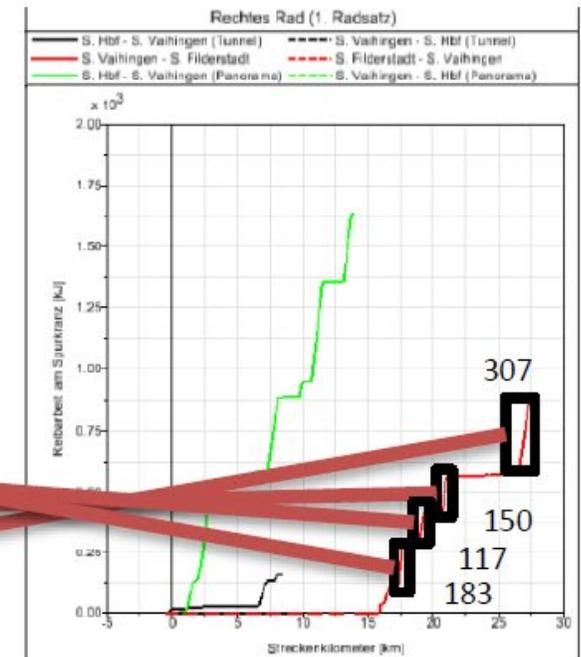
Anteile der Reibarbeit der einzelnen Bögen auf der Relation Vaihingen - Flughafen (Quelle: DB Systemtechnik)

- Die Strecke 4861 besitzt eine **ungünstige Berührgeometrie Rad/Schiene** (u.a. Radialstellungsindex  $> 1$ ), welche in den kleinen und sehr kleinen Gleisbögen zu einem verstärkten Anlauf des Spurkranzes an der Schiene führt.
- Vor allem bei den beiden Gleisbögen im Bereich zwischen Flughafen und Filderstadt zeigt sich, dass sich die Form des Spurkranzes bereits stark in die bogenäußere Schiene eingearbeitet hat. Dies führt zu einem besonders großen Kontaktgebiet im Bereich der Spurkranzflanke und hohen Differenzen der Umfangsgeschwindigkeiten. In der Folge ist die **Reibarbeit am Spurkranz besonders hoch**.
- Zusammenfassend führte also ein **intensiver Fahrzeugeinsatz im Pendelbetrieb** auf der bogenreichen Strecke (4861) **mit unzureichendem Schmierzustand und ungünstiger Berührgeometrie zu dem erhöhten Spurkranzverschleiß Rad/Schiene**.

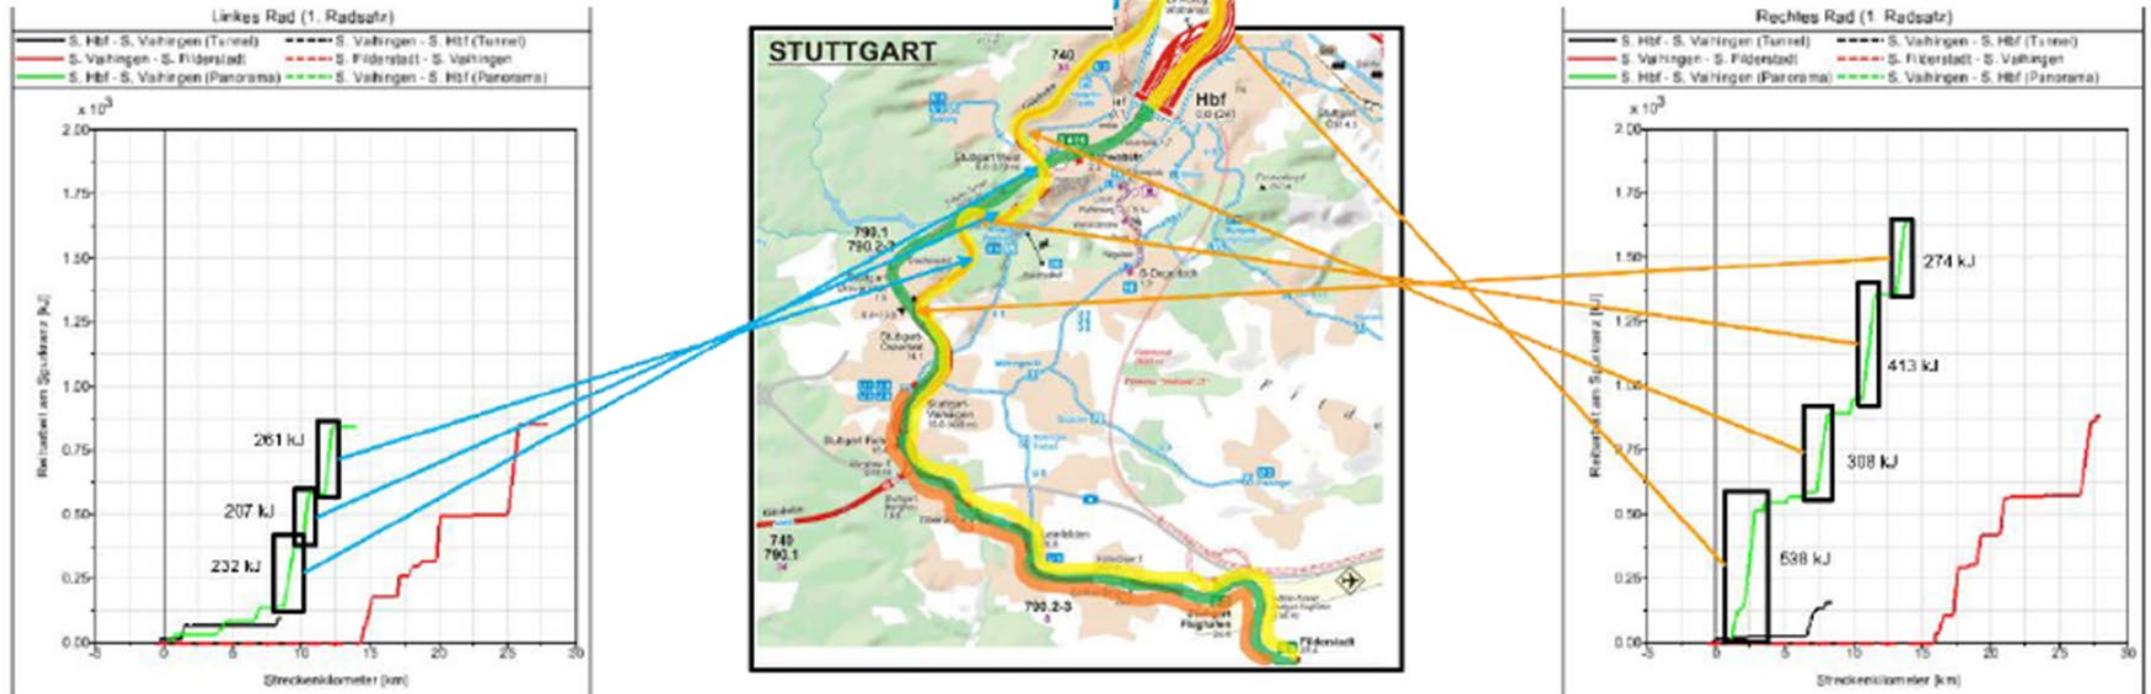
Anteile der Reibarbeit der einzelnen Bögen auf der Panoramabahn (Quelle: DB Systemtechnik)

- Die Strecke 4860 (Abschnitt Stuttgart Hbf-Vaihingen) besitzt eine **ungünstige Berührgeometrie Rad/Schiene** (u.a. Radialstellungsindex  $> 1$ ), welche in den kleinen und sehr kleinen Gleisbögen zu einem verstärkten Anlauf des Spurkranzes an der Schiene führt;
- In vielen kleinen und sehr kleinen Gleisbögen der Strecke 4860 (Abschnitt Stuttgart Hbf-Vaihingen) zeigt sich, dass sich die Form des Spurkranzes bereits stark in die bogenäußere Schiene eingearbeitet hat. Dies führt zu einem besonders großen Kontaktgebiet im Bereich der Spurkranzflanke und hohen Differenzen der Umfangsgeschwindigkeiten. In der Folge ist die **Reibarbeit am Spurkranz besonders hoch**.
- Zusammenfassend führte also ein **intensiver Fahrzeugeinsatz** auf der bogenreichen Strecke 4860 mit **unzureichendem Schmierzustand und ungünstiger Berührgeometrie zu dem erhöhten Spurkranzverschleiß Rad/Schiene**.
