# Kuntotutkimusraportti, koskien koulun kellaritiloja

<b>TILAAJA</b>	Loviisan kaupunki Antti Kinnunen		 	
<b>KOHDE</b>	Valkon koulu Pitkäniityntie 62 07910 Valko			
<b>AJANKOHTA</b>	31.3.2020 3.4.2020			
<b>Tutkimuksen tavoite ja rajaus</b>	Koulukiinteistön kellarikerroksen kuntotutkimus. Tutkimuksen yhteydessä otettiin materiaalinäytteitä mikrobianalyysiä varten.			
<b>Läsnäolijat</b>	<b>Nimi</b>	<b>Rooli</b>	<b>Puhelin</b>	<b>Sähköposti</b>
	Tuukka Korhonen	Sisäilmatutkija	0408400119	<a href="mailto:tuukka.korhonen@polygongroup.com">tuukka.korhonen@polygongroup.com</a>
	Sami Ahonen	Sisäilmatutkija	0405714997	<a href="mailto:sami.ahonen@polygongroup.com">sami.ahonen@polygongroup.com</a>
	Markus Karlsson	Kiinteistön hoitaja	-	-

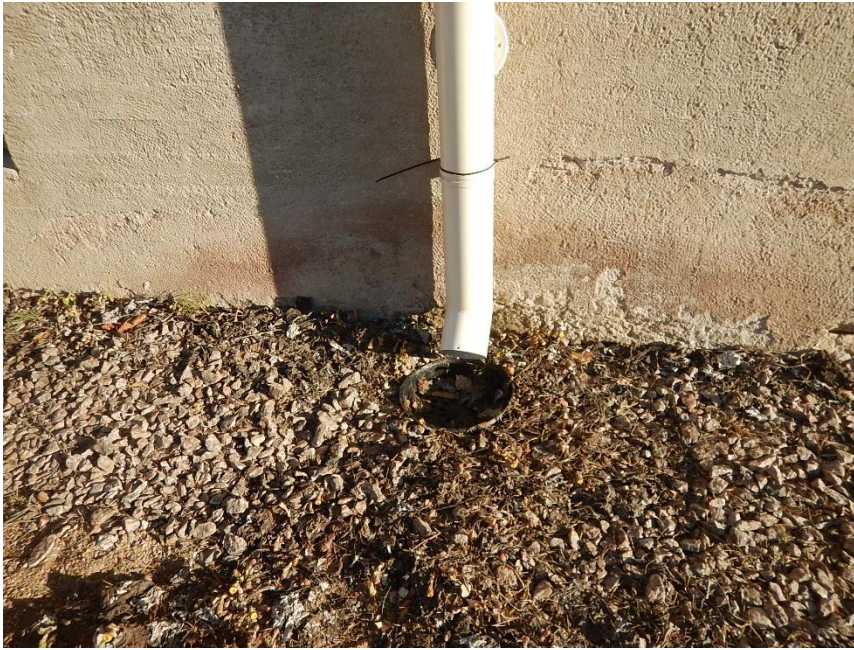
Kiinteistön ulkopuolelta todettiin perusmuurissa merkkejä kosteusrasituksesta. Kiinteistön sadevesien ohjausjärjestelmä on uusittu ja perusmuuriin on asennettu kosteudeneriste (patolevy). Lisäksi saadun tiedon mukaan salaojat on uusittu.

Kiinteistön sadevesien ohjausta on parannettu. Perusmuurissa on nähtävissä vanhoja kosteusrasituksen jälkiä.

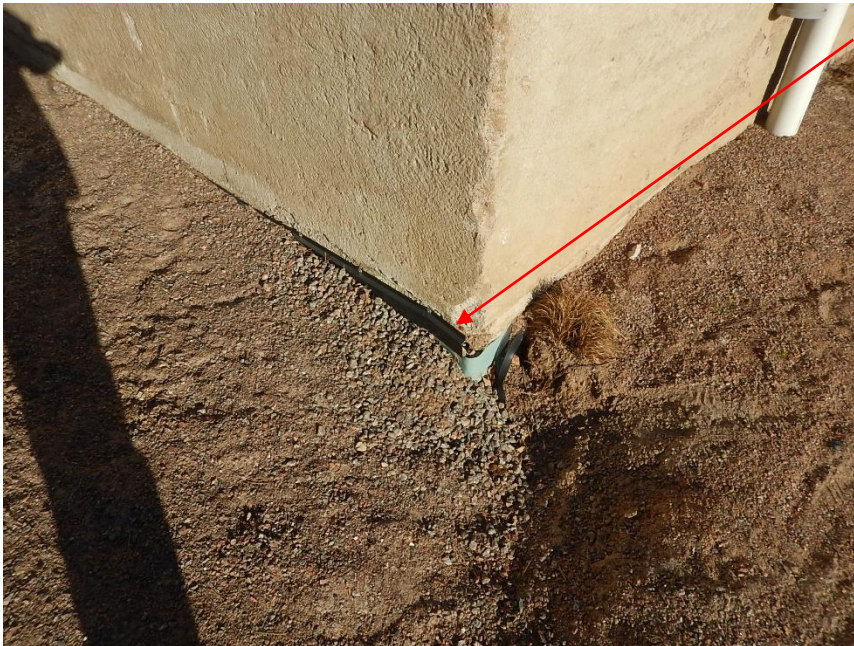
Perusmuuriin on asennettu perusmuurilevy.

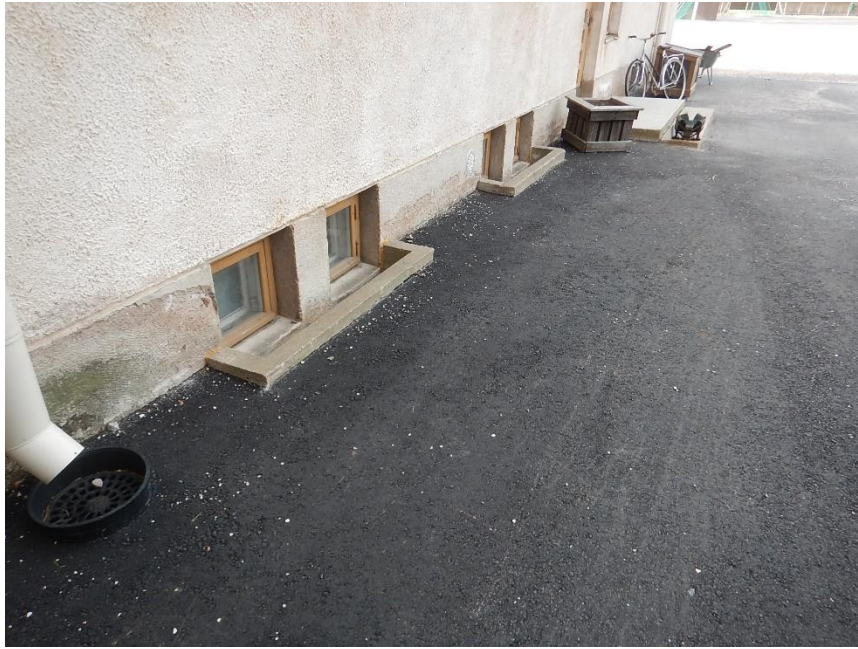
Kellarin ikkunat ovat asfalttipinnan alapuolella. Perusmuurissa on nähtävissä kosteusrasituksen aiheuttamaa rapautumista.

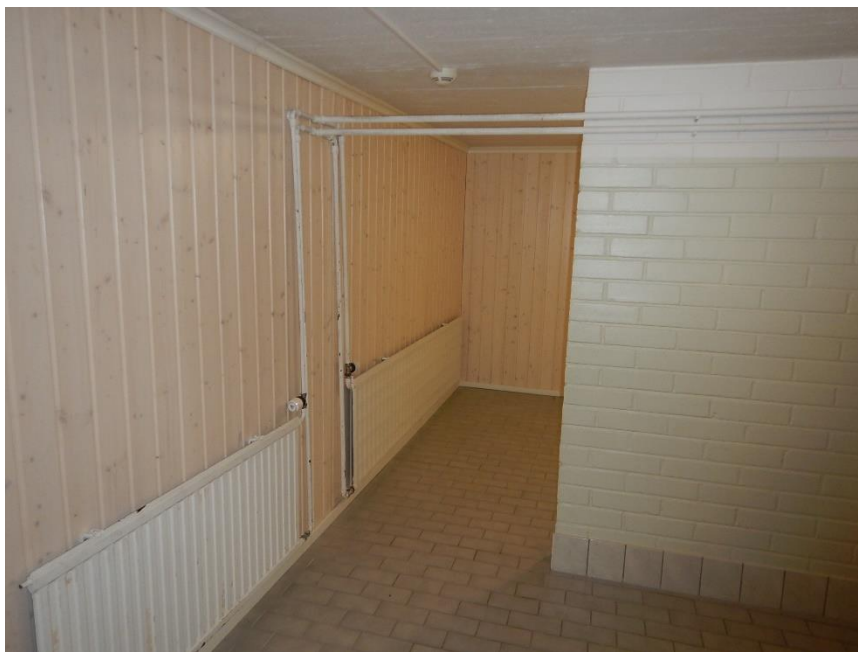
Wc tilojen maanvastaiset seinät on paneloitu.

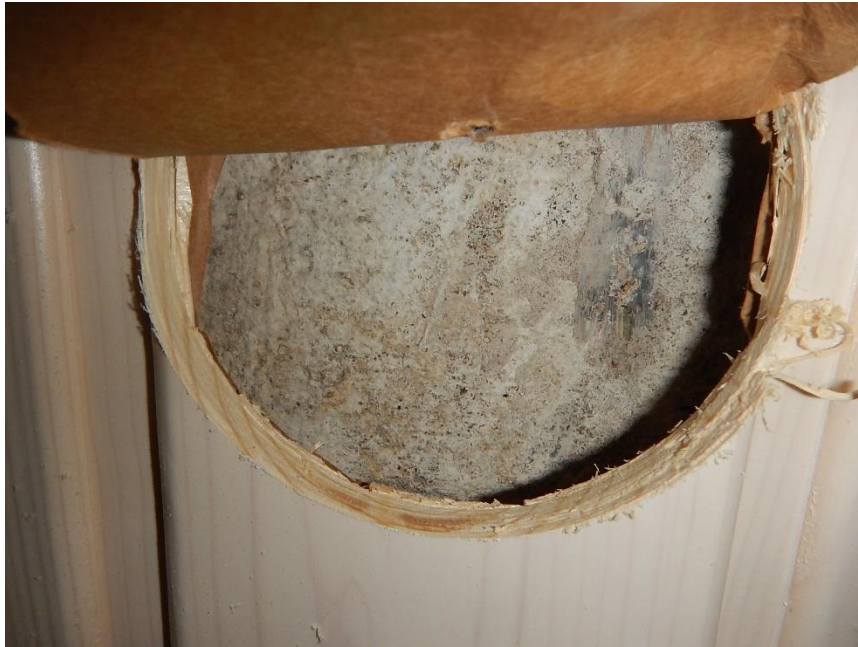
Kellarikerroksen Wc- tilojen ulkoseinien osuudet ovat puukoolattuja paneeliseiniä. Maanpainesinän sisäpuoleinen puukoolausta luokitellaan riskirakenteeksi. Seinät ovat vastikään tehtyjä.

Wc:n maanvastaiset seinät on puukoolattuja paneeliseiniä. Kyseinen rakenne on riskirakenne.

Suosittellaan kellaritilojen kattavaa korjaamista erillisen korjaussuunnitelman mukaan. Ennen remontointia kellarista tulisi poistaa kaikki irtain, sekä puiset materiaalit (myös puiset rakenteet, kuten puukolattu sisäpuolen seinä).

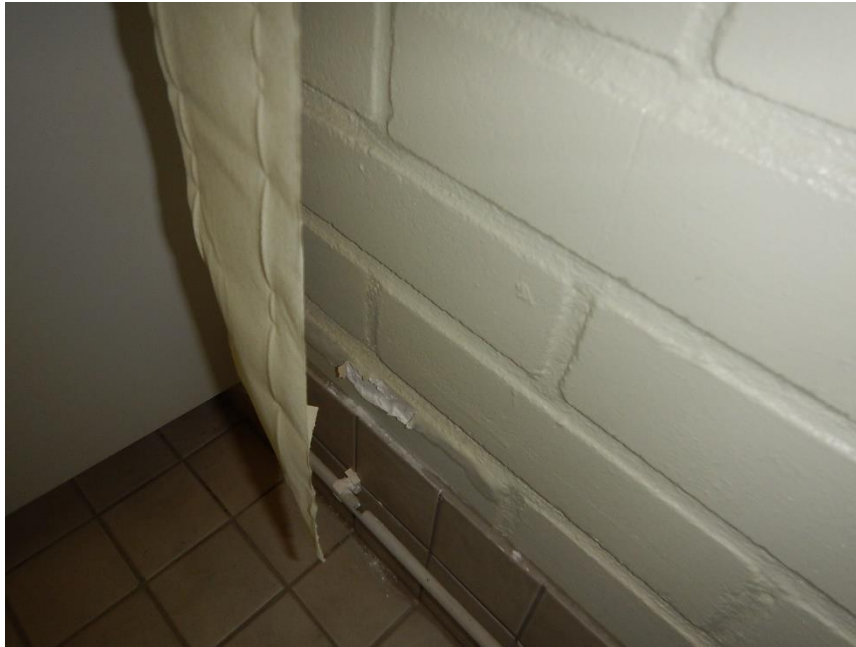
Väliseinässä on nähtävissä kosteuden aiheuttamia jälkiä (maali on kupruillut).

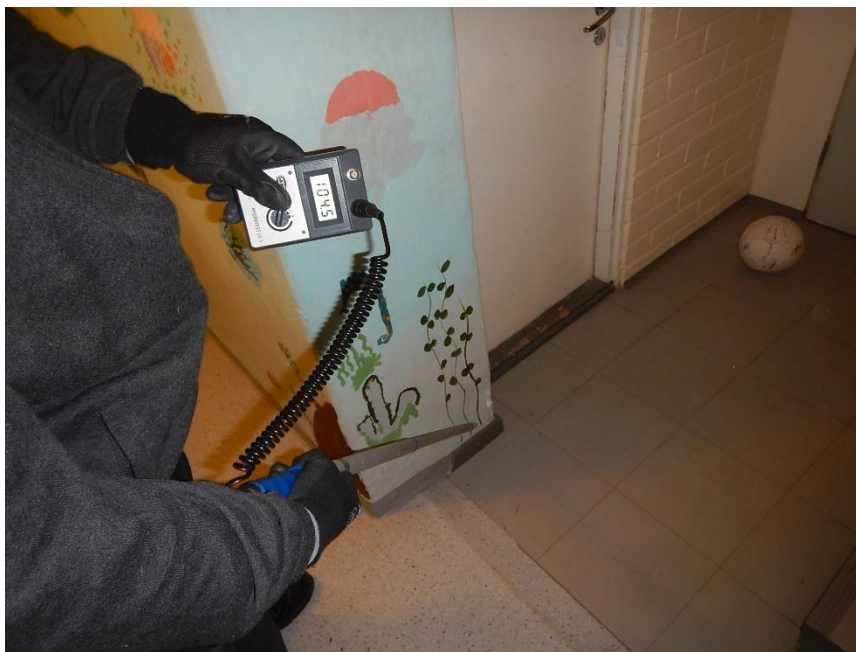
Pintakosteusindikoinnissa havaittiin kohonneita kosteuksia kantavien seinärakenteiden juurissa.

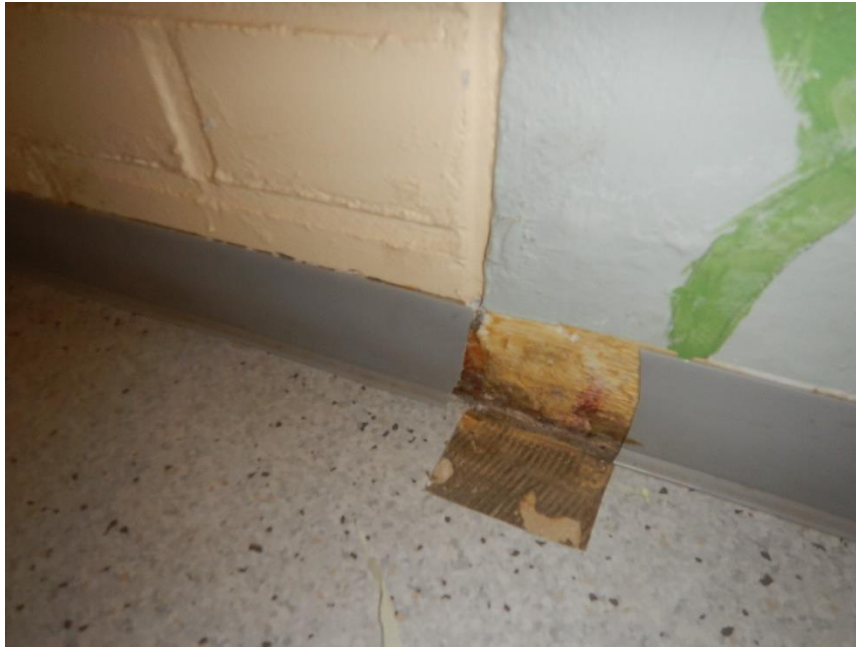
Wc tilojen käytävästä otettiin materiaalinäytteet kohdasta jossa havaittiin kohonneita kosteuksia pintaindikoinnissa.

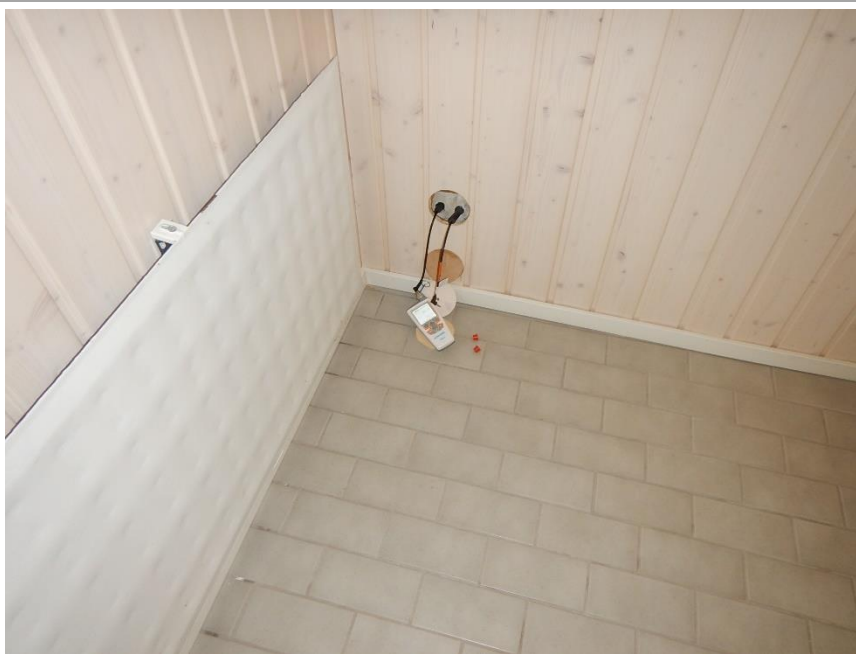
Kosteusmittaus Wc:n maanvastainen seinä.

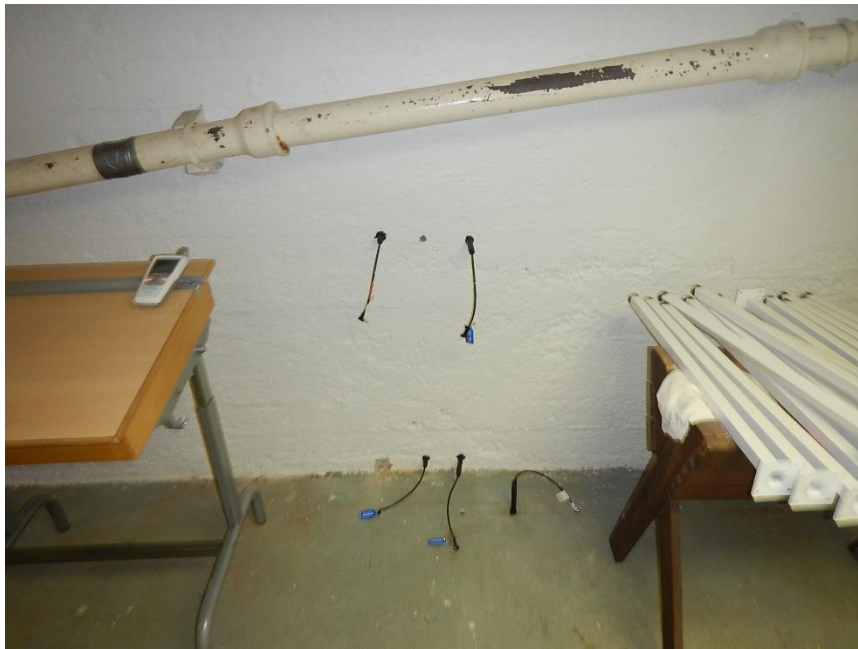
Kosteusmittaus kellarin seinä.

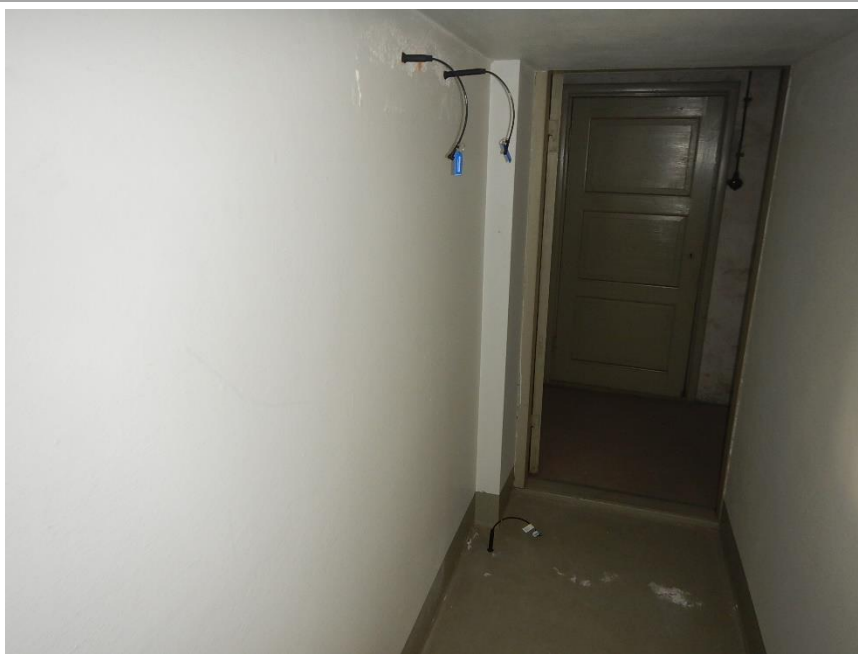
Kosteusmittaus käytävä.

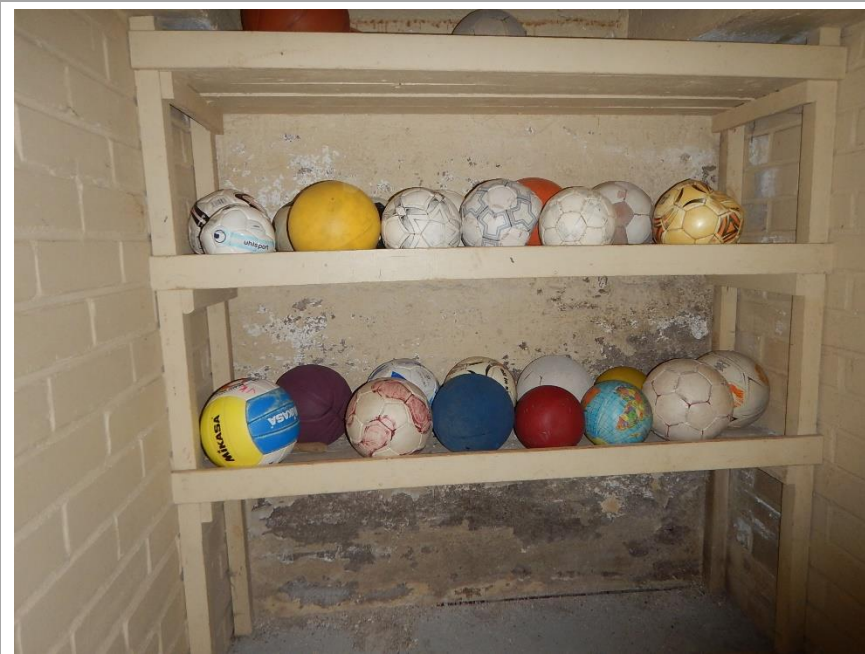
Seinärakenteissa oli nähtävissä kosteudenaiheuttamaa vaurioitumista.

Puisia hyllyrakenteita vasten kosteita seinä.

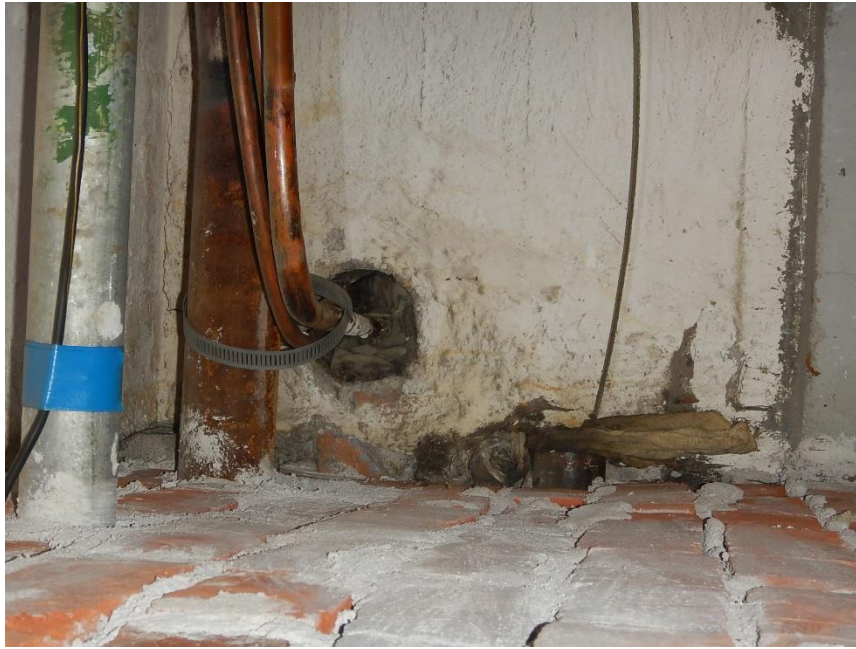
Kellarin tilojen välillä on erilaisia läpivientejä tilojen välillä. Kuvasta nähtävissä mineraalivillaeristeitä.

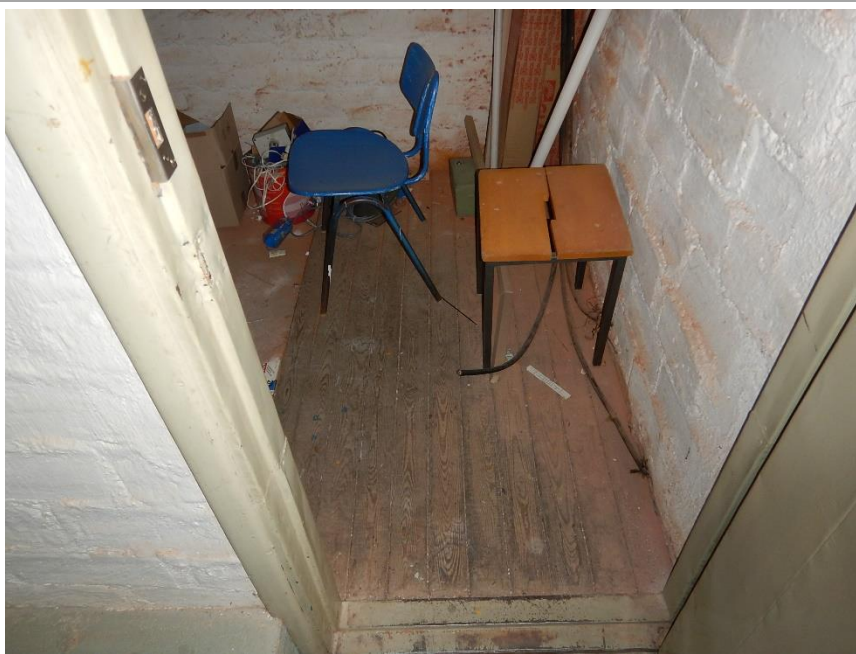
Kellarissa myös puulattiaa, joka on maanalaisissa tiloissa riskirakenne.

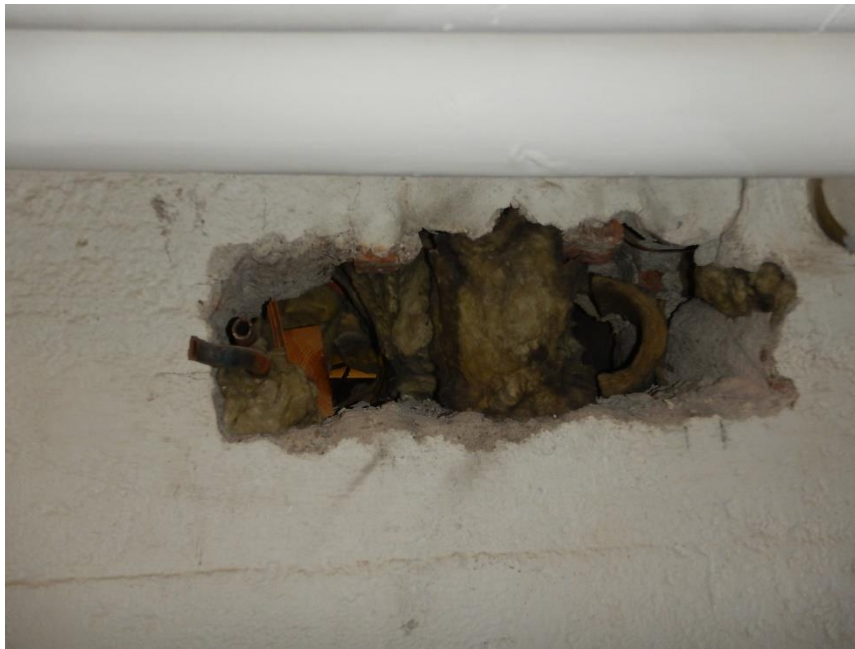
Kellarin tilojen välillä on erilaisia läpivientejä tilojen välillä. Kuvasta nähtävissä mineraalivillaeristeitä.

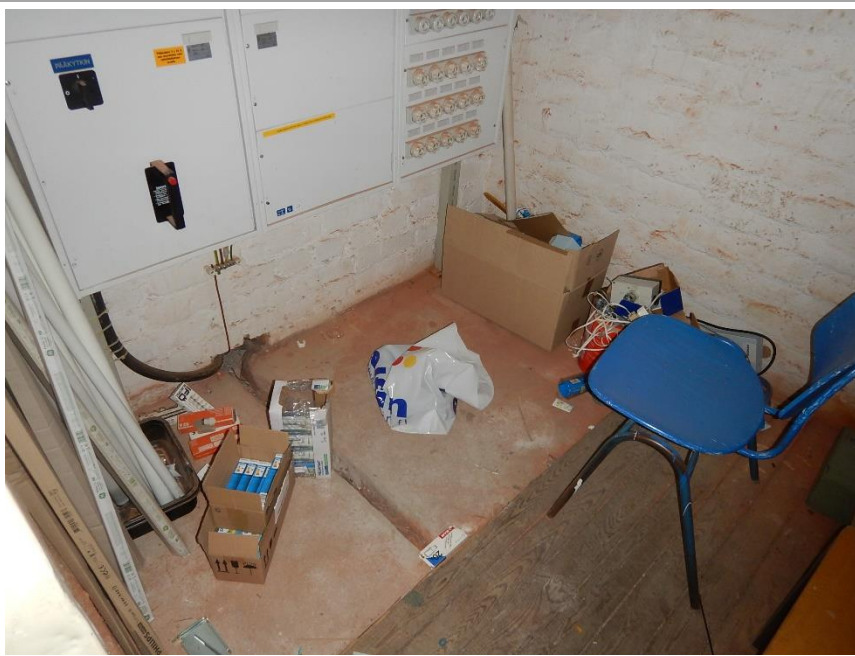
Sähkökeskuksessa havaittiin muita tiloja voimakkaampi mikrobiperäinen haju. Tilassa on puinen lattia, joka on riskirakenne. Sähkökeskuksesta on ilmayhteydet ympäröiviin tiloihin.

Sähköpääkeskus sijaitsee kellarissa, tilassa havaittiin mikrobiperäistä hajua.

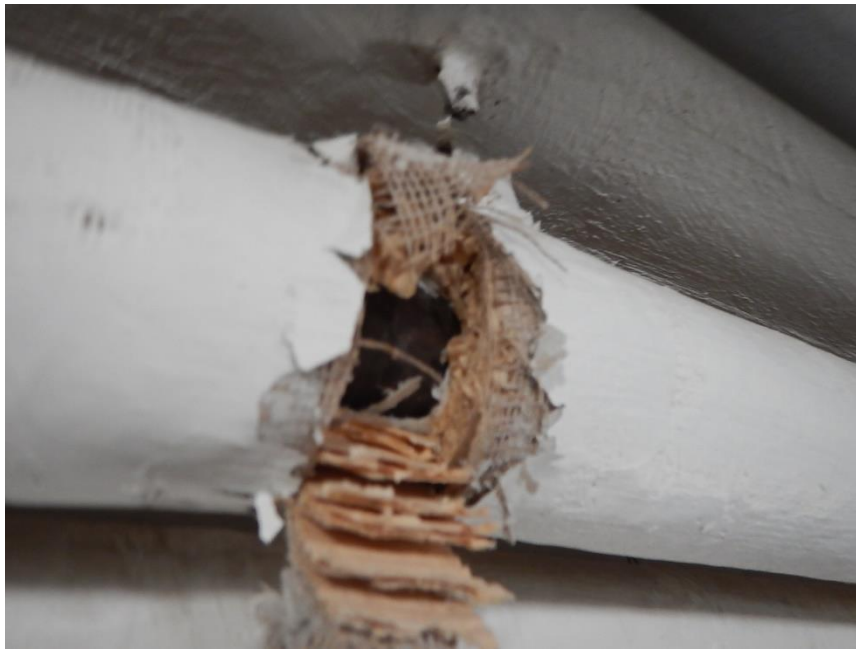
Vanhat lämmönjakoputket on eristetty asbestipitoisella eristeellä.

Koska rakennus on tehty ennen vuotta 1994, tulee tehdä asbesti- ja haitta- ainekartoitus ennen purkutöiden aloittamista. Tästä tulee olla kirjallinen raportti.

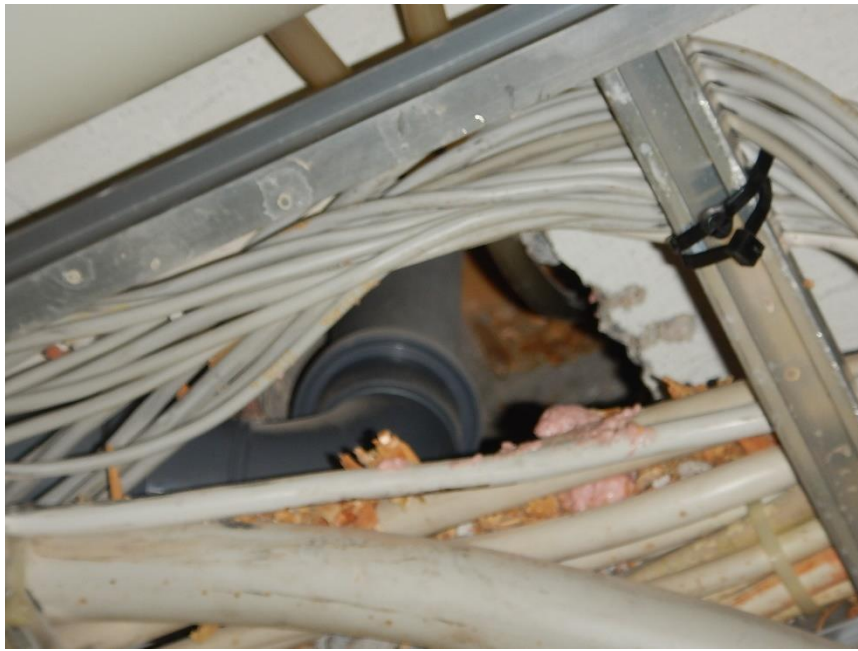
Tutkimuksessa havaittiin, että kellaritiloista on välipohjan epätiiveyskohtien kautta ilmayhteys yläpuolen tiloihin. Asia varmennettiin merkkisavukokeella. Merkkisavulla voitiin todeta, että kellaritiloista lähtee savu kulkeutumaan läpivientien kautta yläpuolen tiloihin.

Merkkiainesavukokeen perusteella kellarissa olevat epäpuhtaudet (homeiden aineenvaihdon tuotteet) voivat kulkeutua yläpuolella oleviin tiloihin ja aiheuttaa yläpuoleisissa tiloissa havaittua tunkkaista hajua.

Välipohjan läpi on ilmayhteys läpivientien ja portaikkojen kautta yläpuolen tiloihin.

Kellaritiloja ei tulisi käyttää ennen todettujen home- ja kosteusvaurioiden poistamista. Lisäksi on huomioitavaa, että kellaritiloista on ilmayhteys yläpuolen tiloihin. Muiden tilojen käyttöä väliaikaisesti tukevana toimenpiteenä voidaan kellaritilat alipaineistaa muihin tiloihin nähden.

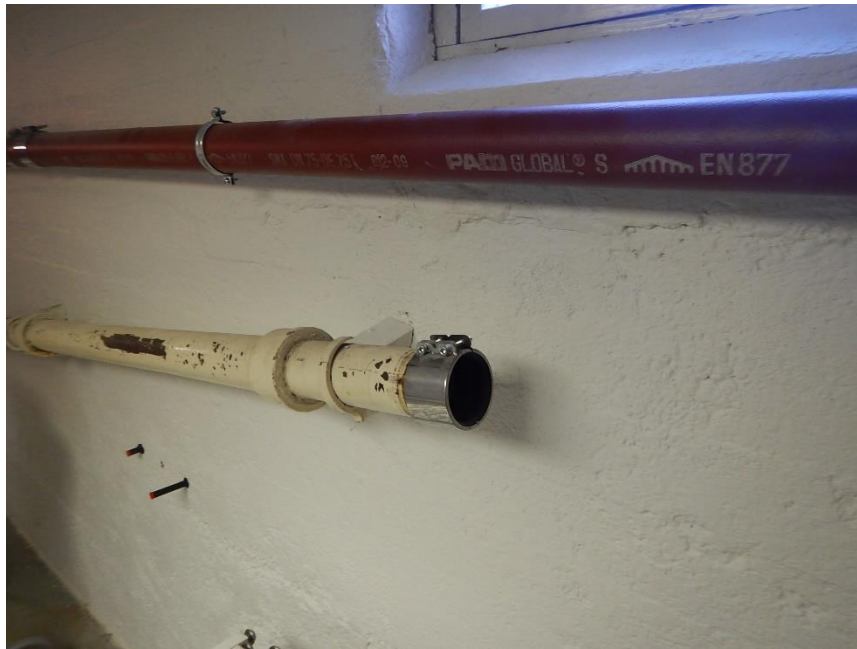
Vanha viemäriputki on katkaistu ja jätetty seinälle.

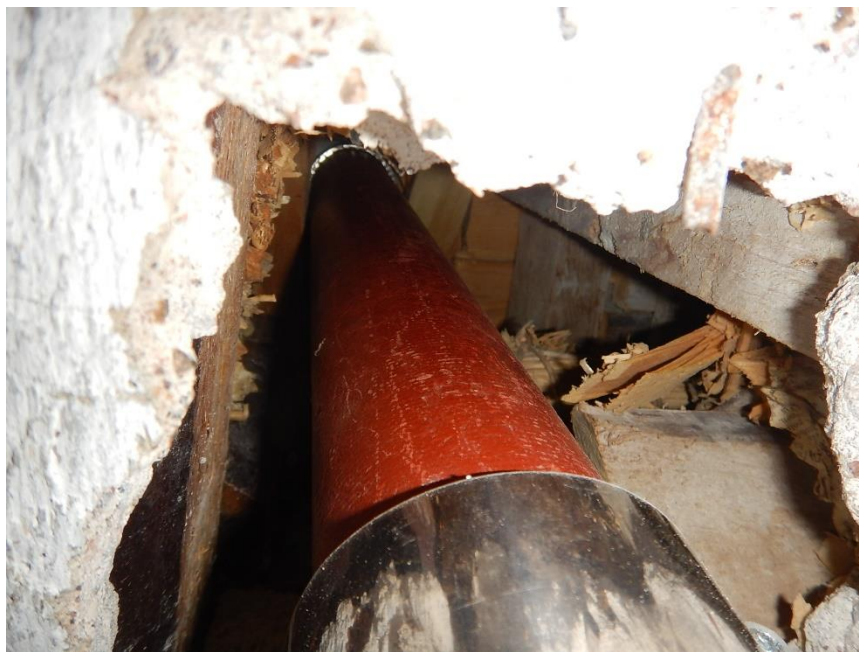
Välipohjaan on tehty läpivientjä muun muassa viemäriasennusten yhteydessä.

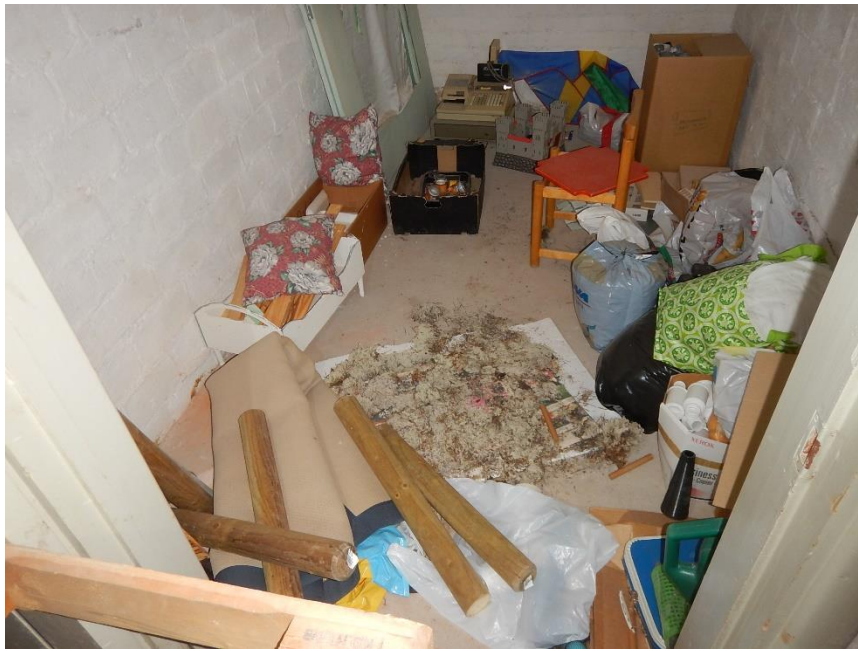
Varastona toimivasta tilasta otettiin ulkonurkista materiaalinäytteet. Näytteissä havaittiin mikrobivaurioita.

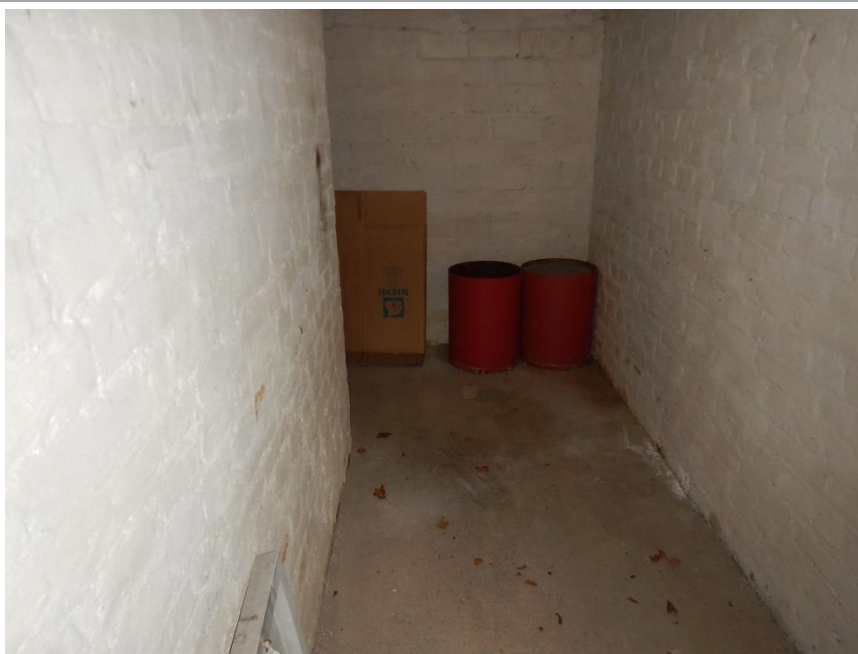
Portaikun alla olevassa tilassa havaittiin voimakas mikrobiperäinen haju. Pinnoitteesta otetun näytteen perusteella tilassa on mikrobivaurioita.
