Excavaciones en la Alcazaba de Badajoz (PRIMERA CAMPAÑA, JULIO 1977)

1. - INTRODUCCION.

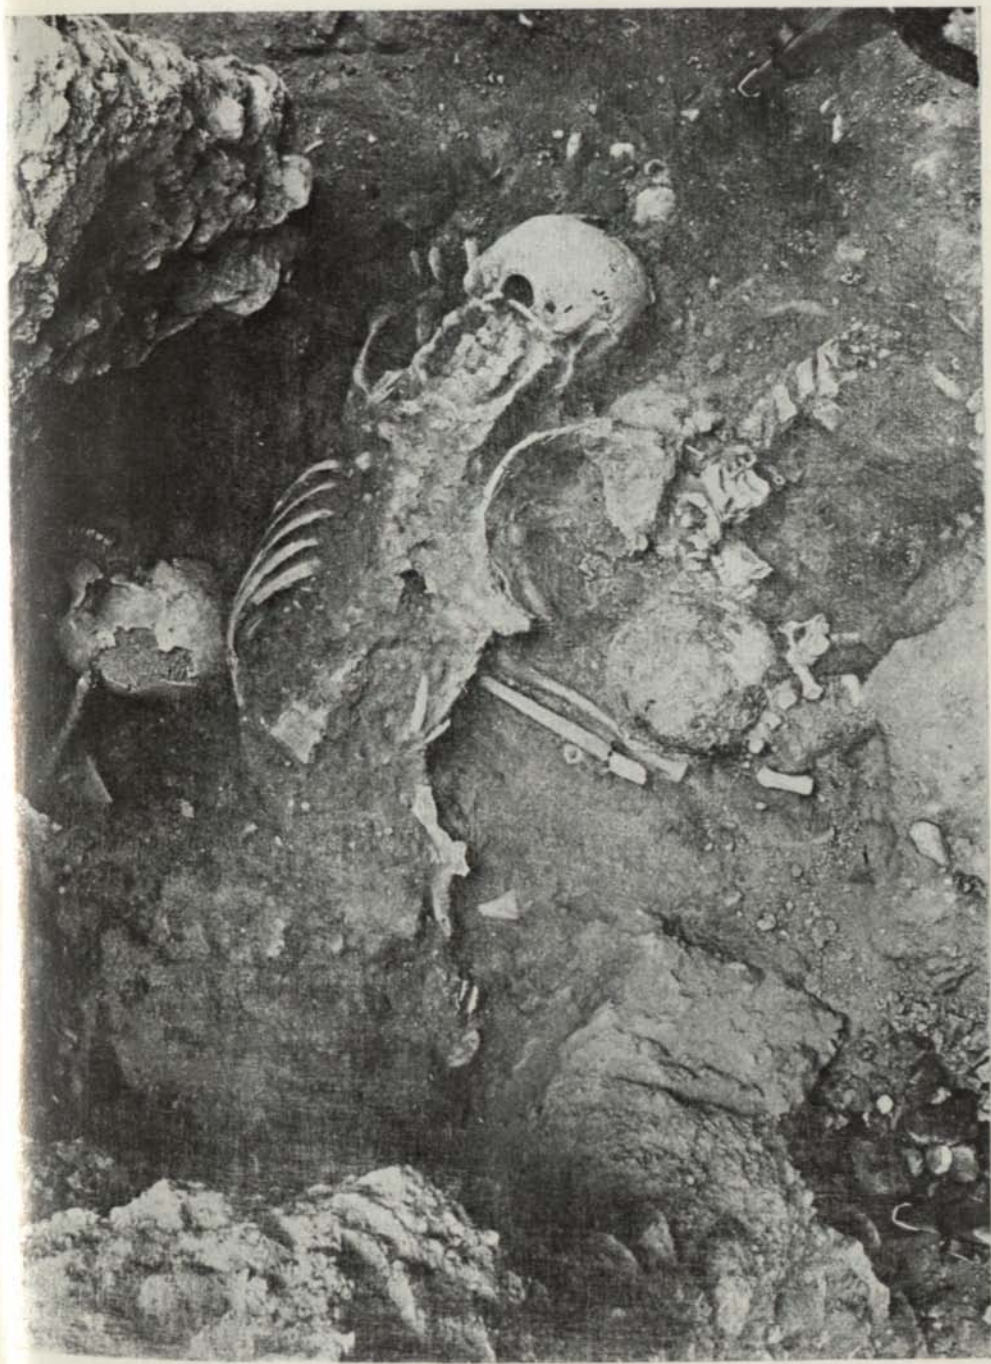
Corte 1.—Detalle de los restos humanos.

A 40 cm. por debajo de la atarjea los restos de varios soldados aparecieron entremezclados con las piezas metálicas —hebillas, botones, chapas, munición de mosquetes, etc.— de sus uniformes, junto a varios bolaños de artillería (5). La disposición de los cadáveres hace suponer una colocación accidental; quizás hayamos de pensar, más que en una fosa común, en una posición artillera.

asaltada y posteriormente enterrada, sin modificar la posición original de los cadáveres. Esta suposición parece corroborarla la colocación de los objetos metálicos mencionados con respecto a los esqueletos y la de éstos con respecto a los proyectiles de artillería (Lám. 2).

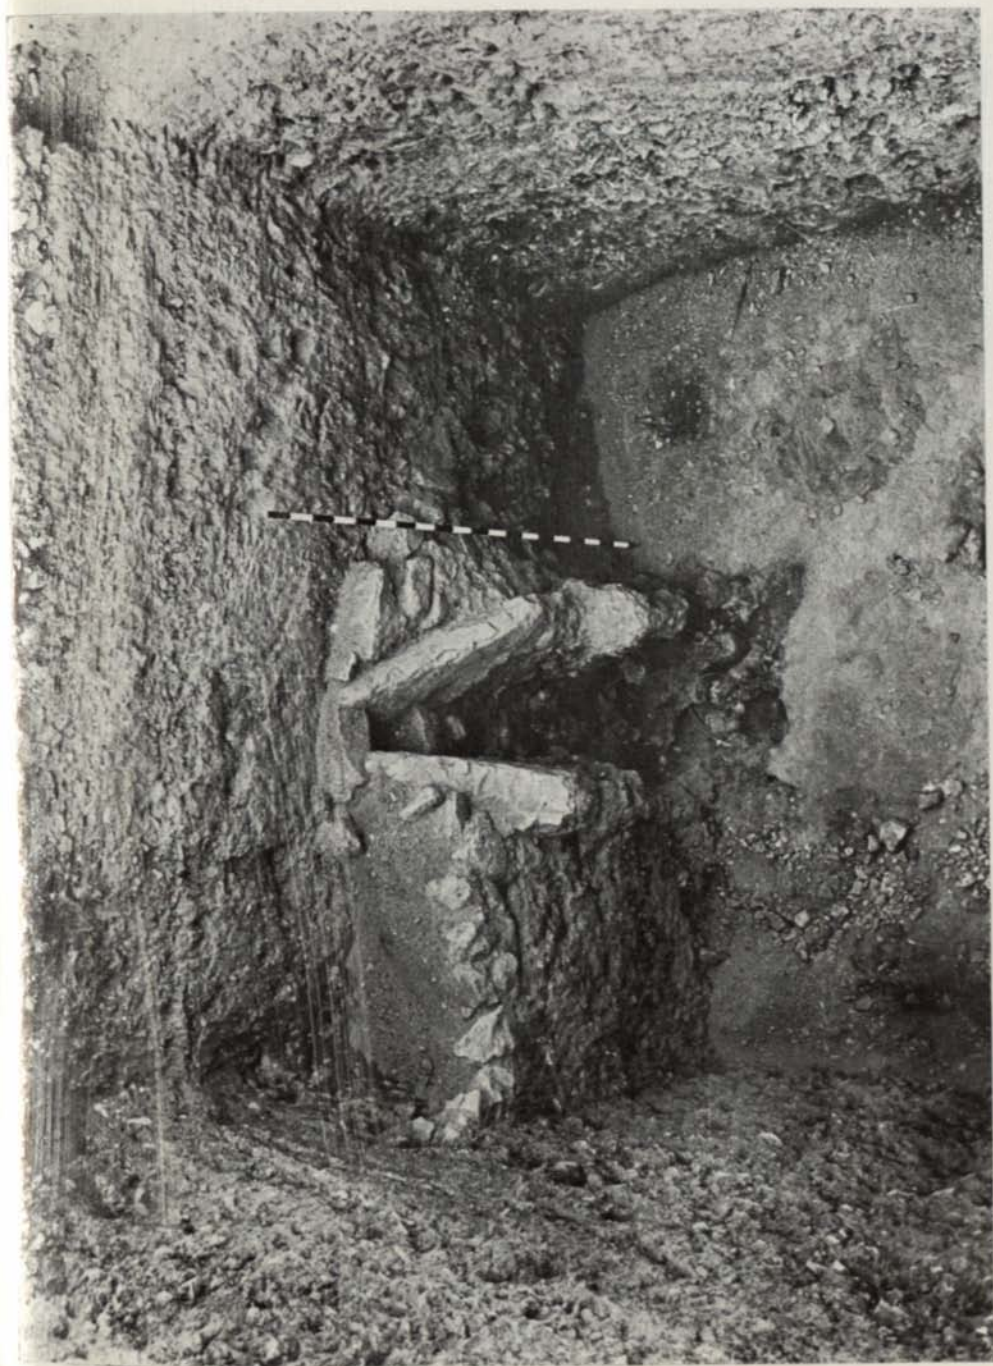
Corte 1. - Perfil sur y boca de la atarjea.

Bajo éste, por debajo de un segundo estrato de relleno, a una profundidad de 2,10 m. apareció la parte inferior de un muro del que sólo se conserva la última hilada, formada por piedras de mediano tamaño, asentadas a hueso, en el centro del cual se abre una atarjea de 20×20 cm. de vano, con los lados de piedra enlucida y colocada formando derrame en dirección Norte (Lám. 1).

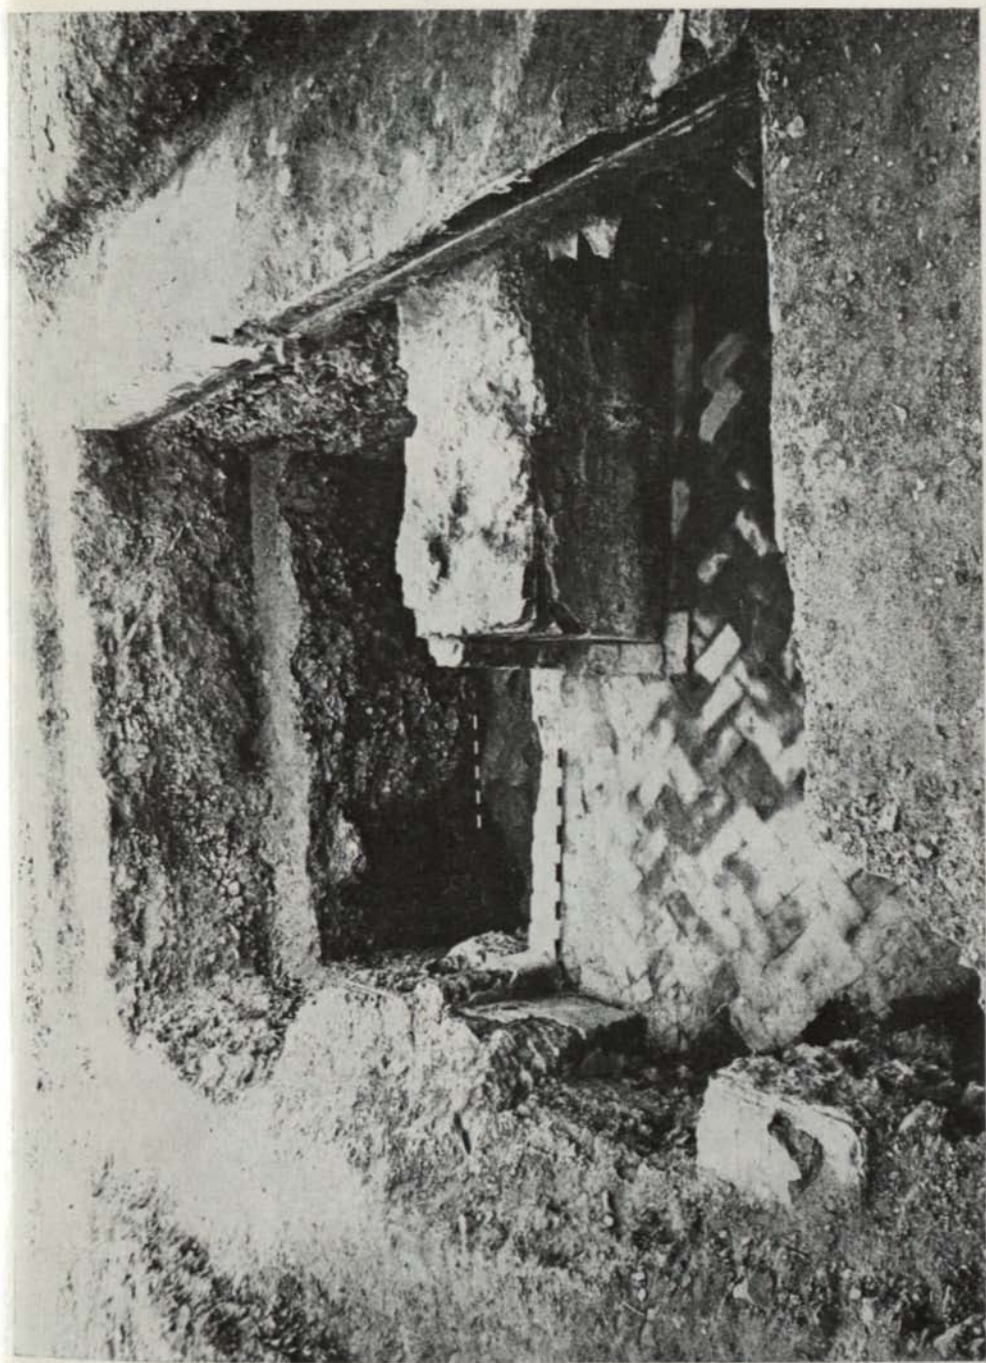
Corte 4. - Vista general desde el Sur.

A 1,28 m. por debajo de la superficie del suelo quedó el descubierto la parte superior de un muro de ladrillo de 1,25 m. de anchura que limita el vano de una puerta, a la par con el extremo de otro de iguales características visible en el perfil Oeste del corte. Al ángulo septentrional de ambos muros están adosadas sendas jambas, también de ladrillo, que enmarcan el umbral de una puerta de 2,72 m. de luz. Todo ello estaba enlucido.

A ambos lados del muro y a una profundidad de 1,85 m., por debajo de su parte superior, se descubrió un pavimento de losetas colocadas en espiga, salvo la hilada más cercana al muro, en la que aparecen paralelas a éste, y las del umbral de la puerta, perpendiculares (Lám. 5).

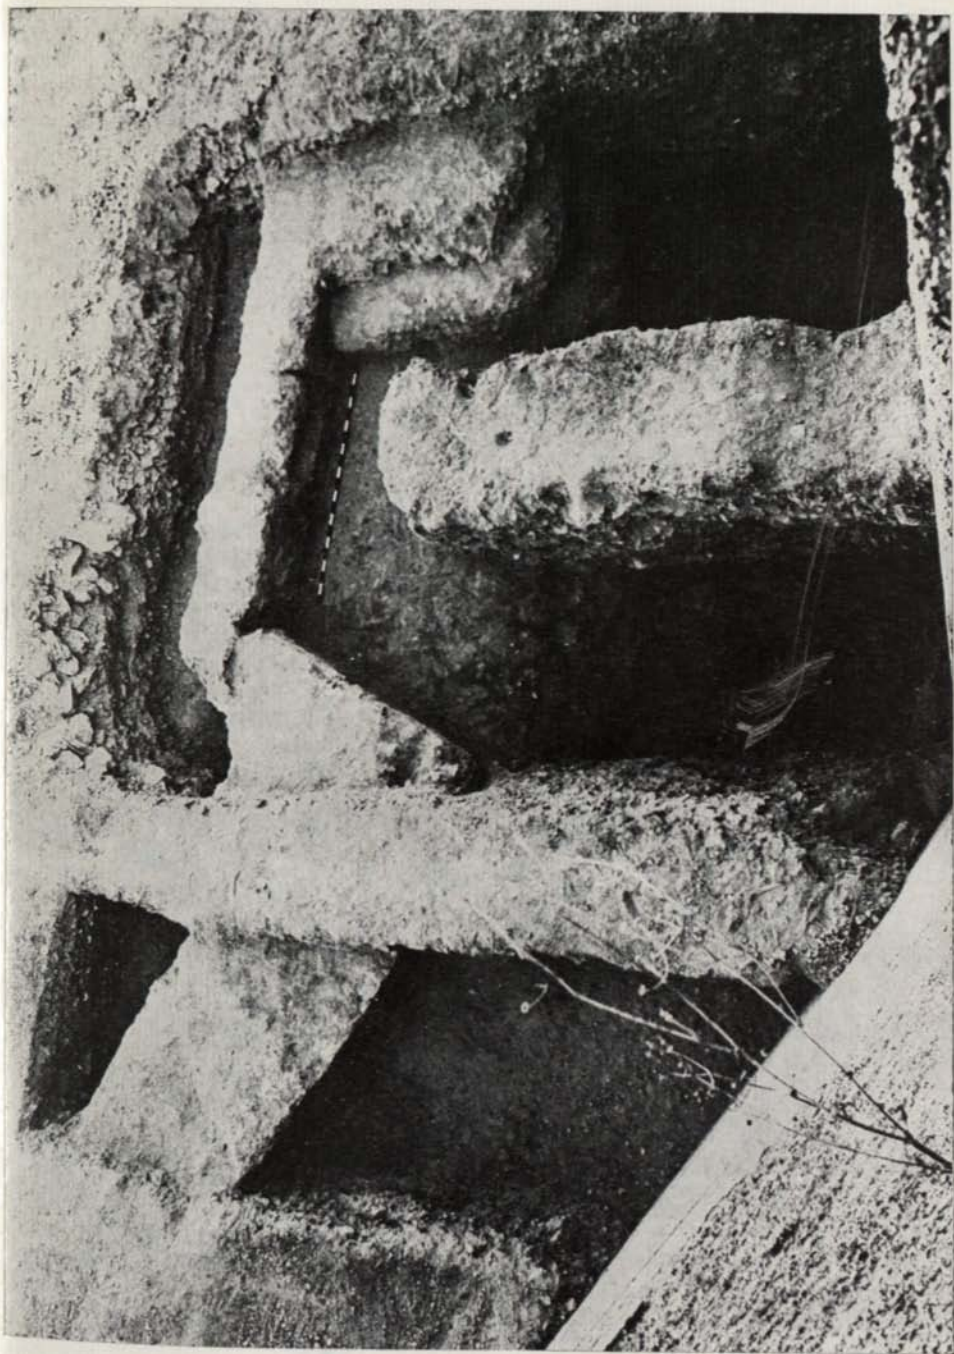
Cortes 5, 5a y 5b. - Vista general desde el adarve.

El conjunto de los tres cortes dejó al descubierto la estructura de un portillo que ponía en comunicación la barbacana con el exterior de la Alcazaba. (Lám. 7).

Su forma, en planta, es semitrapezoidal y la anchura del vano de unos 2,70 m. La cara Norte, perpendicular a la muralla, está recortada en su extremo, con un desnivel, respecto a la parte más
