MONUMENTE DIN BANAT. STATUIA SFINTEI TREIMI DIN TEREMIA MARE, JUD. TIMIȘ

Monuments from Banat. The Holy Trinity Statue from Teremia Mare, Timiș county

Abstract: The Holy Trinity monument from Teremia Mare, erected in 1809, recalls the ending of the plague epidemic, who ravaged the entire Banat between 1731 and 1738. It is registered as a category A historical monument, (TM-III-m-A-06325), according to the Timiș county's 2015 Historical Monuments List. The present paper issues a warning regarding this monument's advanced deteriorating state. The component characteristics of the statuary group are no longer complete and are covered by lichens and moss. The monument base is showing structural problems and several traces of previous inadequate restoration work. Due to the real risk of the monument's complete degradation, the pressing necessity of modern restoration work is underlined in this study.

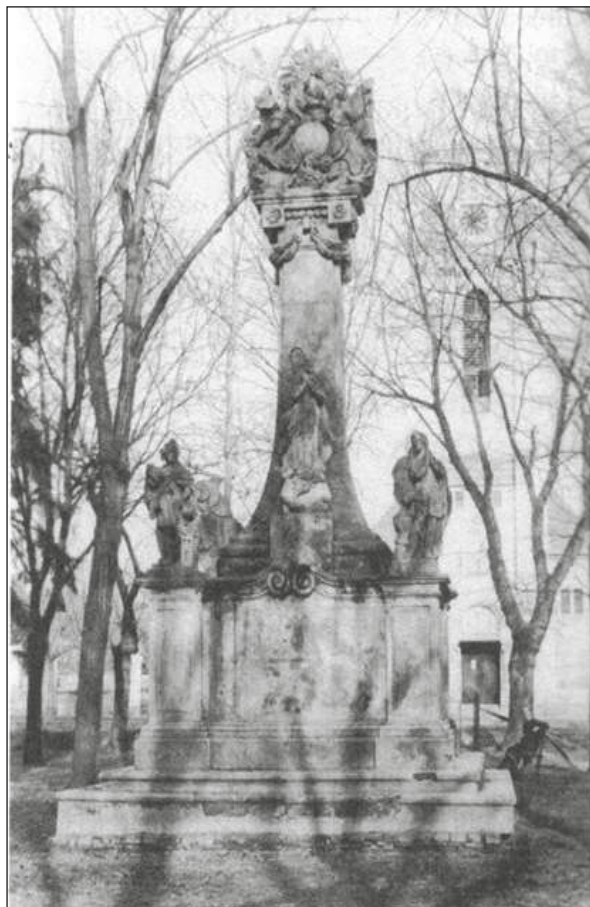
- Harta 1. Planul localității Teremia Mare (1806–1869)
(prelucrat după <http://mapire.eu/en/map/secondsurvey/>, 25.11.2017)
- Fig. 1. Imaginea monumentului „Sf. Treime” din Teremia Mare, fotografie datată la începutul secolului al XX-lea (după Petri *et alii* 1986, 205).
- Fig. 2. Starea actuală a monumentului „Sf. Treime” din Teremia Mare.
- Fig. 3. Detaliu ornamente capitel (ghirlanda).
- Fig. 4/4.a. Detaliu al degradării bazei monumentului cu detașările blocurilor de piatră și pierderi de ornament și material.
- Fig. 5. Reprezentări ale celor patru sfinți detașate din ansamblul monumentului.
- Fig. 6. Detaliu cu degradări-colonii de licheni și mușchi pe suprafața componentelor monumentului.

Modelul Sf. Treimi având în partea superioară a obeliscului imaginea Fecioarei Maria Intercesoare persistă în zona Banatului, un model reprezentativ fiind cel aflat în piața localității Teremia Mare, monument datând din anul 1806 și care păstrează toate elementele unui monument baroc⁴ (**Fig. 1**).

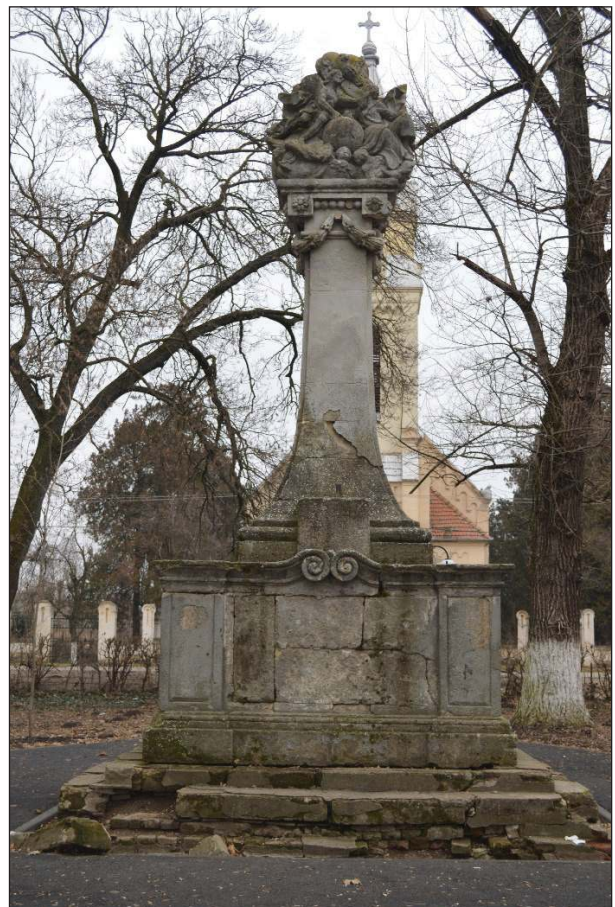
Fig. 2

Statuia de la Teremia Mare amintește de încetarea epidemiei de ciumă care devastase întreg Banatul, între 1731 și 1738. Monumentul Sfintei Treimi este amplasat în parcul central din fața bisericii catolice, pe axa est-vest a acestuia (date GPS: 45°56'04.62"N, 20°31'33.76"E) și are statut de monument istoric, inclus în categoria A (TM-III-m-A-06325), conform clasificării din Lista Monumentelor Istorice din jud. Timiș (Fig. 2).

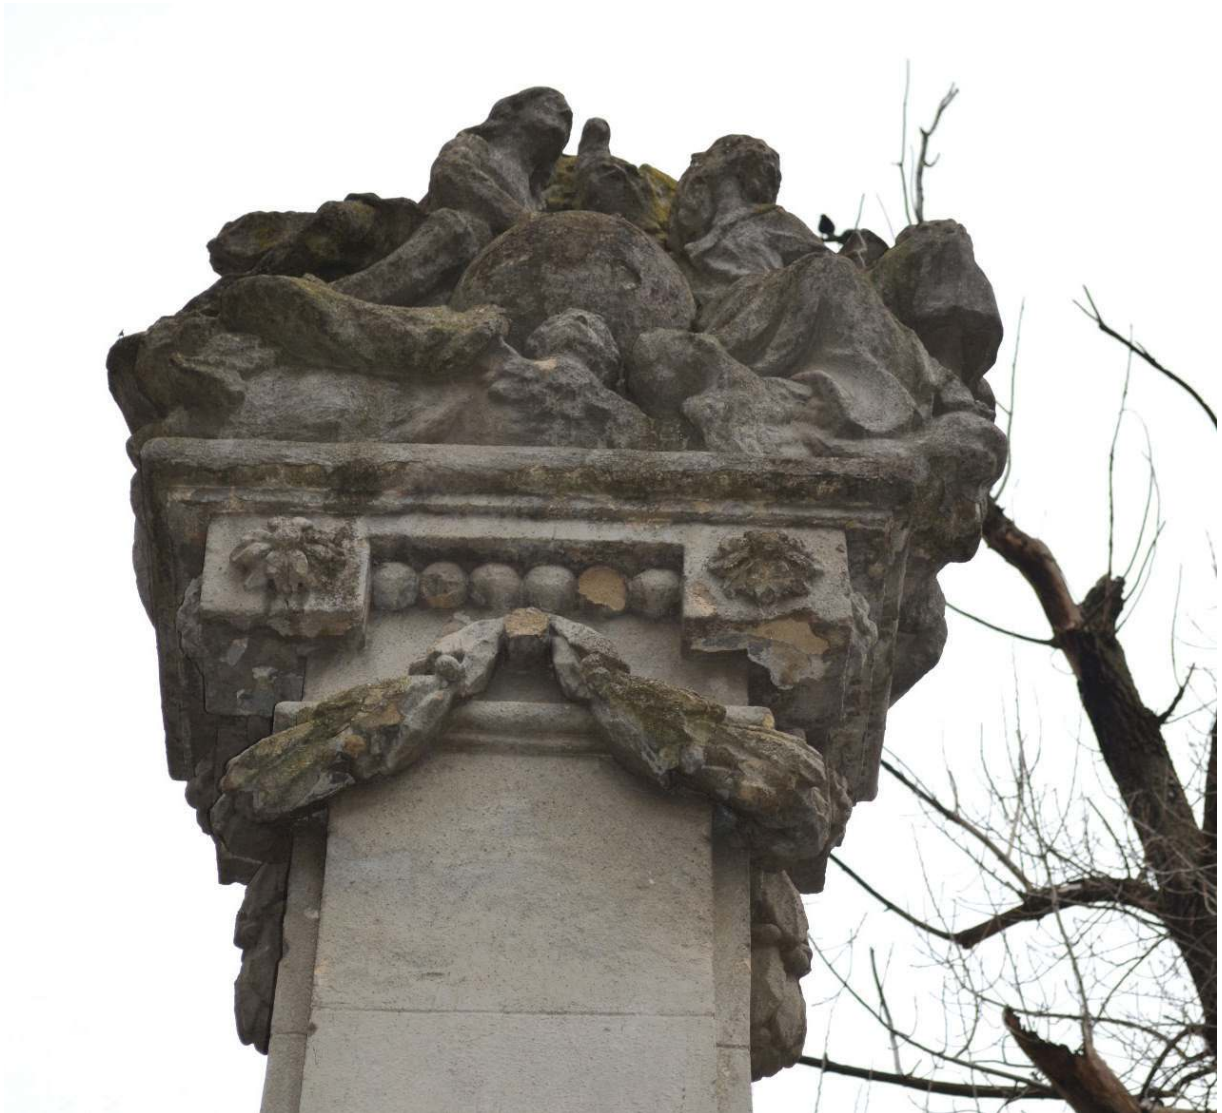
Fig. 3.

Monument de expresie rurală⁸, reprezentarea statuară are la bază două trepte de 0,25 metri înălțime, deasupra cărora este poziționat soclul monumentului. În zona centrală a soclului se ridică o coloană obelisc, care are în partea superioară reprezentări figurative – „*D-zeu Tatăl și Fiul peste care tronează Duhul Sfânt în formă de porumbel*”. Construit după un plan dreptunghiular, pe un postament înconjurat de un pachet de trepte, este plasat obeliscul, de formă piramidală, al cărui capitel este decorat cu o ghirlandă bogată (Fig. 3).

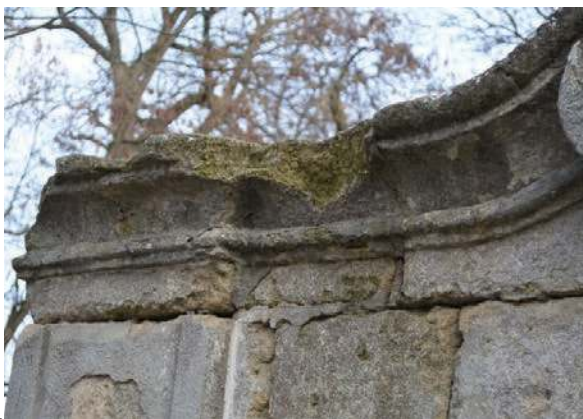
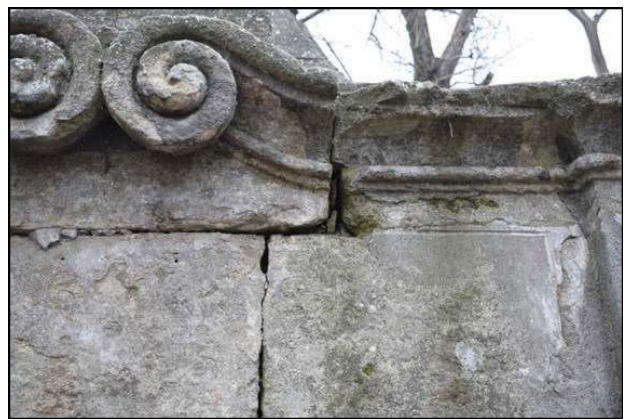
Fig. 4

Monumentul a suferit intervenții de reparații în 1903 (conform inscripției deja menționate). În 1986 se menționa faptul că monumentul este degradat, fiind în pericol¹⁰. Pe suprafața monumentului se pot observa multiple intervenții neadecvate – (Fig. 4, 4a), care au afectat cu precădere elementele decorative ale ansamblului.

Pentru o reconstituire a proiectului original, se va avea în vedere restaurarea prin similitudine a părților dispărute sau degradate și prin relocarea celor detașate și încă existente, care necesită intervenții de curățare și conservare activă.

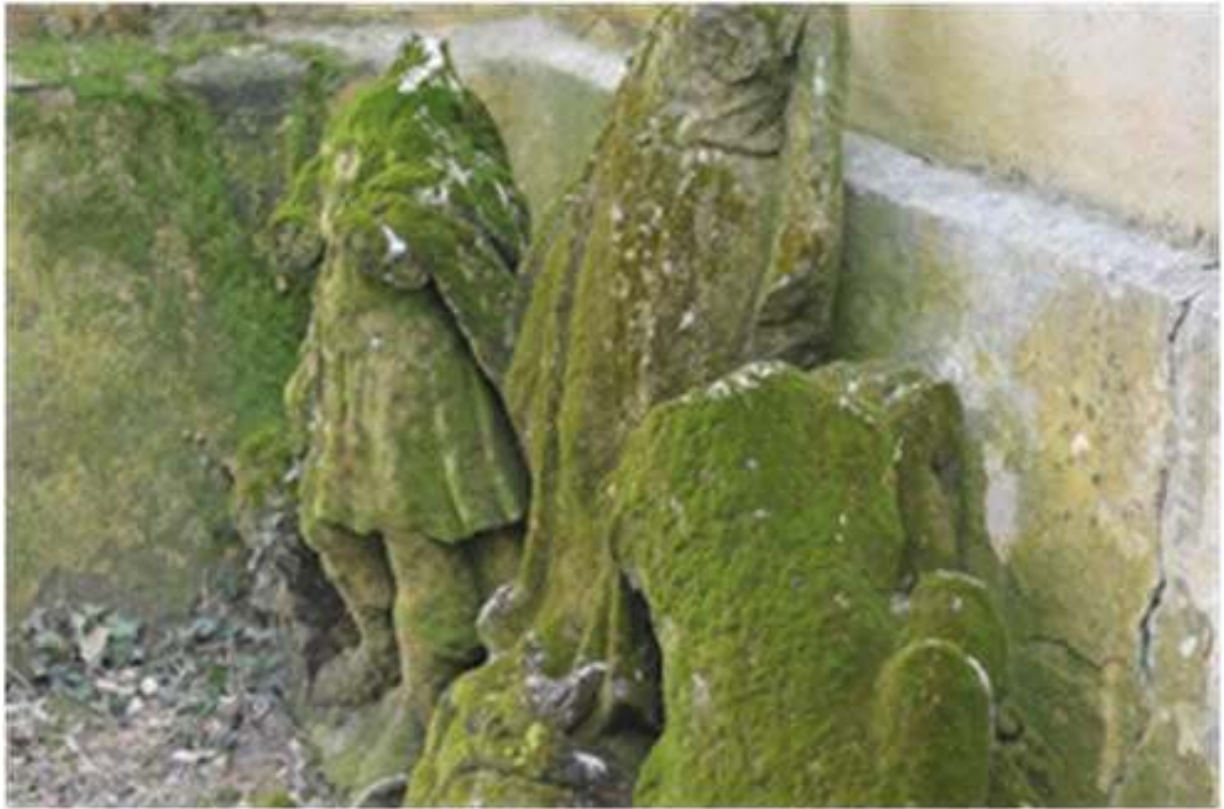
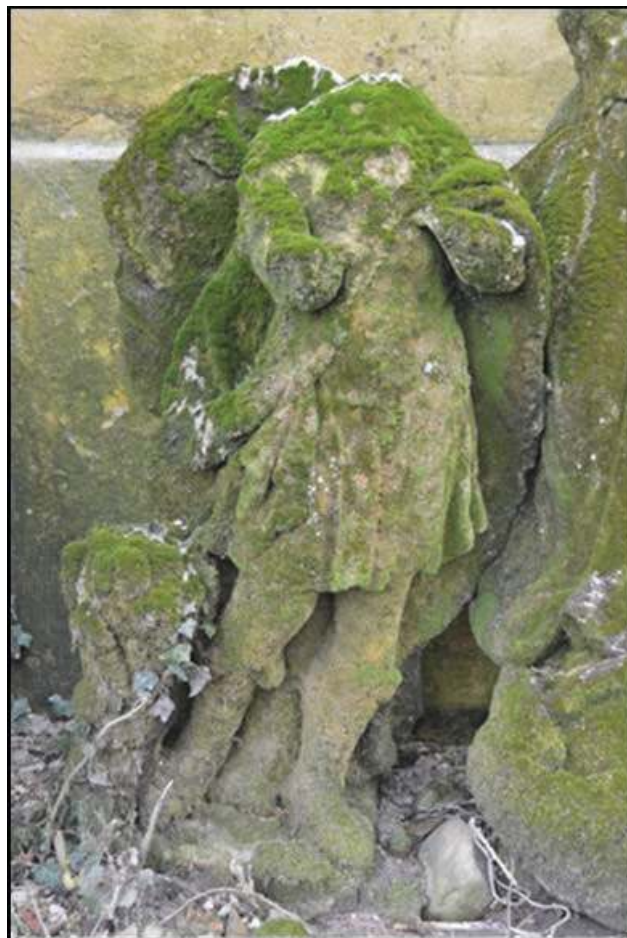
Fig. 5.

zidul exterior al bisericii din apropiere. Din cauza faptului că au fost amplasate sub streșina bisericii, în condiții de umiditate excesivă, sunt invadate de colonii de licheni și mușchi (Fig. 5, 6).

Pasul al doilea impune diagnosticarea surselor de infiltrații și a igrasiei, a căror stopare este extrem de importantă în vederea prelungirii duratei de existență a acestui monument. Apoi, trebuie stabilite toate procesele reale care au contribuit la degradarea rocii, mecanismele și efectele înregistrate de rocă¹². Această etapă se va putea efectua prin determinarea tipurilor de colonii biologice, precum și a agenților de alterare chimică.

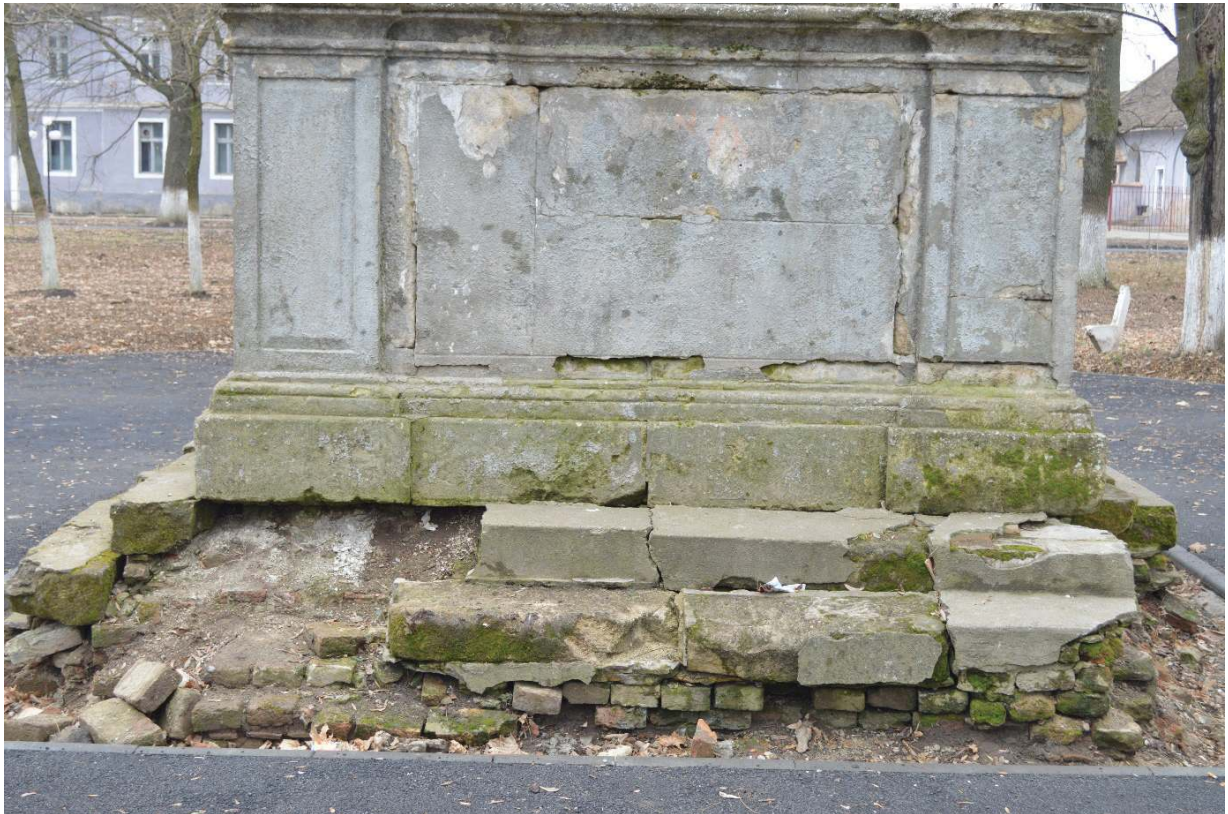
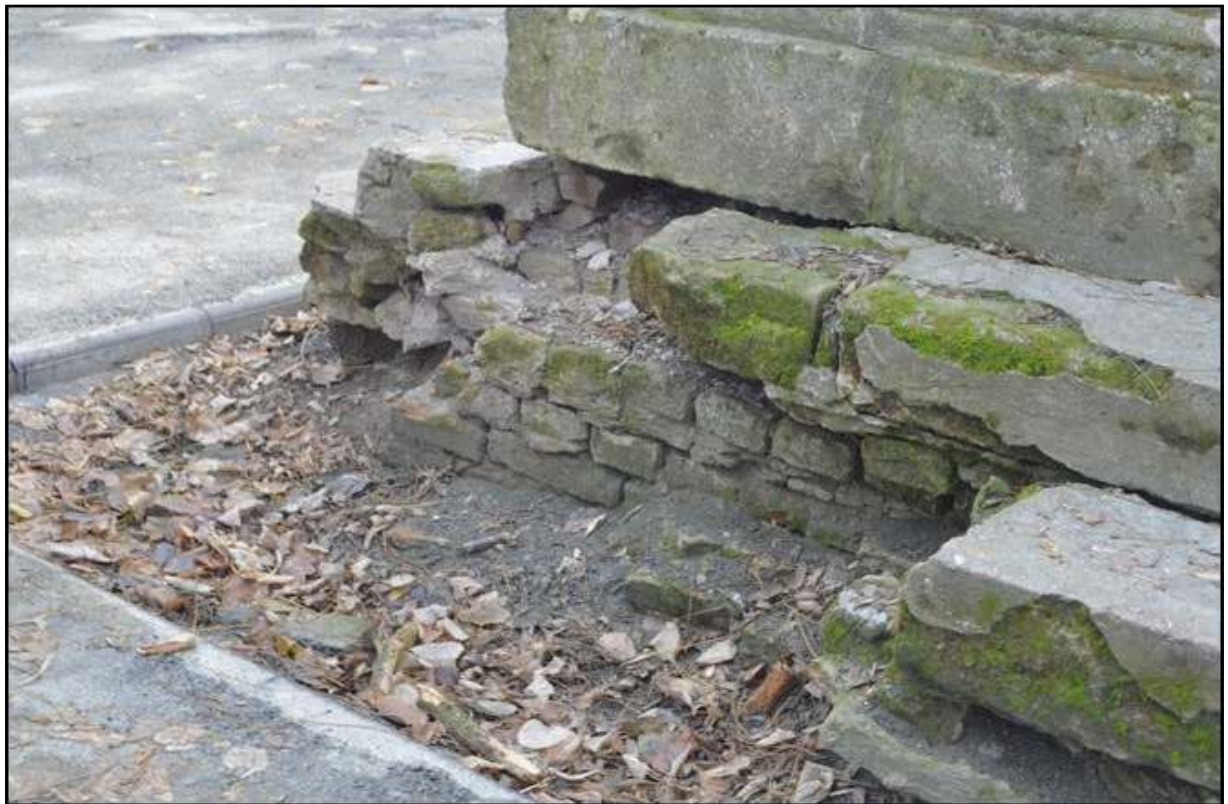
Fig. 7.

Treptele sunt deteriorate în proporție de 40%, punând în pericol stabilitatea monumentului (Fig. 7, 7a). Sunt vizibile inserțiile de metal (scoabele) care îmbină blocurile de calcar, inserții care au fost acoperite cel mai probabil cu un strat subțire de ciment (Fig. 8). Stratul de ciment pe care îl regăsim în zona postamentului și a obeliscului face parte din intervențiile pe care monumentul le-a suferit de-a lungul timpului.

- Fig. 7, 7.a. Detaliu din baza monumentului cu evidențierea lipsei de material.
 Fig. 8. Detalii ale sistemului de prindere cu scoabe a dalelor de piatră (se disting resturi de cimentări).
 Fig. 9. Degradări la baza monumentului, cu intervenții anterioare și urme de *grafitti*.
 Fig. 10. Detaliu cu degradările coloanei-obelisc.

La nivelul treptelor piatra lipsește în proporție de 40%, refacerea acestora se va efectua cu materiale similare celor originale sau cu proprietăți fizico-mecanice cât mai apropiate celor originale.

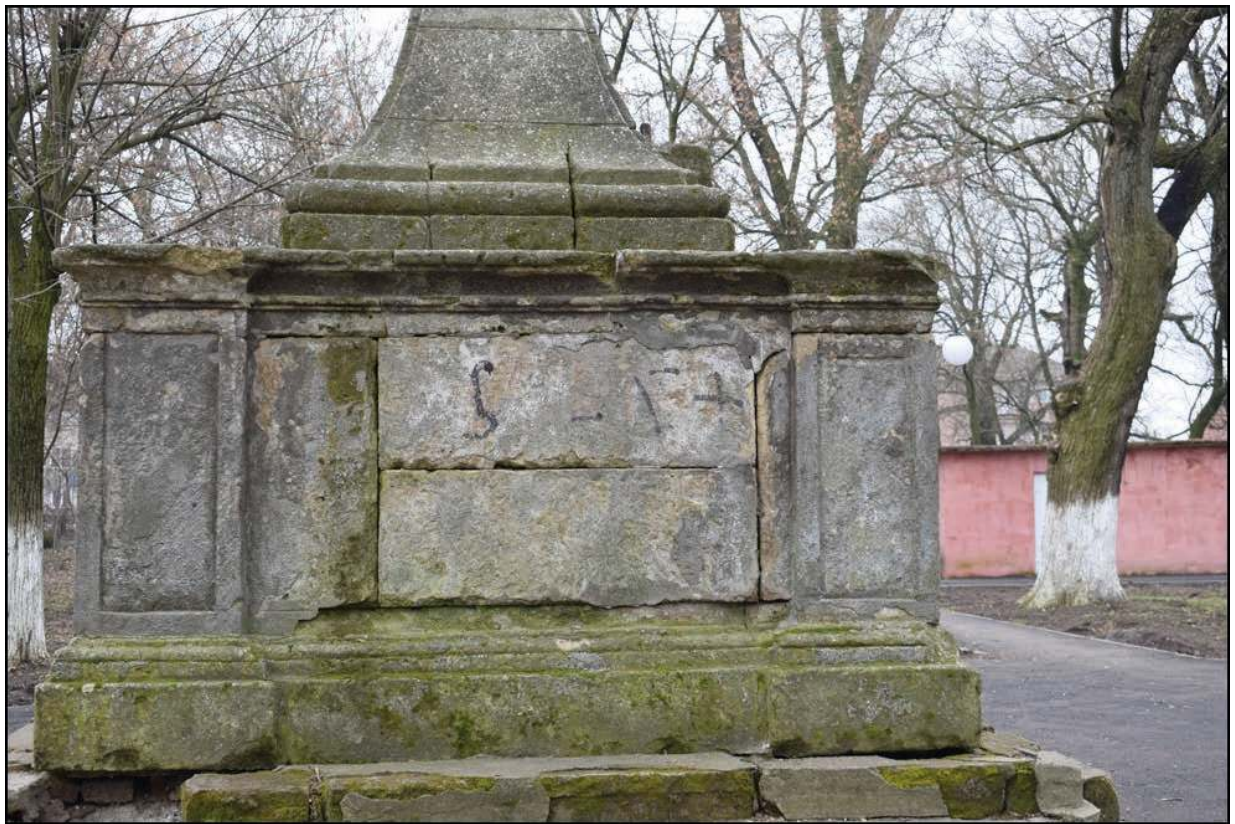
Fig. 9.

Se constată infiltrații de apă la baza monumentului, lipsă de material liant și zone în care piatra este friabilă (Fig. 9).

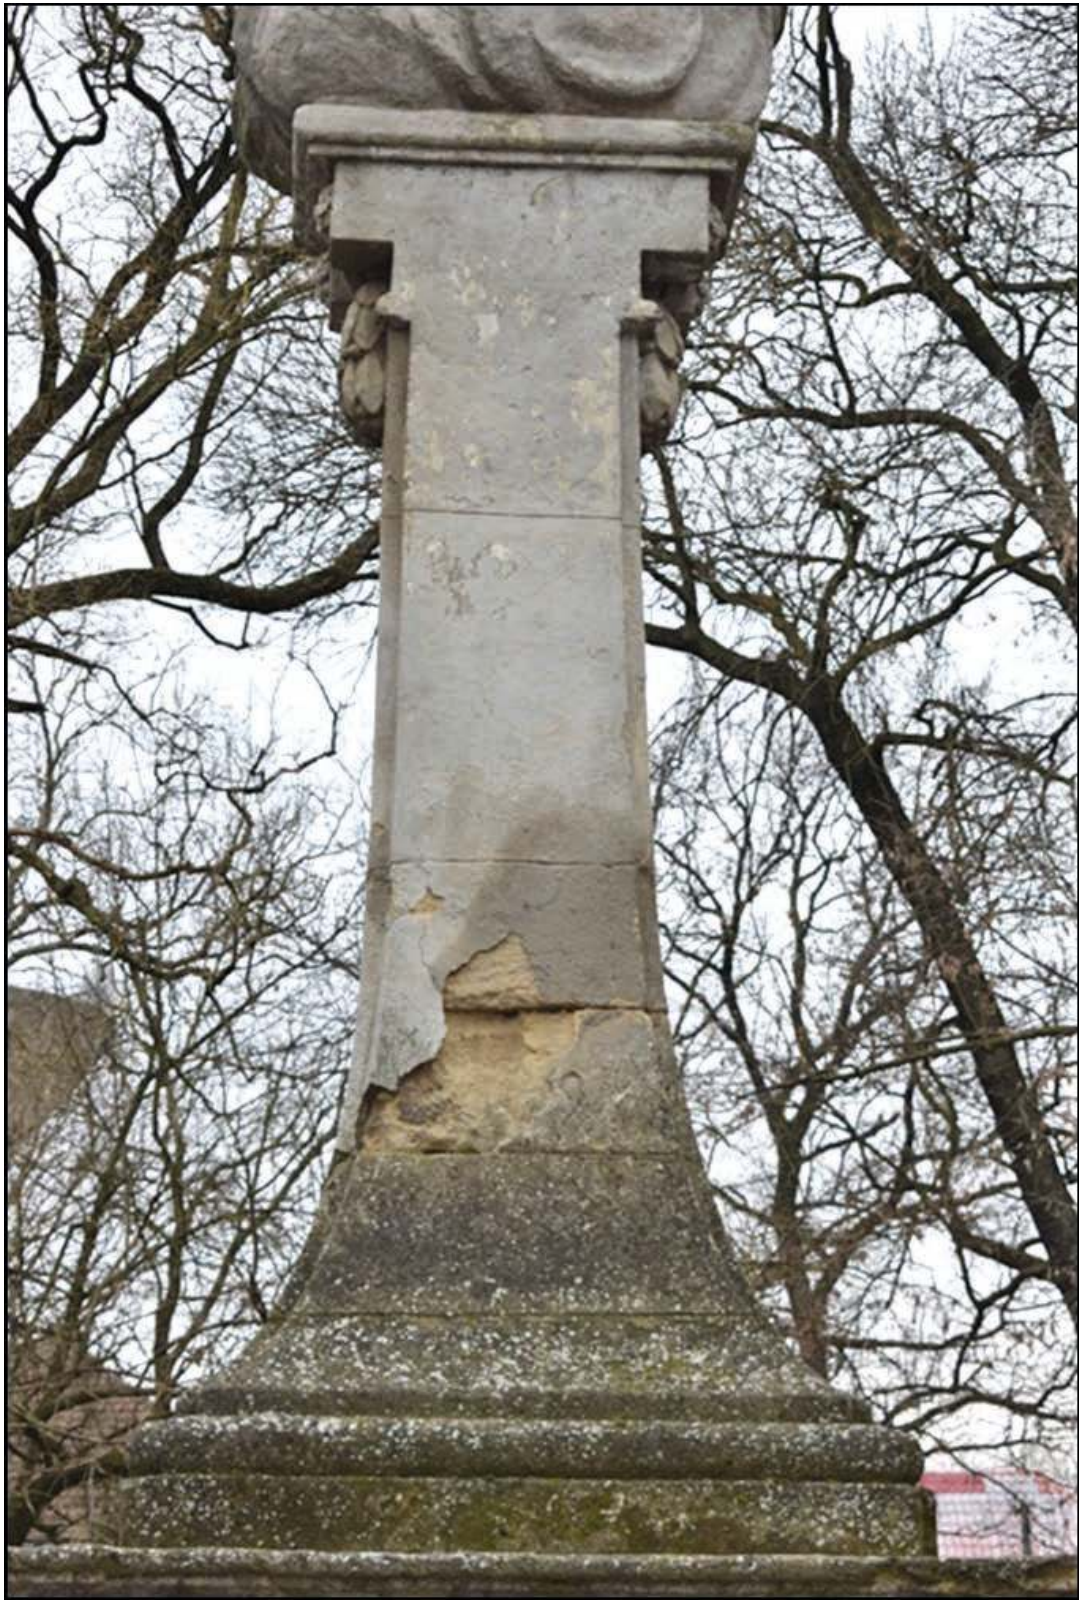
Fig. 10.

Pe suprafața coloanei/obeliscului se disting pete de apă (infiltrații), zone cu lipsă de material compozit, cât și zone de ornament incomplet (Fig. 10).
