POLÍCIA MILITAR DO ESTADO DE SÃO PAULO

ESTÁDIO: DR. ADHEMAR PEREIRA DE BARROS

MUNICÍPIO: ARARAQUARA

LAUDO TÉCNICO DE SEGURANÇA

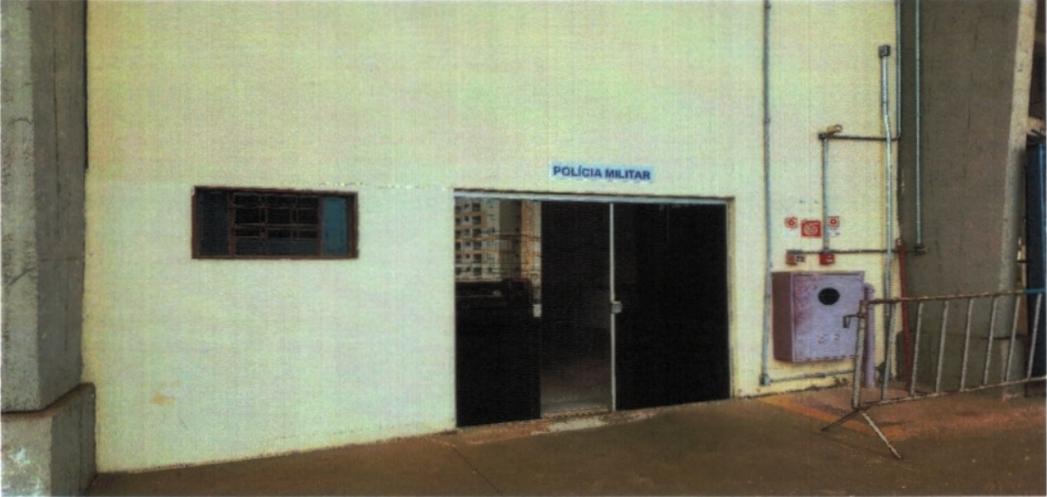
5.1. A Polícia Militar possui um espaço no estádio que seja utilizado para atendimento do torcedor em dias de jogo?	SIM	NÃO
	X	
5.1.1. Adequado (Anexar foto)		X

5.1.2. Possui duas salas de confinamento coercitivo com capacidade adequado ao tamanho do estádio? (Anexar foto)		X
<p>Observações:</p>

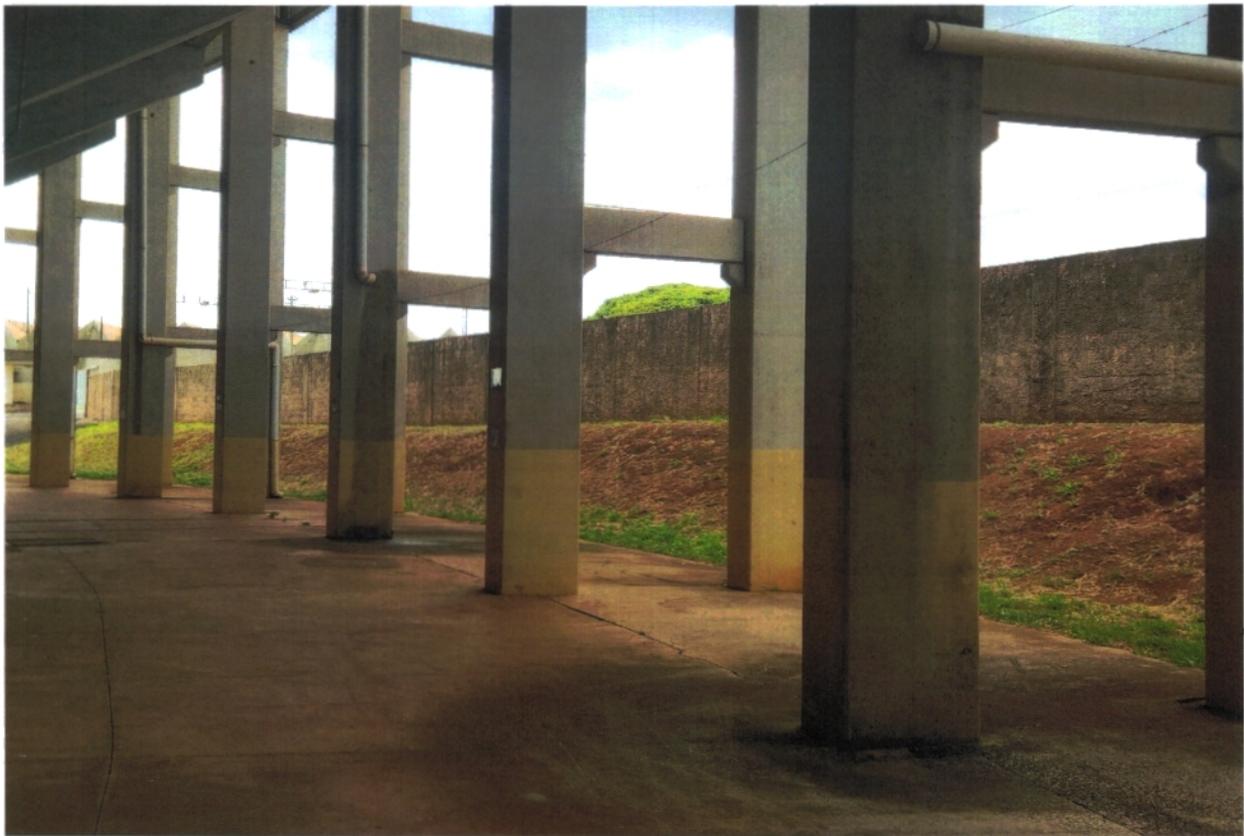
Restrição 01: Canos de escoamento de água de chuvas, pelo setor 03, estão danificados e com alguns segmentos faltando, necessidade de reposição, pois em dias de jogos com chuvas deixará o piso escorregadio podendo ocasionar acidentes pessoais.

Falha apontada no laudo anual de 2021, não sendo corrigida.

Providências: Reposição de 03 (três) partes de canos de calha no setor 03.

Prazo: 30 dias.

Restrição 01 (reposição de canos de escoamento de água de chuva): 03 (três) Canos de escoamento de água de chuvas, pelo setor 03, estão danificados e com alguns segmentos faltando, necessidade de reposição, pois em dias de jogos com chuvas deixará o piso escorregadio podendo ocasionar acidentes pessoais, além de causar estrangulação de fluxo de pessoas, pois pode ocorrer dos espectadores não desejarem pisar na água;

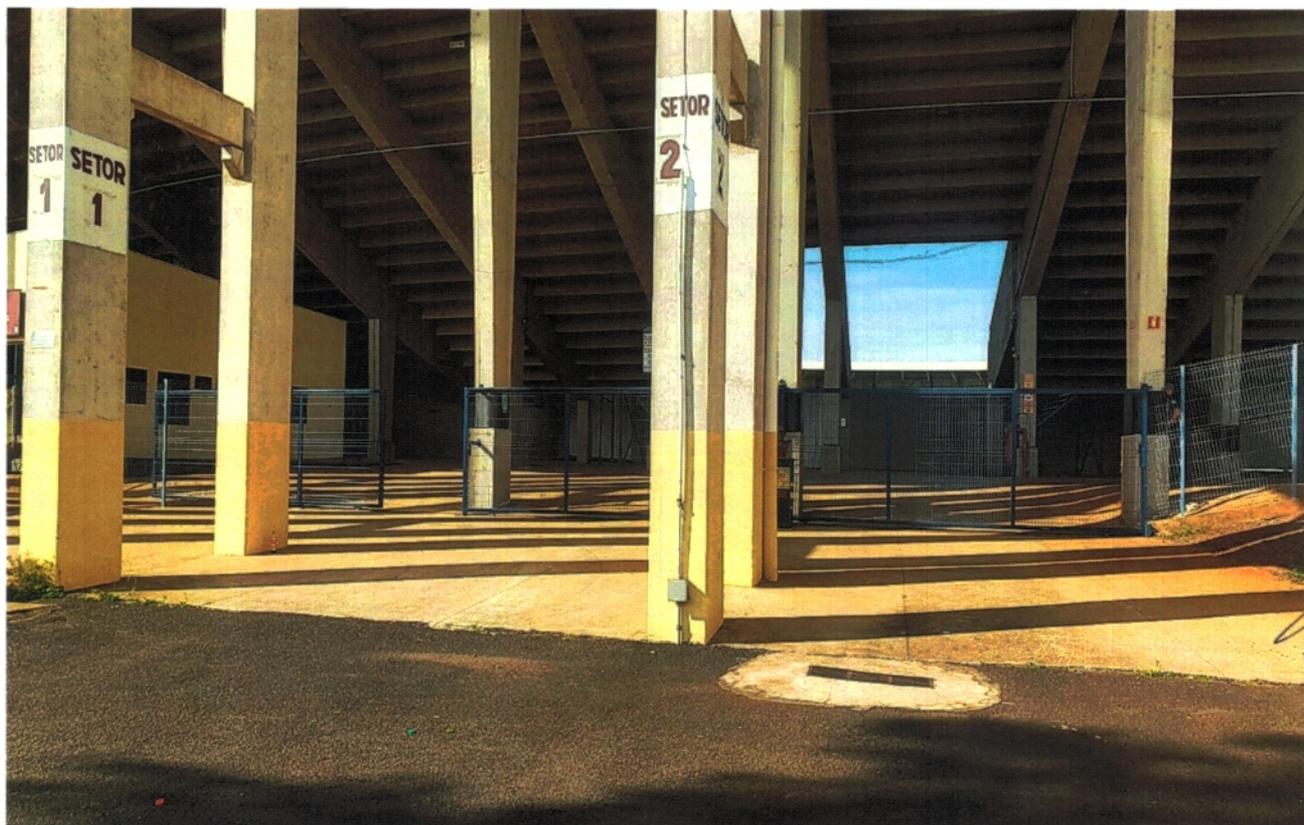
Restrição 02: Portão da entrada principal não abre totalmente, atrapalhando a linha policial de revista, adiantando a linha de revista em local descoberto (sol e chuva), e ainda, expondo os policiais abaixo da torcida organizada, podendo serem alvos de objetos lançados de cima das arquibancadas.

Falha apontada no laudo anual de 2020 e 2021, não sendo corrigida.

Providências: Readequação do portão, as três partes do portão devem estar abertas simultaneamente, aumentando o vão de entrada/ saída.

Prazo: 30 dias.

Restrição 02 (readequação do portão principal de entrada): O portão da entrada principal não abre totalmente, suas 03 partes não são abertas simultaneamente, sendo que em dias de jogos que são liberados os setores 01 (3.962 pessoas) e 02 (6.300 pessoas) a linha de revista e catracas para absorver 10.262 pessoas conta com aproximadamente 15 policiais, sendo que são dispostos mais à frente, sob intempéries (sol e chuva) e risco de serem agredidos com objetos soltos/arremessados pela torcida organizada, devido a falha estrutural, seja a não abertura simultânea das 03 partes do portão, análise:

1. a linha com este número de policiais não consegue ficar abrigada sob o setor 01 da torcida organizada, uma vez que ao menos uma das partes do portão sempre estará fechada, pois não há espaço suficiente e seguro para o policial, uma vez que os policiais fazem a revista e parte do torcedor revistado sai de frente para o portão fechado, tendo que percorrer todo o caminho do portão atrás dos policiais, a revista não para e conseqüentemente há fluxo de outras pessoas já revistadas em outras linhas que defronte ao portão também sairão da revista, ocasionando tumulto atrás dos policiais e afunilamento, e após desviarem do portão nas costas dos policiais, terão que ir para direita, afim de passarem pelas catracas, no entanto alguns torcedores não vão para direita, ocorrendo filas mesmo com catracas livres, e a massa não responde as orientações, sendo que é necessário interromper a revista para não causar tumultos; tal problemática foi mitigada adiantando a linha de policiais;

2. ao adiantar a linha de policias, alguns problemas expostos acima foram mitigados, no entanto surgiram outros, ao sair debaixo da arquibancada e adiantar a linha de policiais, criamos um bolsão atrás dos policiais, que as pessoas revistadas param para esperarem amigos ou familiares, ou aglomeram-se torcedores por que ocorreu algum problema inesperado, enfim, numa situação de tumulto teremos uma linha de 15 policiais que ficarão entre torcedores para passarem por revista e torcedores esperando para acessarem o estádio, podendo os policiais terem problemas para retornarem para o interior do estádio, em caso de tumulto; ainda, estão expostos as intempéries (sol e chuva) ou podem ser alvos de objetos arremessados pela torcida organizada, uma vez que ficam debaixo da arquibancada da organizada e não sob a arquibancada.

Com estas providências, seja a readequação do portão, as três partes do portão devem estar abertas simultaneamente, aumentando o vão de entrada/saída, espera-se que os policiais fiquem seguros, protegidos das intempéries e de objetos arremessados de cima das arquibancadas e ainda, uma melhora na distribuição de catracas e efetivo, pois o local pode

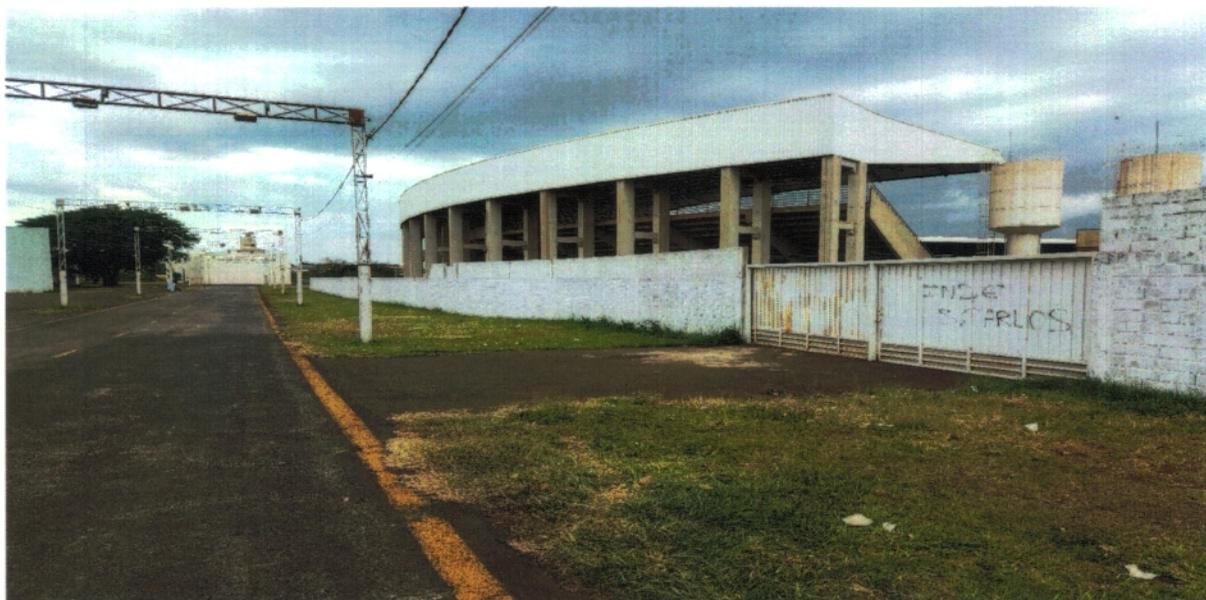
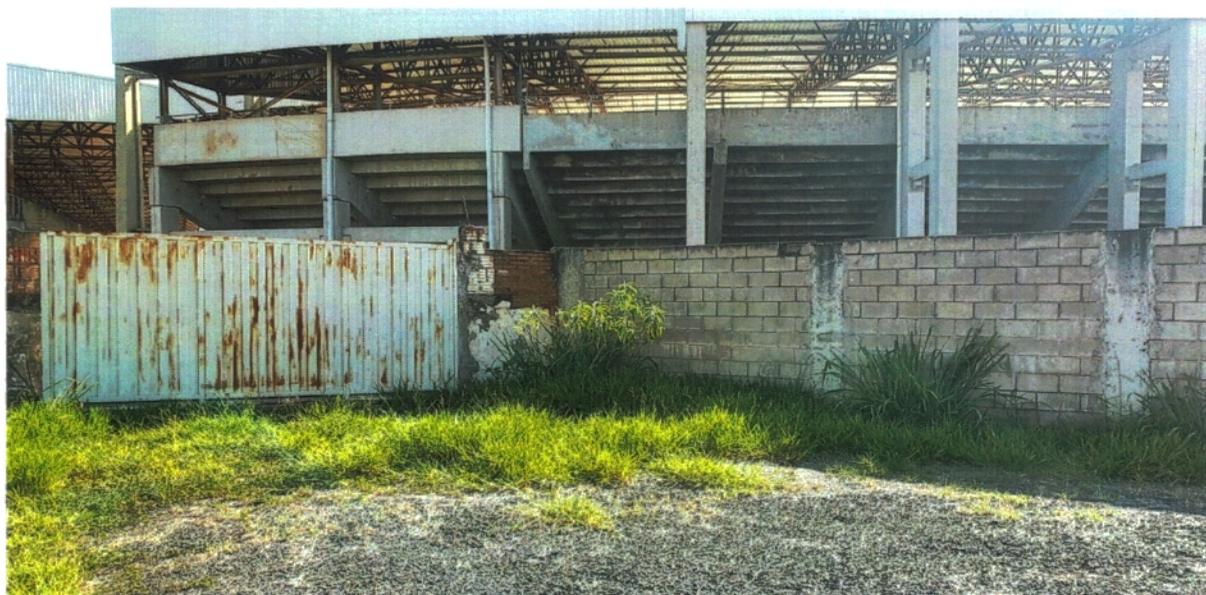
Restrição 03: O muro lateral ao setor 03 é baixo, oferece risco de invasão e entrada de objetos não autorizados no recinto, deverá ser instalado alambrado de 2 metros em toda a extensão acima do muro, evitando invasão e arremesso de objetos.

Falha apontada no laudo anual de 2020, iniciando correção em 2021 e obras permaneceram inertes, não sendo corrigida a falha apontada até a presente data.

Providências: Aumento de altura do muro em toda extensão na divisa com o CEAR

Prazo: 30 dias.

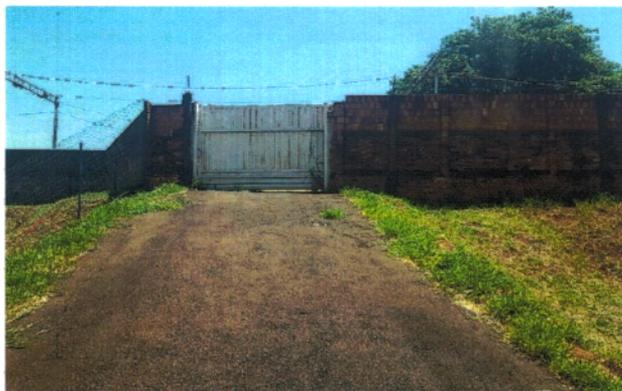
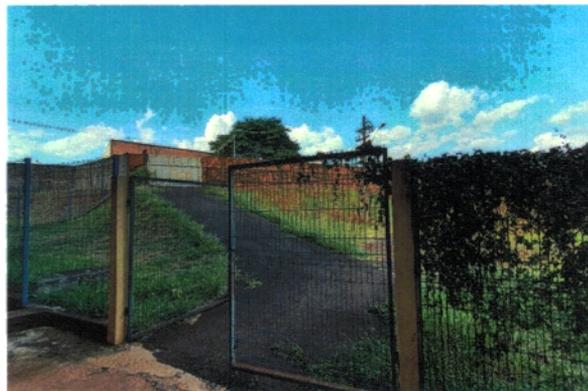
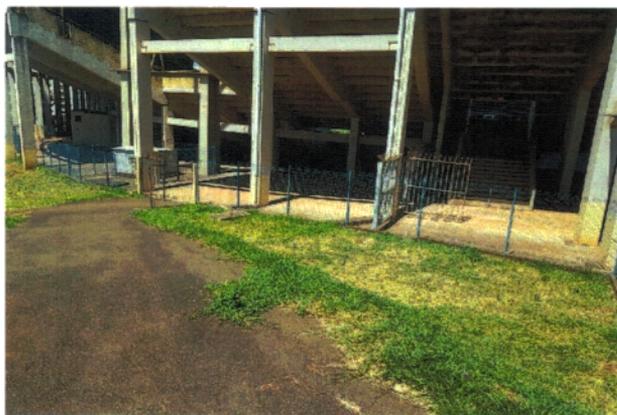
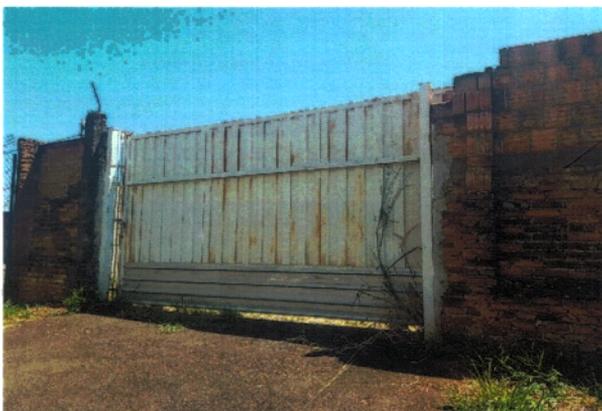
Restrição 04: Esse portão de acesso ao setor 02, não comporta com segurança a entrada e saída total dos torcedores, consignado e aprovado no projeto do Corpo de Bombeiros como entrada exclusiva de carga e descarga, não devendo ser utilizado para entrada e saída de público.

Falha apontada no laudo anual de 2020 e 2021, ainda não corrigida.

Providências: Reestruturação e adequação do tamanho de acordo normas vigentes, possibilitando entrada e saída de pessoas, a fim de atender o público do setor 02, com segurança.

Prazo: 180 dias.
