ПАСПОРТ

I. НАИМЕНОВАНИЕ ПАМЯТНИКА Воскресенская церковь с фрагментами архитектуры

К паспорту "Воскресенская церковь" с.Тургенева
Ардатовский район. Мордовской АССР.

УЧЕТНАЯ КАРТОЧКА

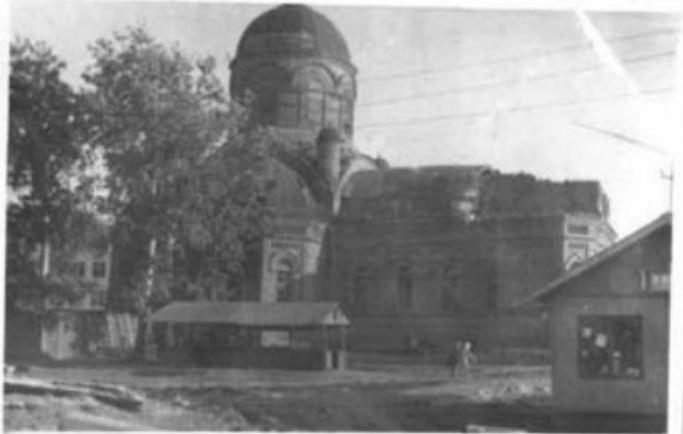
Фото или схематический план

Кирпичное здание церкви расположено в центре села у дороги Ардатов-Тургенево и имеет крестообразный план, симметричный относительно центральной оси. У северного, южного и восточного рукавов креста углы скошены, а к западному примыкает квадратная в плане колокольня, оояложенная с севера и юга пятиугольными в плане помещениями. В объемно-пространственной композиции в настоящее время доминирует мощный объем центральной части храма, увенчанной круглым барабаном, вокруг которого поставлены четыре декоративные главки на глухих барабанах. Интерьер храма отличается слитностью пространства и его центричностью. Плоский декор фасадов использует псевдовизантийские мотивы. В интерьере сохранились фрагменты настенной росписи в стиле модерн. Памятник представляет собой типичный пример эклектичной архитектуры рубежа XIX-XX вв. Несмотря на измельченный декор, малоизразительные пропорции перековь на фоне современной застройки привлекают внимание монументальность своих форм. Особый интерес представляет настенная роспись с использованием мотивов модерна, струящаяся здание 10000 редко.
