ПАСПОРТ

I. НАИМЕНОВАНИЕ ПАМЯТНИКА ЛавкаII. ТИПОЛОГИЧЕСКАЯ
ПРИНАДЛЕЖНОСТЬ

1900 г.IV. АДРЕС (местонахождение) ПАМЯТНИКА Мордовская АССР, Ардатовский район,(АССР, край, область, район, автономная обл.,с. Олевка, Автобусом Ардатов-Солдатское до ост. Олевка(наименование парка, площади, сквера, зоны отдыха))V. ХАРАКТЕР
СОВРЕМЕННОГО
ИСПОЛЬЗОВАНИЯ

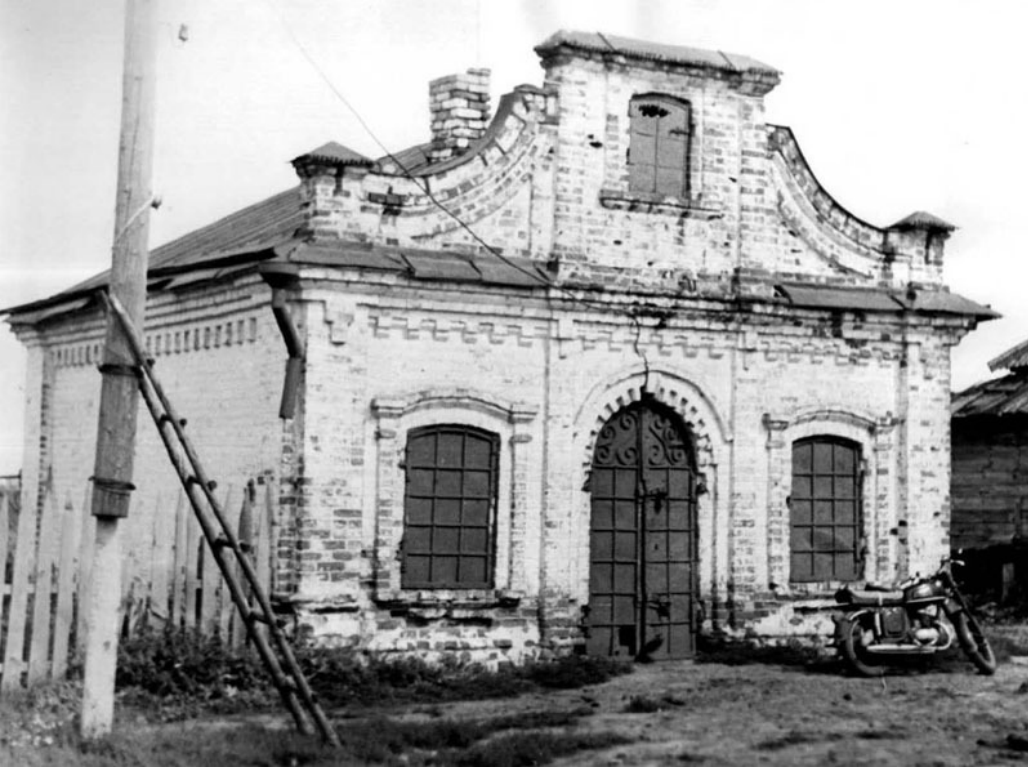
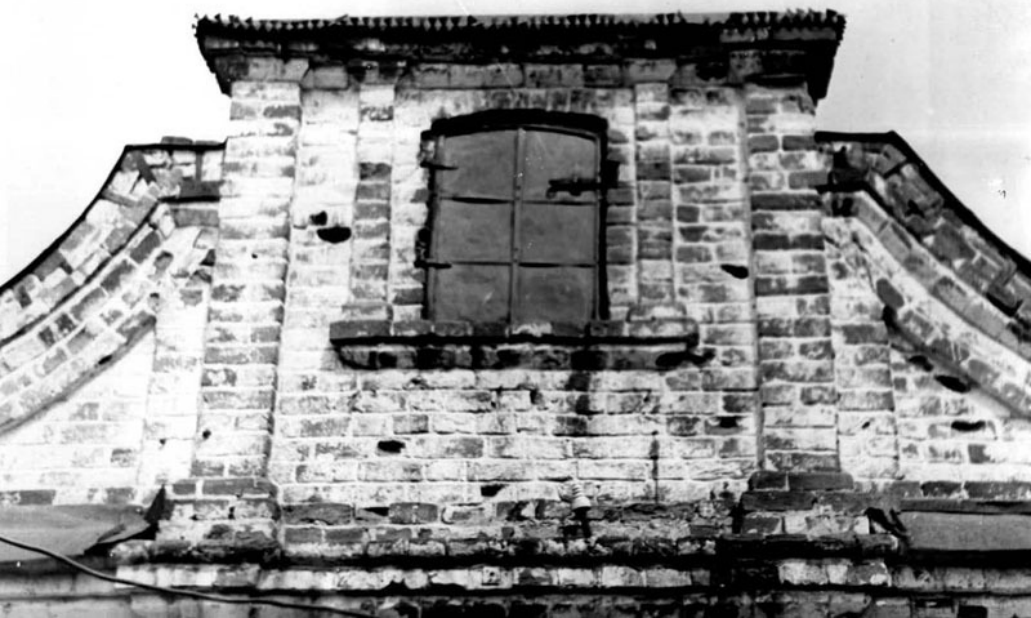
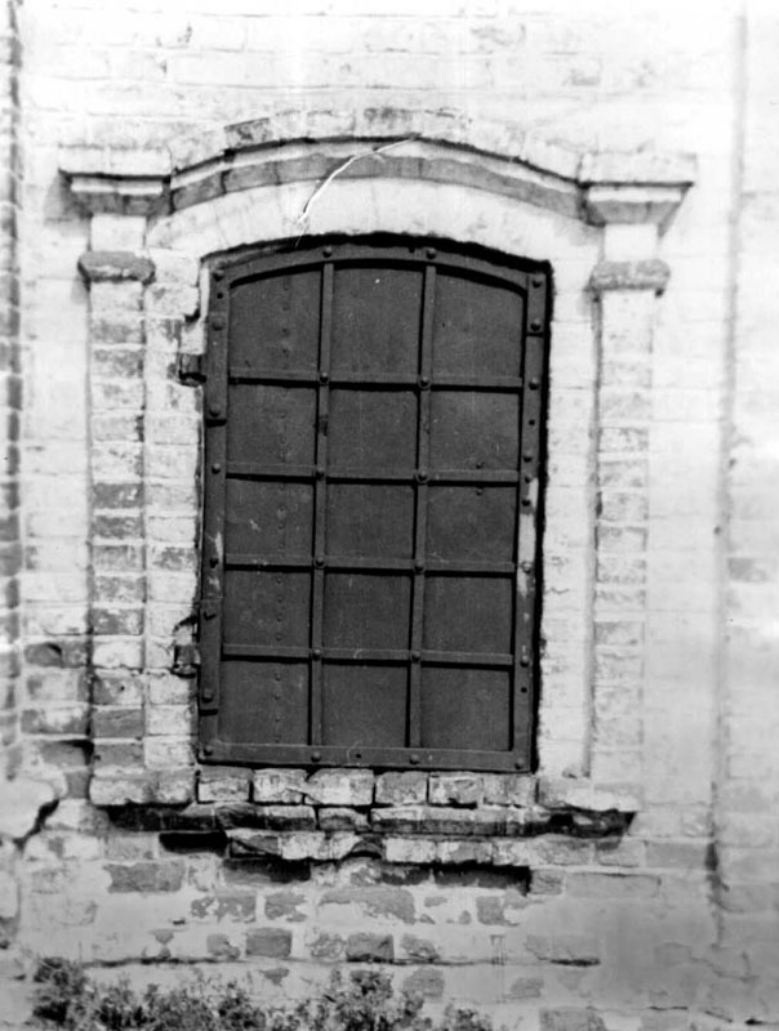
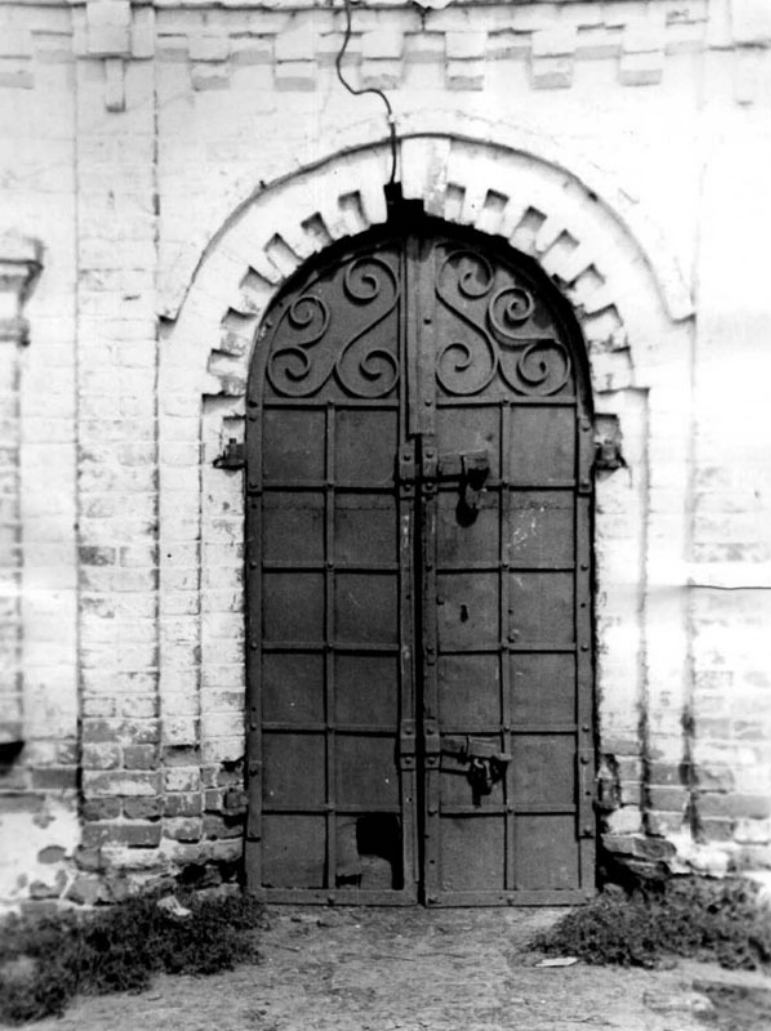
Здание полностью сохранило свой объем и декор.

Каменная одноэтажная лавка расположена в центре села, главным фасадом выходя на дорогу Ардатов-Содатское, и в плане представляет собой прямоугольник со сторонами 7,15 x 7,8 м. Невысокий ~~массивный~~ объем здания завершен двускатной кровлей, на главном фасаде которой отвечает фигурная аттиковая стенка. В интерьере помещение перекрыто сводами монье. В ~~двускатном~~ ~~убранстве~~ ~~использованы~~ ~~броские~~ ~~мотивы~~, на боковых фасадах оно сведено к карнизу из зубчиков и наугольным пилястрам, а главный симметричен относительно центральной оси, на которой расположен чердачное окно и арочный дверной проем, по сторонам от которого ^{по} два окна с лучковыми перемычками. Газвитый карниз отрезает аттик от плоскости стены, а две вертикальные тяги членят ее на три части. Углы главного фасада отмечены пилястрами, ~~окна~~ — наличниками из вертикальных тяг и бровок, повторяющих форму верхней части окна. Цоколь отбит валиком. В чердачное помещение можно попасть при помощи деревянной приставной лестницы. Здание в интерьере оштукатурено и побелено. Полы деревянные, дощатые.

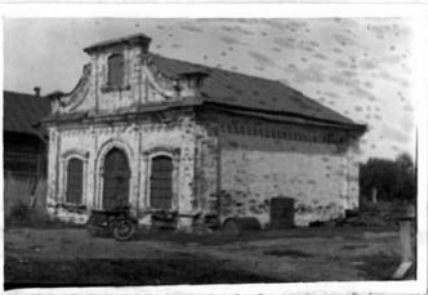
Фото или схематический план

Каменная одноэтажная лавка в плане представляет собой прямоугольник со сторонами 7,15 x 7,89 м. Невысокий ~~одноэтажный~~ ее объем завершен двускатной стропильной кровлей, на главном фасаде которой отвечает фигурная аттиковая стенка. В интерьере помещение перекрыто сводами Монье. В декоративном убранстве использованы мотивы барокко: сглаженные боковые фасады со сведенным карнизом из зубчиков и наугольным пилястрам, в главный симметричен относительно центральной оси, на которой расположен дверной проем, а слева и справа от него по одному окну с лучковой перемычкой, украшенное наличником из вертикальных тяг и бровок. Цоколь отбит валиком. Здание в интерьере оштукатурено и побелено. Полы деревянные дощатые. Здание представляет собой типичный образец хозяйственных построек кон. XIX — нач. XX в. Интересен факт применения сводов Монье в небольшой сельской постройке.
