SINOPSE DO LAUDO DE VISTORIA DE ENGENHARIA

2.1. Nome do estádio: Estádio Dr. Oswaldo Teixeira Duarte

10.1. Data de emissão do laudo: 14 de Janeiro de 2014

LAUDO DE VISTORIA DE **ENGENHARIA**

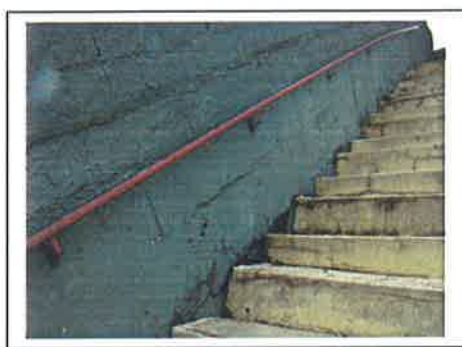
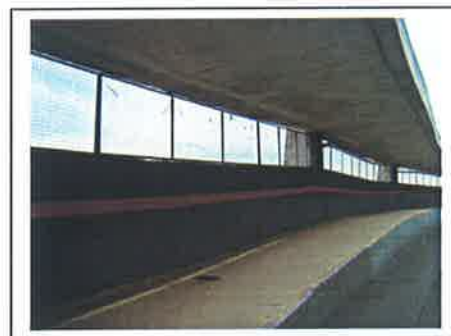
FOTOS 3 / 4: GUARDA-CORPOS E MARQUISE

O guarda-corpo lateral é formado por uma mureta de concreto que se encontra íntegra. Na parte superior também há uma mureta, totalmente fechada na parte superior por grade metálica. O corredor superior é coberto por uma marquise que não apresenta problemas estruturais nem relativos ao sistema de impermeabilização.

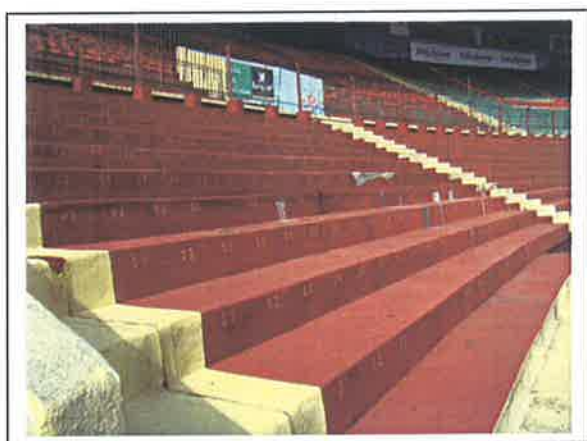
FOTO 9: VISÃO GERAL DOS SETORES

As anomalias se concentram no revestimento, que se apresenta fissurado e com tendência a se deslocar. Há, ainda, alguns pontos onde o material se desagregou junto com a capa de concreto de modo a expor as ferragens. Não há outros problemas visíveis de ordem estrutural.

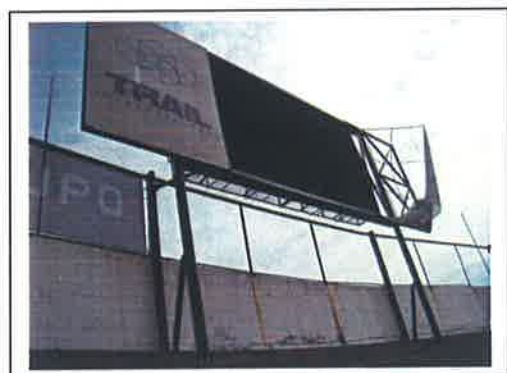
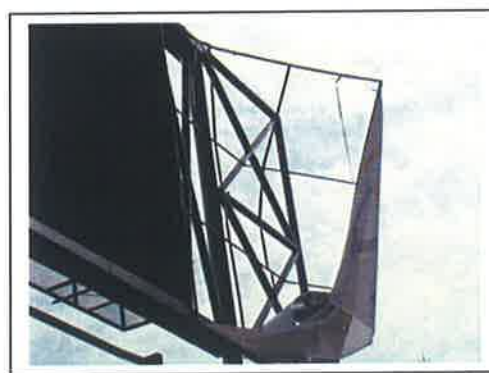
FOTOS 42 / 43: PLACAR DEFORMADO

Neste local está localizado o placar, montado em uma estrutura metálica que sofreu deformações pela ação dos ventos; há possibilidade de ruptura dos pontos de solda e portanto a estrutura deve ser reparada com urgência.

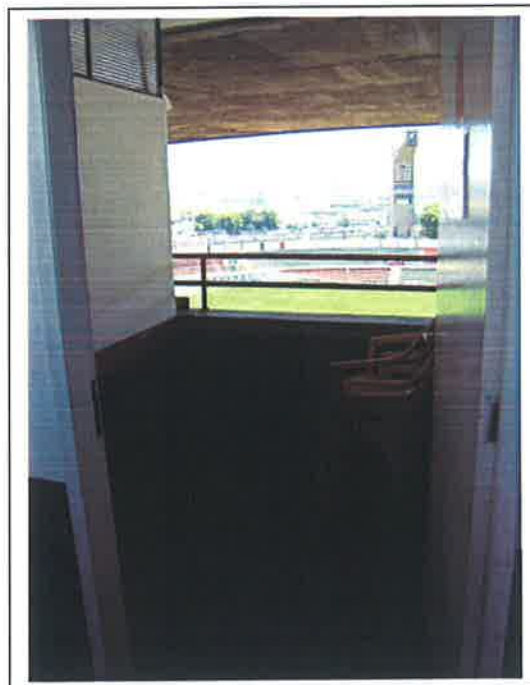
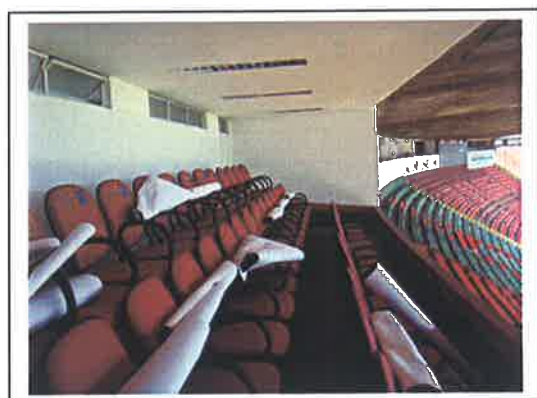
Elas estão localizadas no alto dos Setores 101 a 107, sob a marquise acima mencionada. Trata-se de um longo corredor cuja parte mais próxima do campo é segmentada formando os compartimentos. Dentre eles há cabines de imprensa, tribunas, espaço para portadores de necessidades especiais e outros.

FOTOS 57 / 58 / 59: CABINES E TRIBUNAS

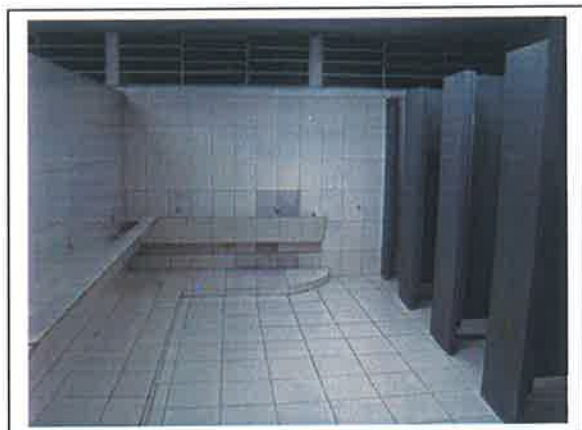
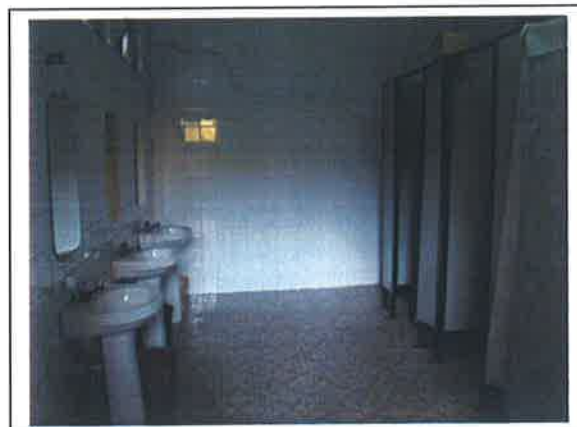
FOTOS 70 / 71: SANITÁRIOS MASCULINO E FEMININO

O funcionamento das instalações é satisfatório. O número de unidades sanitárias é de 17, correspondendo a 1 u.s. para cada 165 torcedores. Satisfatório.

As tampas das caixas d'água que abastecem estes banheiros estão quebradas e devem ser substituídas.

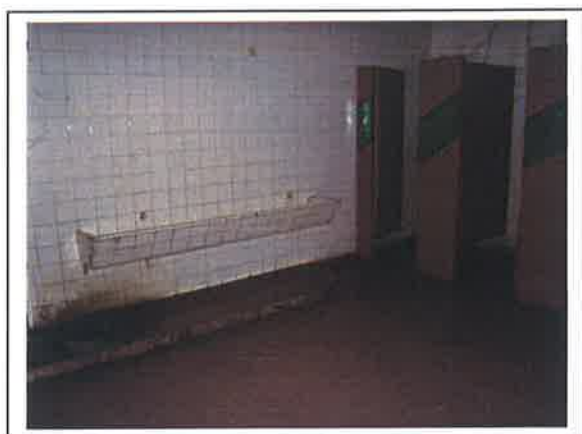
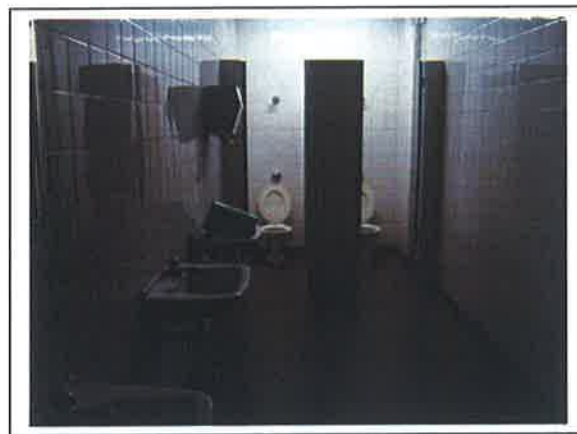
FOTOS 77 / 78: SANITÁRIOS MASCULINO E FEMININO

As caixas d'água que abastecem este banheiro não possuem tampa e estão cobertas improvisadamente por telas de material plástico.

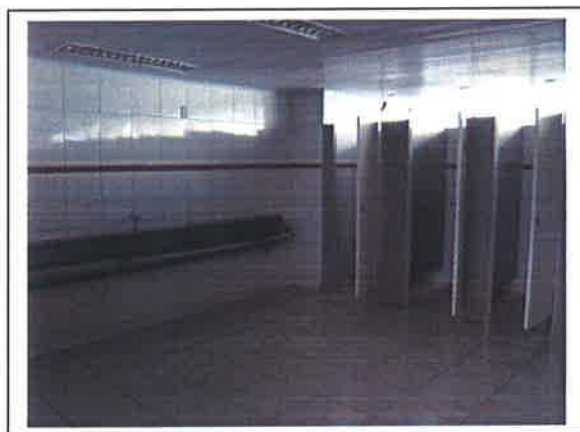
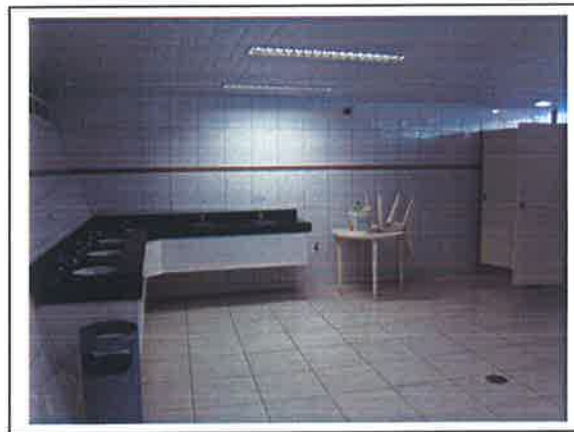
Sanitário Feminino: 6 vasos e lavatório para 6 pessoas. Há um vaso adicional com acessibilidade para PNE, mas incompleto.

O funcionamento das instalações é satisfatório. O número de unidades sanitárias é de 24, correspondendo a 1 u.s. para cada 187 torcedores.

FOTOS 80 / 81: SANITÁRIOS MASCULINO E FEMININO

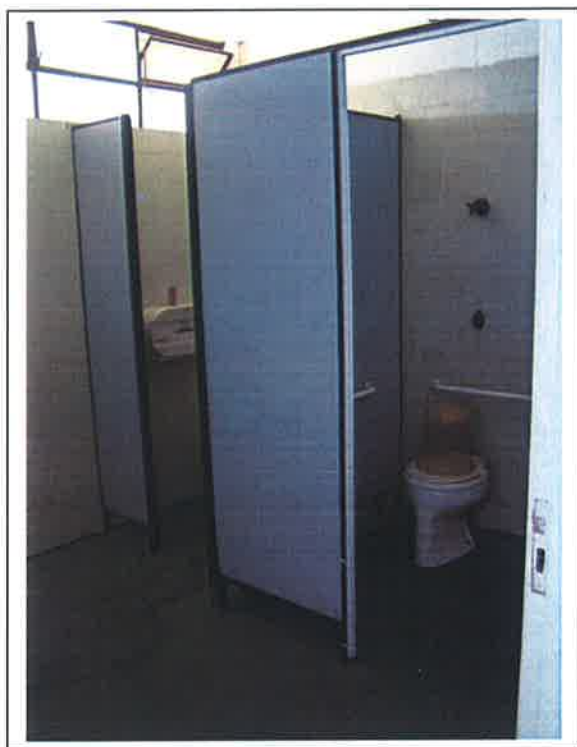
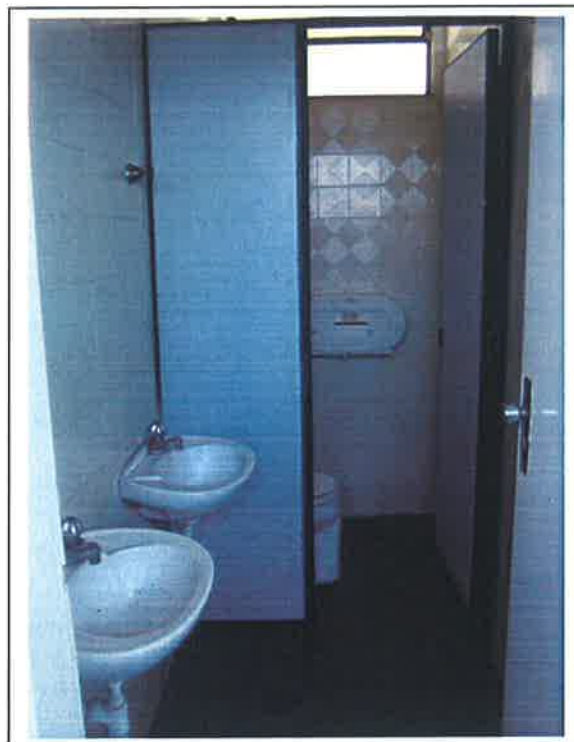
Sanitários Femininos: 2 unidades. Cada uma possui 1 mictório e 1 vaso.

O funcionamento das instalações é satisfatório.

FOTOS 82 / 83: SANITÁRIOS MASCULINO E FEMININO

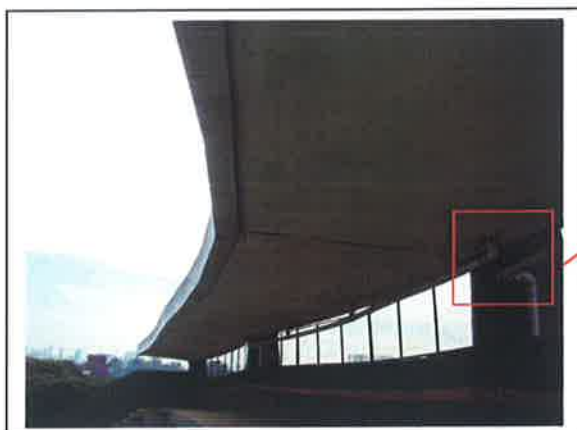
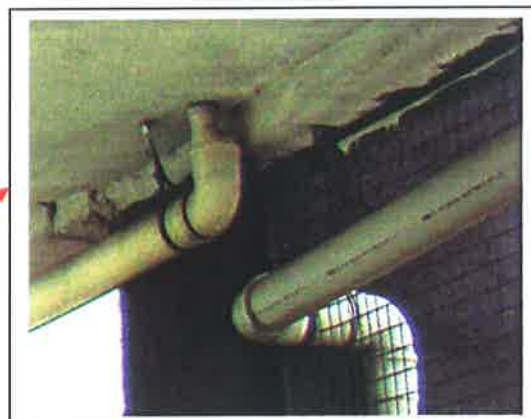
As águas pluviais coletadas na marquise que cobre as cabines e tribunas são canalizadas através de condutores presos sob a laje, em condições satisfatórias.

FOTOS 84 / 85: REDE DE ÁGUAS PLUVIAIS

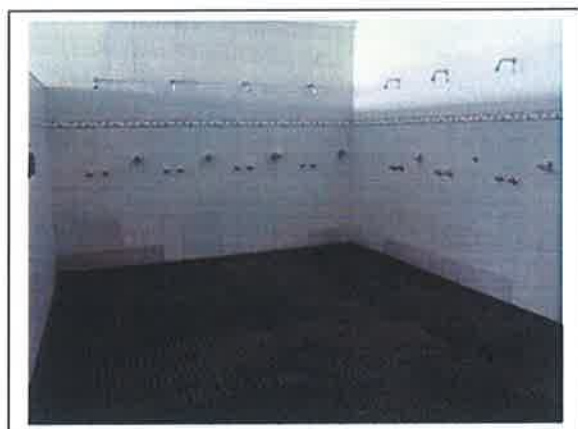
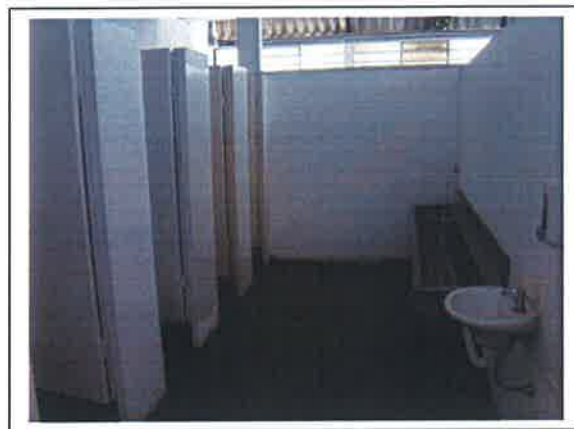
As instalações hidrossanitárias dos vestiários estão em bom funcionamento e não apresentam anomalias aparentes.

FOTOS 86 / 87: VESTIÁRIOS

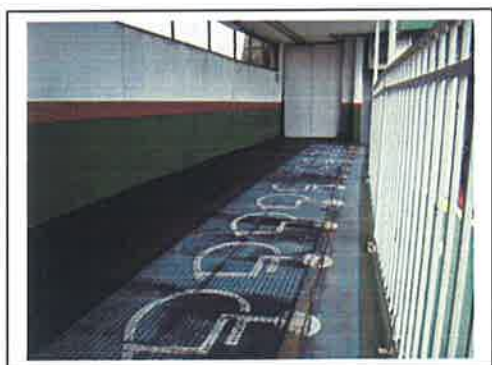
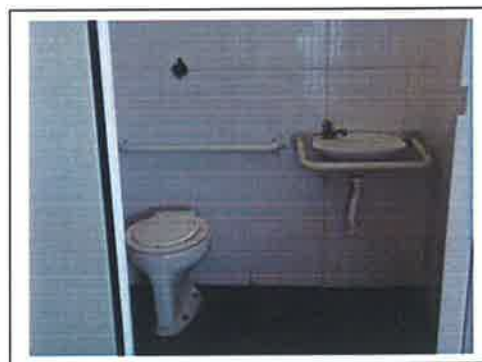
Há local reservado para portadores de necessidades especiais (PNE) ao lado das cabines e tribunas, no último andar da edificação dos setores 102 a 106. São 13 posições com acesso por elevador que, no momento da vistoria, se encontrava inoperante. Há sanitários adaptados tanto masculinos como femininos.

FOTOS 88 / 89: LOCAL RESERVADO E SANITÁRIO ADAPTADO
