## SINOPSE DO LAUDO DE VISTORIA DE ENGENHARIA

2.1. Nome do estádio: Estádio Conde Rodolfo Crespi

**LAUDO DE VISTORIA DE**

**ENGENHARIA**

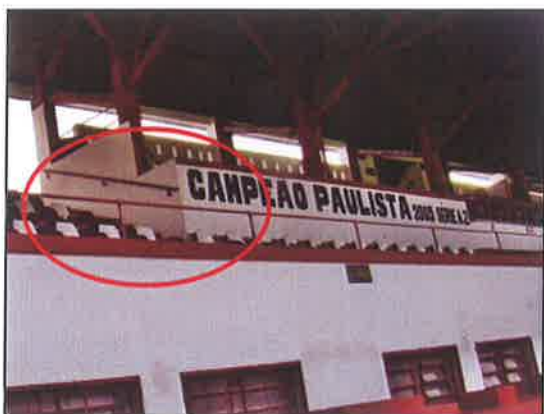
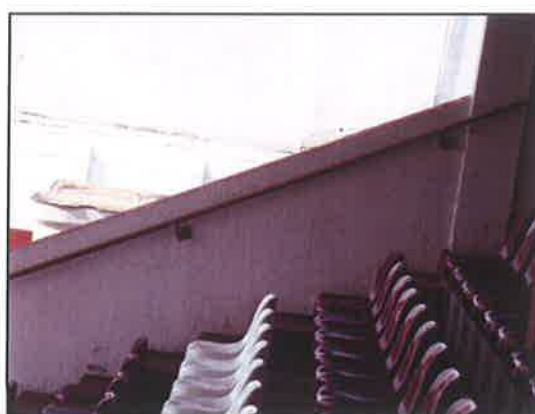
FOTOS 5 / 6: GUARDA-CORPOS FRONTAL E LATERAL

Os guarda-corpos são de alvenaria e possuem 79 cm de altura, que foi complementada com barras metálicas até a altura satisfatória. (1,10m)

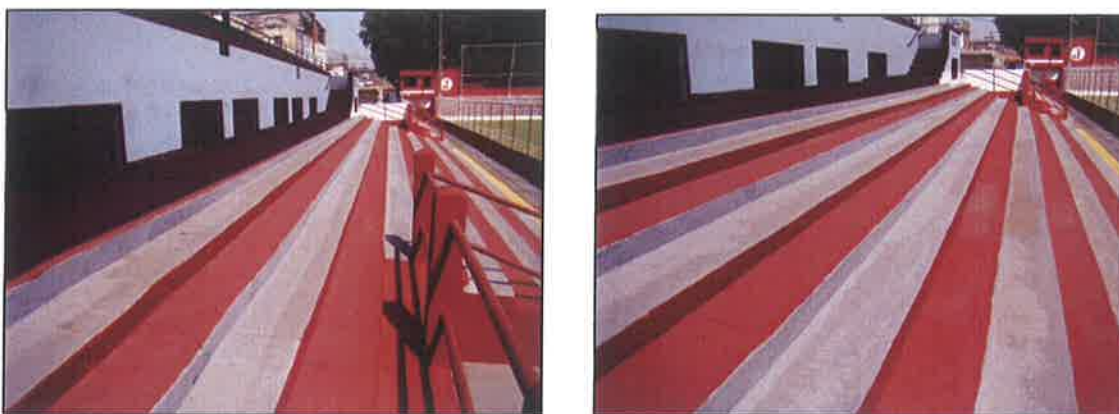
FOTOS 7 / 8: VISÃO GERAL DOS DEGRAUS DE ACESSO À SEÇÃO 5 e 6

Os degraus de concreto dão acesso aos setores (5, 6 e 7) e possuíam fissuras antigas que foram consertadas.

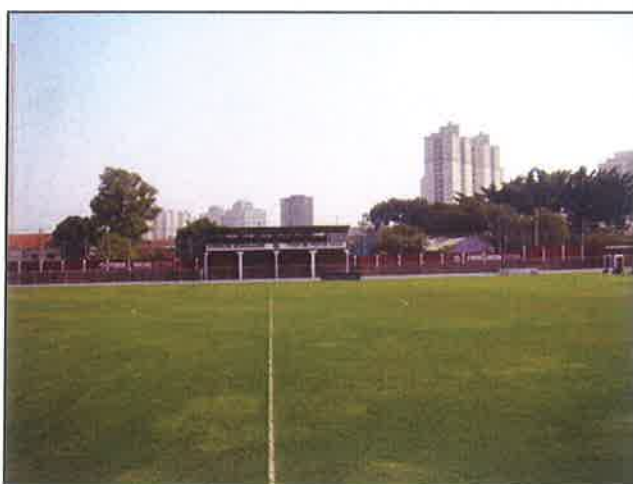
FOTO 15: VISÃO GERAL  
DA SEÇÃO 3.

Este setor é descoberto e foi construído em concreto e alvenaria, sem aproveitamento das áreas inferiores. O público acomoda-se nos próprios degraus e os lugares são numerados. Na parte central foi construída uma tribuna destinada à diretoria da equipe visitante e que serve de cobertura à arquibancada.

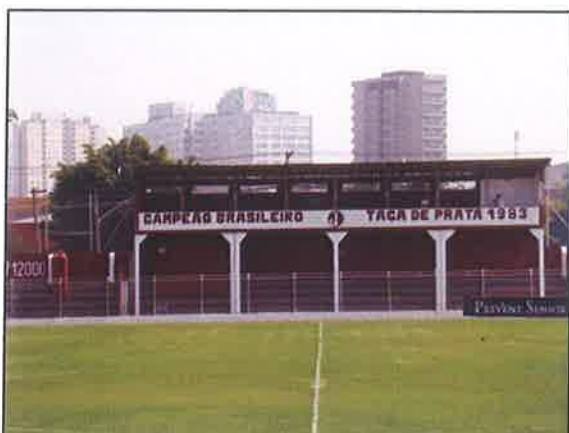
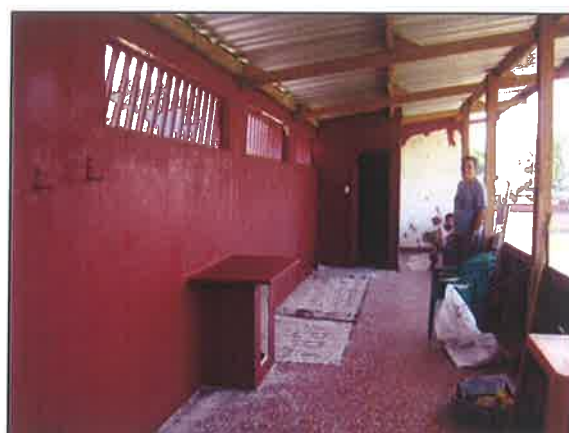
FOTO 18 / 19: TRIBUNA DE VISITANTES

Esta tribuna tem sanitário exclusivo, piso cerâmico, paredes revestidas e pintadas, coberta por telhas metálicas, com forro e estrutura do telhado de madeira. Não há anomalias visíveis.

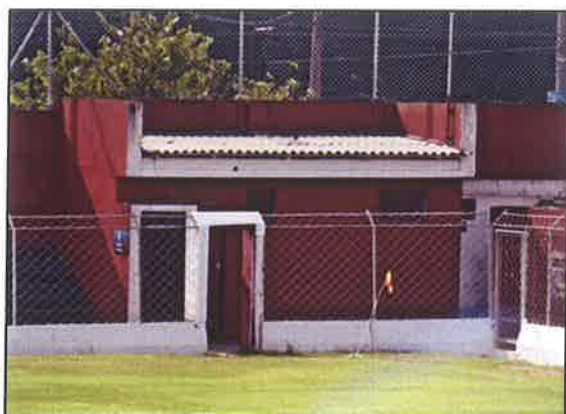
FOTOS 28/ 29: VESTIÁRIO DOS  
ÁRBITROS.

O vestiário dos árbitros ocupa uma construção independente entre as seções 3 e 4 e é coberto por laje e telhado de fibrocimento. As paredes são revestidas com argamassa e pintadas e o piso é revestido com placas de borracha (azulejo e cerâmica na área úmida). Não há anomalias a serem relatadas.

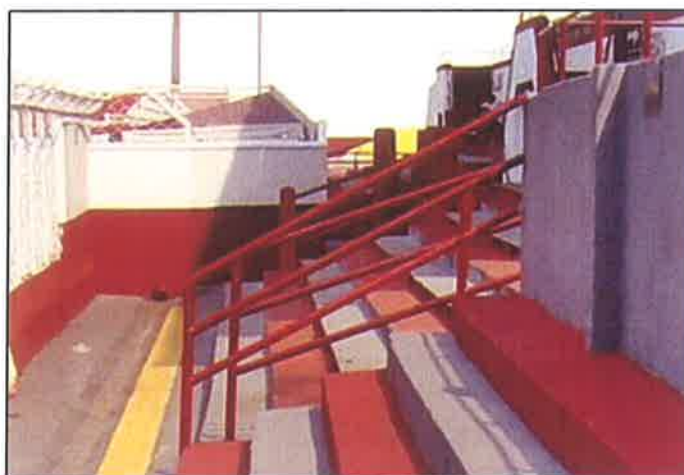
FOTO 30: GUARDA-CORPOS LATERAL

Neste setor não há necessidade de guarda-corpos frontal porque as arquibancadas se iniciam no nível do piso, nem posterior devido à presença da parede dos Setores 5,6 e 7. Os laterais estão em boas condições.

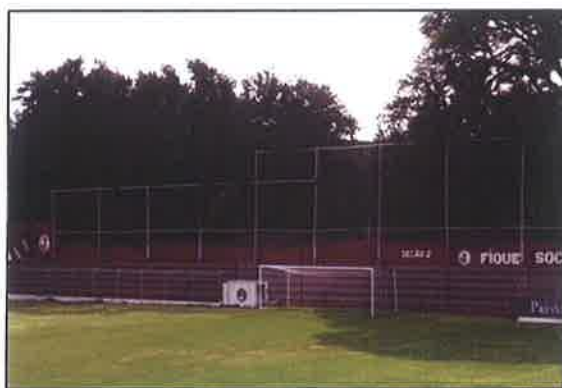
FOTO 31: GUARDA-CORPO  
POSTERIOR

O guarda-corpo posterior é constituído de uma mureta complementada por uma tela. A altura total é superior a 3,00 m e se encontra em boas condições.

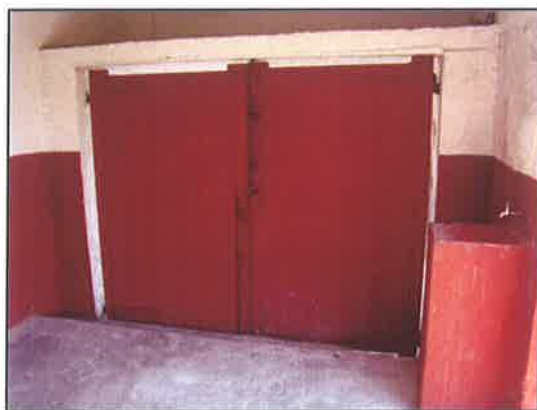
FOTO 35: PORTÃO PARA O  
PÚBLICO.

O setor possui um portão para o público, metálico, em boas condições.

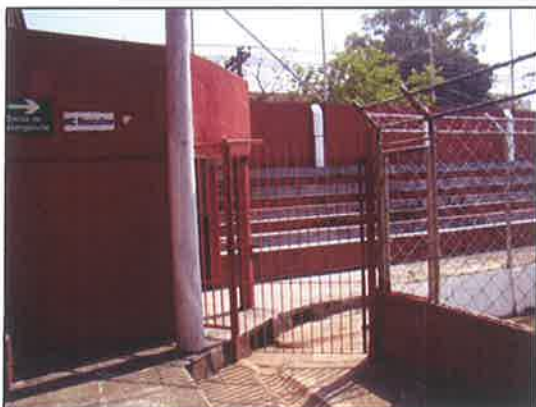
FOTO 32: PORTÃO  
DIVISÓRIO  
ENTRE SETORES 2 E 3.

Há um portão metálico que divide os setores 2 e 3 .

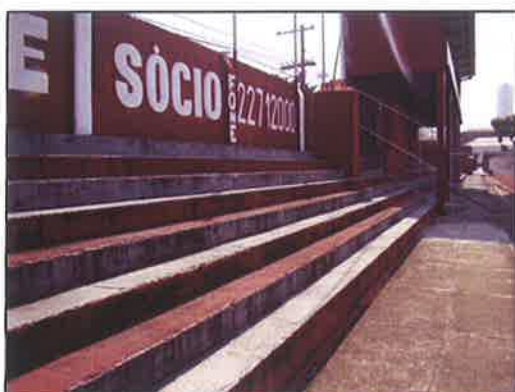
FOTO 33: GUARDA-CORPO  
POSTERIOR

O guarda-corpo posterior é constituído de uma mureta complementada por uma tela. A altura total é superior a 3,00 m e se encontra em boas condições.

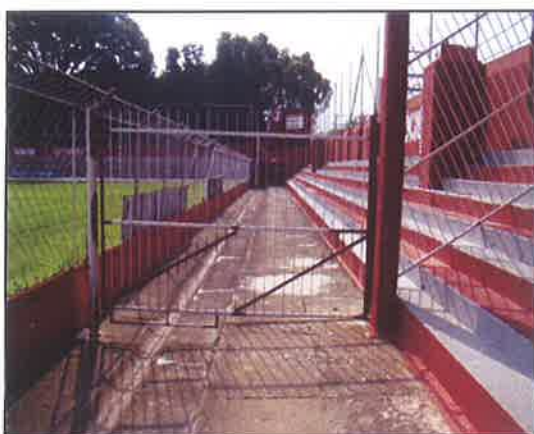
FOTO 34: PORTÃO  
GRADEADO DIVISOR DA  
SEÇÃO 3

Há um portão e um complemento com grade fixa com a finalidade de dividir a seção 3 ao meio. Em boas condições de uso.

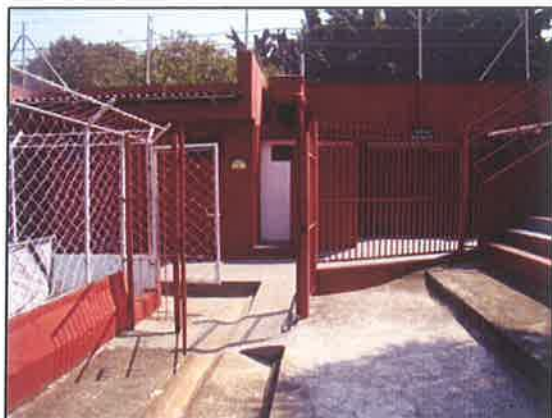
FOTO 38: GRADE ENTRE AS SEÇÕES 3 e 4.

Este setor, por ser divisa com a torcida visitante (seção 3) é isolado do anterior por grades. Na outra extremidade não há isolamento.

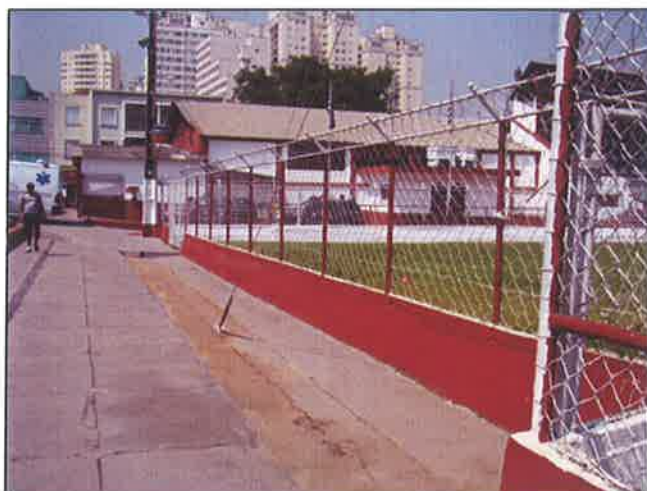
FOTO 39: ALAMBRADO.

O alambrado possui 2,50 m de altura e encontra-se em boas condições em toda a sua extensão ao redor do gramado.

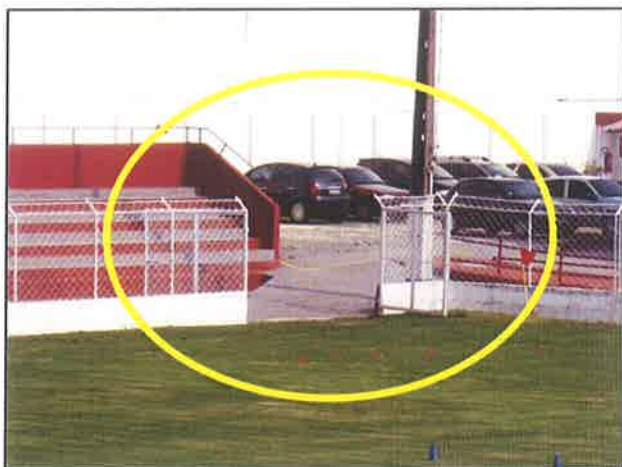
FOTO 40: VISTA DO PORTÃO DE ACESSO DE VEÍCULOS AO GRAMADO.

Há um portão na linha de fundo do gramado (seção 4), localizado próximo a uma das saídas, que permite acesso de viatura em caso de emergência. Metálico e gradeado, apresenta boas condições de uso.

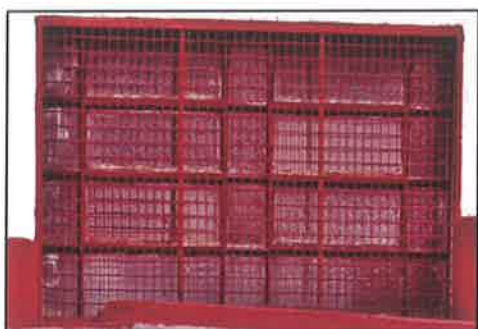
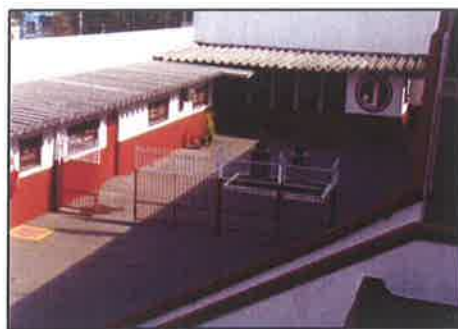
FOTOS 42 / 43: DISPOSITIVOS DE PROTEÇÃO DOS VITRÔS E DA ENTRADA DO VESTIÁRIO DOS VISITANTES.

Não há anomalias relativas às esquadrias dos vestiários e dos banheiros. Os vitrôs dos vestiários, voltados para um corredor de circulação do público, estão protegidos por tela metálica. Uma grade impede o acesso do público à entrada do vestiário da equipe visitante.

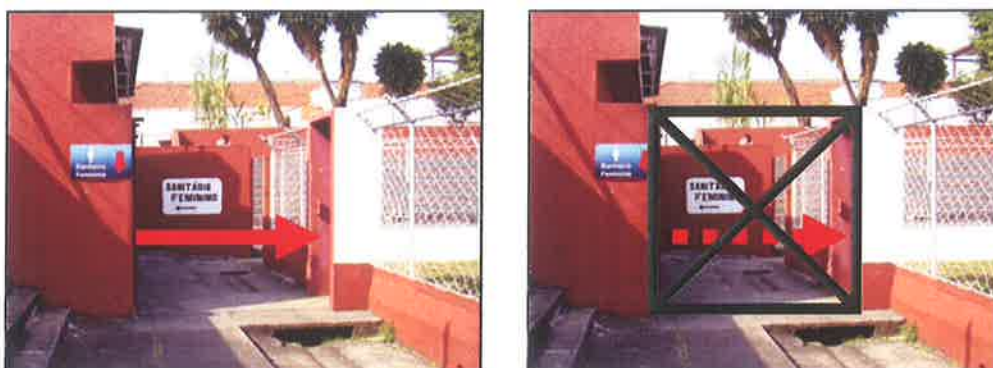
FOTOS 44 / 45: ACESSO DOS ÁRBITROS AO CAMPO, INDICADO PELA SETA VERMELHA. AS LINHAS PRETAS INDICAM O ISOLAMENTO PROPORCIONADO PELO TÚNEL MÓVEL.

O acesso dos árbitros ao campo de jogo é feito através de um túnel móvel, construído em ferro, que se movimenta através de trilhos. Durante as partidas ele é deslocado de forma a isolar o vestiário da seção 3 na entrada e saída dos árbitros.

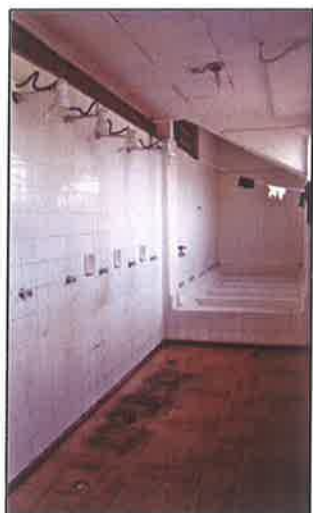
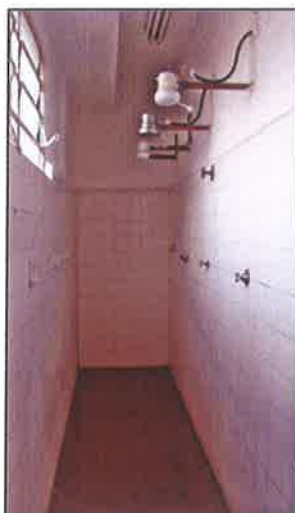
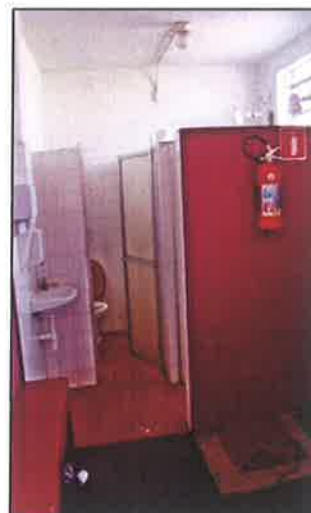
FOTOS 53 / 54 / 55: VESTIÁRIO DA EQUIPE LOCAL, DA EQUIPE VISITANTE E DOS ÁRBITROS, RESPECTIVAMENTE.

Nos vestiários das equipes e dos árbitros não foram notados problemas na rede hidráulica.

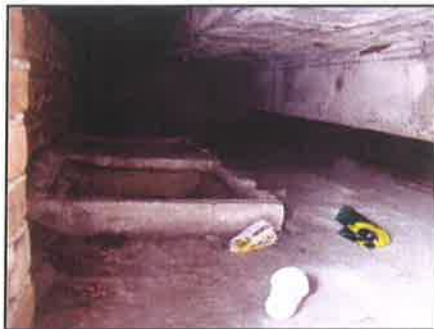
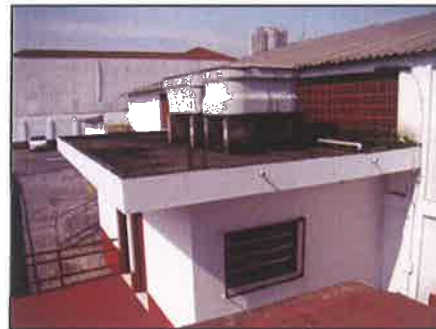
FOTOS 56 / 57: CAIXAS D'ÁGUA

Os reservatórios de água potável estão localizados na edificação dos Setores 5, 6 e 7. São de concreto e não apresentam vazamentos, mas encontram-se destampados. Sobre os sanitários localizados entre as Seções 4 e 5, há duas caixas que abastecem, além dos mesmos, os sanitários dos PNE. Estão em situação adequada.

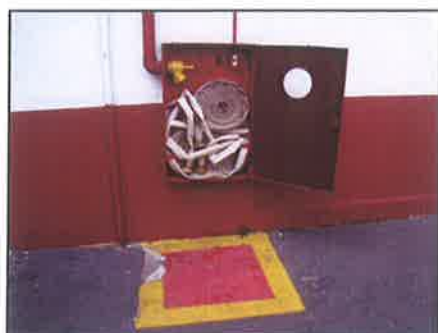
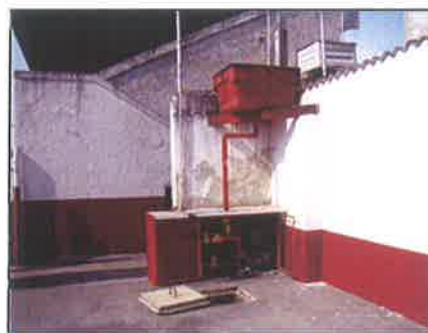
FOTOS 59 / 60: HIDRANTE E BOMBA DE INCÊNDIO.

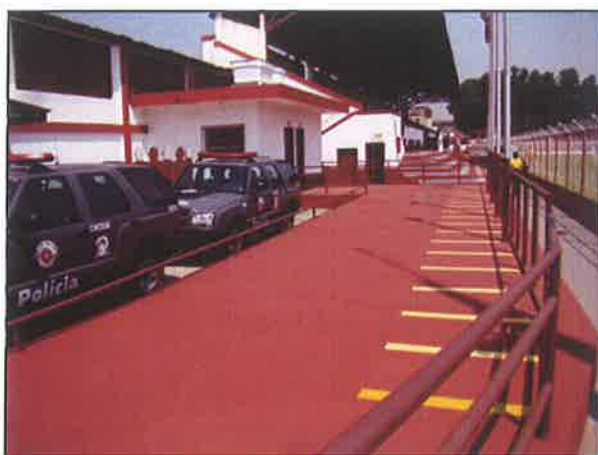
Há um local demarcado para torcedores portadores de necessidades especiais (PNE), entre as Seções 4 e 5, com rampa de acesso. Ao lado há um sanitário feminino e um masculino adaptados.

FOTO 61: LOCAL  
DEMARcado PNE

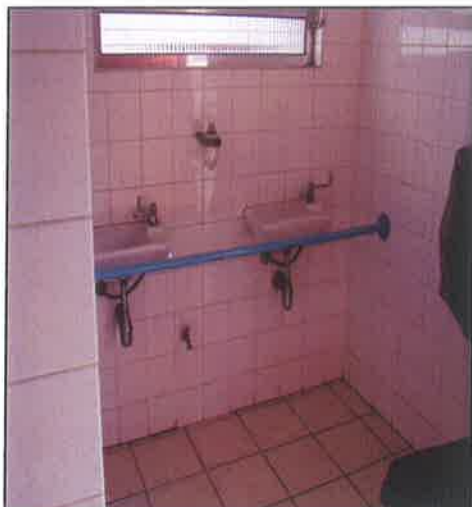
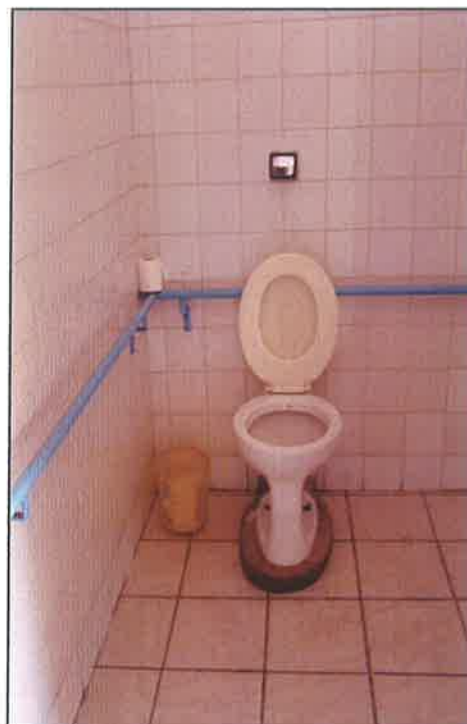
FOTOS 62 / 63: SANITÁRIO PARA PNE.

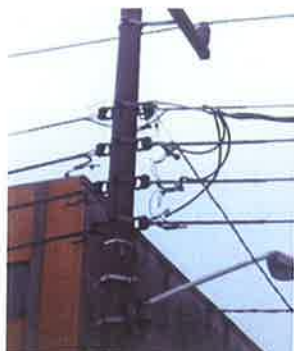
- Cruzetas de madeira conforme NBR8453: Derivação em poste da concessionária em baixa tensão, não apresenta cruzetas.
- Chave Fusível Tipo MZ - Inexistente.
- Condutores: Os condutores do ramal de entrada aéreo são unipolares e estão em bom estado de conservação.
- Pára-Raios Polerimétricos: Não apresenta pára-raios polerimétricos.

Foto 01: Entrada derivação poste da Concessionária de energia em boas condições de instalação  
Entrada de Energia Principal

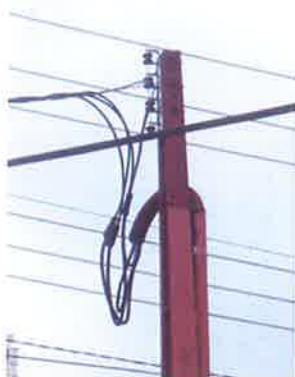
Entrada aérea, com conexão em bom estado de conservação e encaminhamento. Os condutores do ramal de entrada aérea são de cobre, unipolares e estão em boas condições de conexão.

Foto 02: A Entrada de Energia  
Novo ramal aéreo do Estádio em boas condições, de operação.  
Entrada de Energia Principal

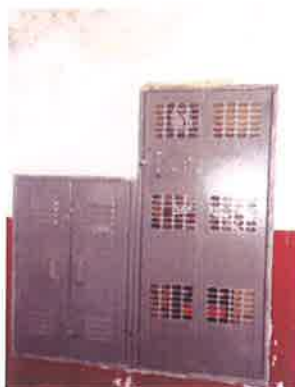
O Quadro de medição principal é do Estádio do Clube Atlético Juventus é velho, com entrada em baixa tensão, o quadro fica na parte interna do estádio junto à bilheteria principal, em local de difícil acesso com pouco espaço que conta ainda com cadeiras, armários e mesas bloqueando sua abertura.

Foto 03: Estrutura reformada com instalação de novos quadros e instalação de porta de forma a restringir o acesso ao cubículo de medição/proteção.  
Quadro de Medição Principal

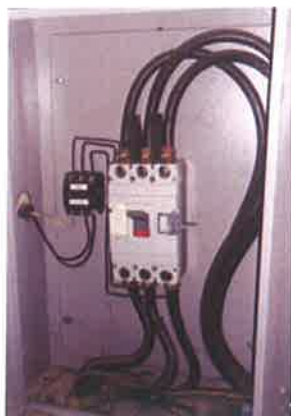
Foto 04: Quadro de proteção novo com instalações de disjuntor termomagnético trifásico.  
Quadro de Medição Principal

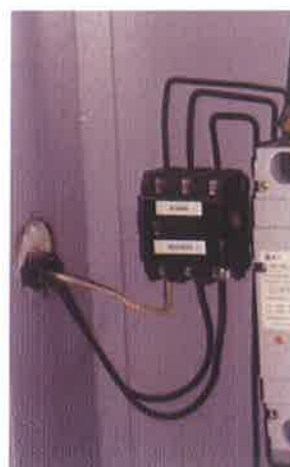
Foto 05: Disjuntor da bomba de incêndio devidamente identificado conforme norma.  
Quadro de Medição Principal

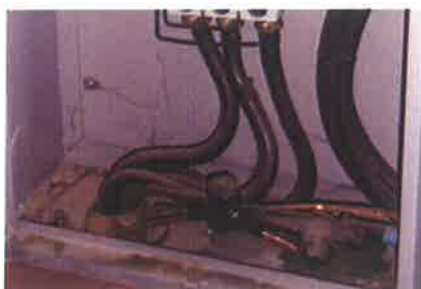
Foto 06: Caixa de e nova e em boas condições de uso e operação.  
Quadro de Medição Principal

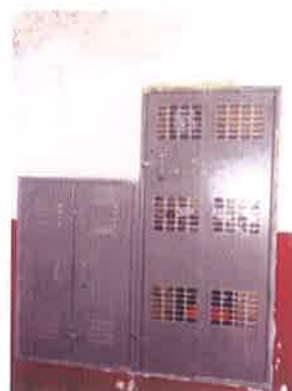
Foto 07: O quadro de medição/proteção novo falta identificação funcional e placa de aviso de equipamento energizado.  
Quadro de Medição Principal

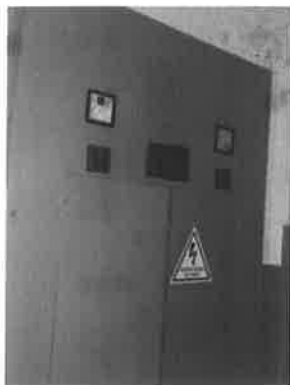
Quadro de Distribuição Geral

Composto por disjuntor termomagnético trifásico cuja capacidade não foi possível de ser observado, botão de seleção e indicadores de tensão e corrente na parte superior do painel. Internamente a alimentação é realizada em barramento principal com duas fileiras de disjuntores com proteções locais sendo: nove disjuntores termomagnéticos trifásicos com capacidade não identificada, o quadro necessita de melhorias.

Foto 08: Quadro de Proteção Geral com nova pintura e devidamente identificado atendendo as normas vigentes.

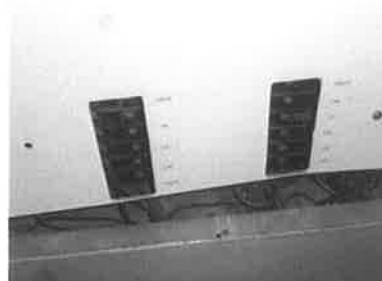
Quadro de Distribuição Geral

Foto 09: Foram realizadas melhorias com adequação de dispositivos de segurança ao operador.

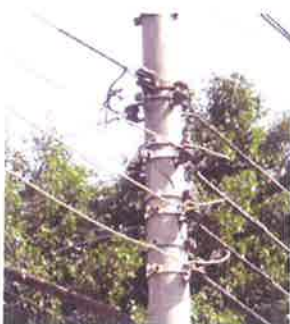
- Cruzetas de madeira conforme NBR8453: Derivação em poste da concessionária em baixa tensão, não apresenta cruzetas.
- Chave Fusível Tipo MZ – Inexistente.
- Condutores: Os condutores do ramal de entrada aéreo são unipolares e estão em bom estado de conservação.
- Pára-Raios Polerimétricos: Não apresenta pára-raios polerimétricos.

Foto 10: Entrada derivação poste concessionária  
Em boas condições de conservação  
Entrada Secundária

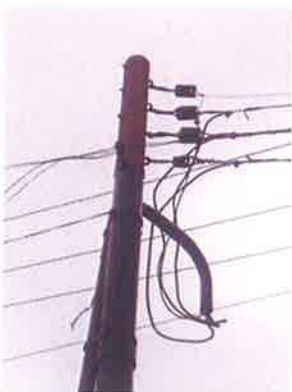
Entrada aérea, com conexão em bom estado de conservação e encaminhamento. Os condutores do ramal de entrada aéreo são de cobre, unipolares e estão em boas condições de conexão.

Foto 11: Entrada de Energia Secundária em boas  
condições de conservação e instalação.  
Entrada de Energia Secundária

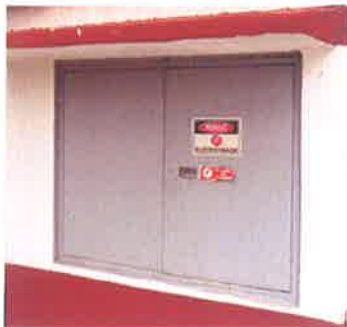
Quadro de Medição Principal

O Quadro de medição secundário é do Estádio do Clube Atlético Juventus é velho, com entrada em baixa tensão, o quadro fica junto à entrada do estacionamento do estádio junto ao portão 2 em local de difícil acesso.

Foto 12: Quadro em local de fácil acesso e protegido contra Intempéries por estrutura de alvenaria.

Deverá ser providenciado das proteções instaladas dentro do quadro e instalação deste em quadro de PVC fora do quadro. (Fotos 12 e 14). **O grau de risco é REGULAR.**

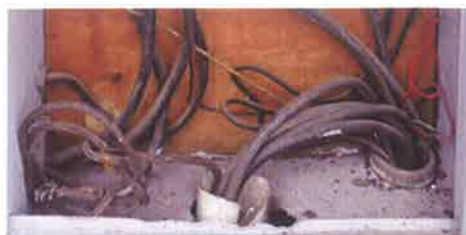
Foto 14: Estrutura interna necessitando de limpeza.  
Quadro de Medição/Proteção – Secundário

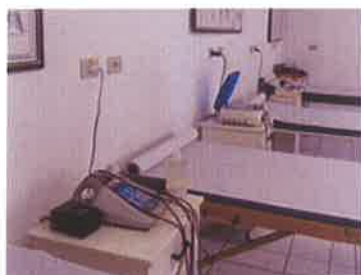
O departamento médico foi reformado e apresenta ótimas condições de uso e operação, com iluminação adequada e estrutura de alimentação embutida em ótimas condições.

Foto 17: O local apresenta instalações em ótimas condições de funcionamento.  
Departamento Médico.

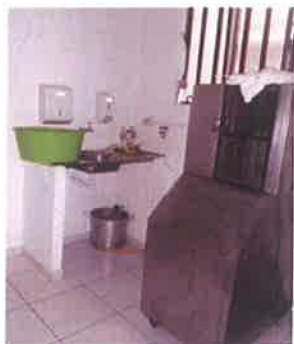
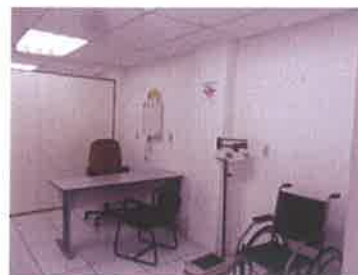
Foto 18: O local apresenta instalações em ótimas condições de funcionamento.  
Departamento Médico.

Foto 19: O local apresenta instalações em ótimas condições de funcionamento.  
Departamento Médico

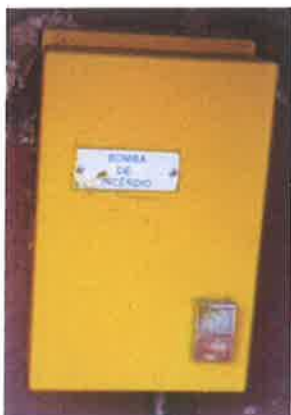
Casa de Máquinas – Bomba de Incêndio

Foto 20: Quadro devidamente identificado, o local não apresenta placa de aviso de equipamento energizado junto à porta do cubículo.

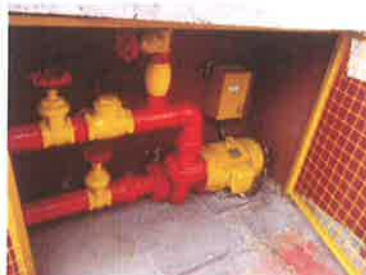
Foto 21: Bomba de incêndio com casa de máquinas em boas condições.  
Casa de Máquinas – Bomba de Incêndio

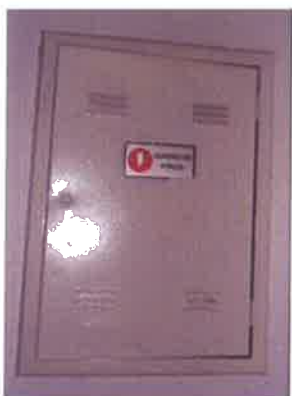
- **Conformidades com Norma NBR5410**
  - a. Item 6.8.1.3 - Esquemas dos quadros de distribuição - Não apresentados.
- **Fiação:** Apresentam necessidade de revisão.
- **Eletroduto:** Em ferro galvanizado embutido em parede de alvenaria, necessitam de revisão.

Foto 23: Quadro apresenta placa de aviso de equipamento energizado sua estrutura foi pintura.  
Alojamento 1e2 / 3e4

Deverá ser providenciada a troca da chave seccionadora e instalação de disjuntor termomagnético trifásico, instalação de disjuntor DRs para os chuveiros. (Fotos 23 a 25). **O grau de risco é REGULAR.**

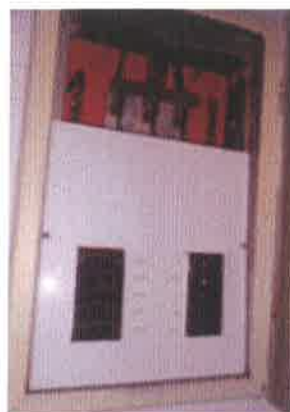
- Foto 24: Apresenta necessidade de troca da proteção geral com instalação de disjuntor termomagnético trifásico. Deverá ser realizada a reforma do quadro e instalação e DR para os chuveiros.  
1e2 / 3e4

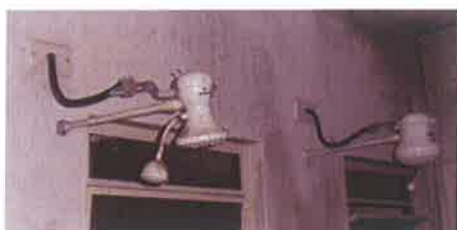
- **Chuveiros:** As interligações dos chuveiros estão bem dispostas sem problemas de conexão.

Foto 25: Chuveiros em boas adequações elétricas  
Alojamento 1e2 / 3e4

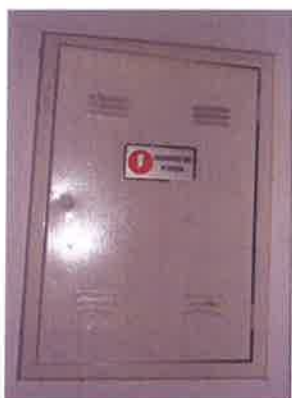
Quadro de Força Alojamentos 5 e 6

- **Conformidades com Norma NBR5410**
  - a. Item 6.8.1.3 - Esquemas dos quadros de distribuição - Não apresentados.
- **Fiação:** Os fios estão bem presos e dispostos dentro do quadro.
- **Eletroduto:** Em PVC não apresentam problemas de conexão.

Foto 26: Quadro apresenta placa de aviso de equipamento energizado conforme exigido por norma.

Deverá ser providenciada instalação de disjuntor DRs para os chuveiros. (Fotos 26 a 28). **O grau de risco é REGULAR.**

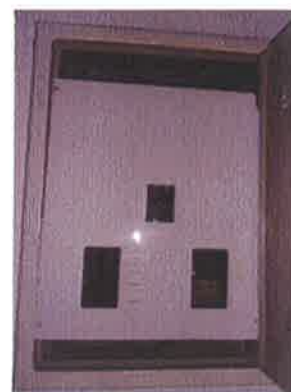
Foto 27: Apresenta necessidade de troca da proteção geral com instalação de disjuntor termomagnético trifásico. Deverá ser realizada a reforma do quadro e instalação de DR para os chuveiros.  
Quadro de Força Alojamentos 5 e 6

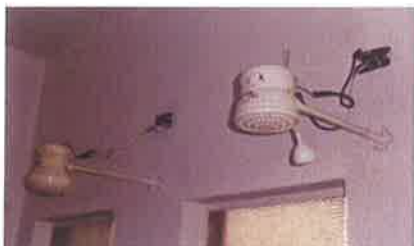
- **Chuveiros:** As interligações dos chuveiros estão bem dispostas sem problemas de conexão.

Foto 28: Chuveiros com boas ligações  
Alojamento dos Juniores

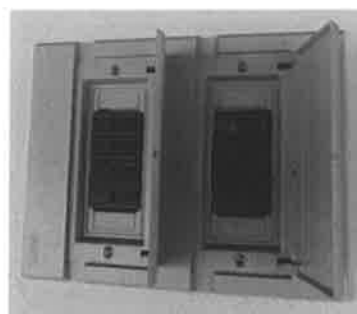
Foto 30: Falta identificação dos componentes.  
Tribuna de hora – Arquibancada Coberta

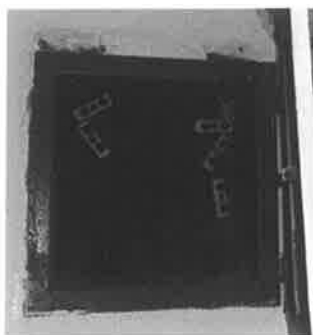
Com acesso junto à tribuna de honra do estádio do Juventus, situado na Arquibancada Coberta, O mesmo esta enferrujado com a estrutura comprometida, não apresenta identificação externa ao quadro conforme norma NR10. A régua de contato para ligação de telefonia está em péssimas condições de instalação.

- **Circuitos de Telefonia:** Estão mal instalados internamente ao quadro. O quadro apresenta-se sujo sem identificação e com a estrutura comprometida.

Foto 31: Apresenta quadro de conexão e Telefonia desativado, devendo ser tampado ou retirado do local. Tribuna de hora - Arquibancada Coberta

Deverá ser providenciada a retirada do quadro (Foto 31). **O grau de risco é MÍNIMO.**

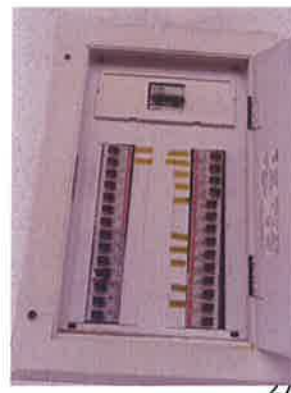
Foto 35: Quadro apresenta alguns componentes identificados necessitando de melhorias na identificação. Quadro de força – Iluminação Externa/Quadras

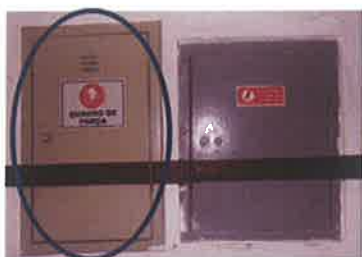
- **Conformidades com Norma NBR5410**
  - a. Item 6.8.1.3 - Esquemas dos quadros de distribuição - Não apresentados.
  - **Fiação:** Os fios estão necessitando de revisão junto às conexões dos disjuntores e distribuição interna do quadro.
  - **Eletroduto:** Em PVC embutido em alvenaria, não apresentam problemas de conexão.

Foto 38: O quadro foi substituído por outro que entende as normas vigentes.  
Quadro de força - Cozinha

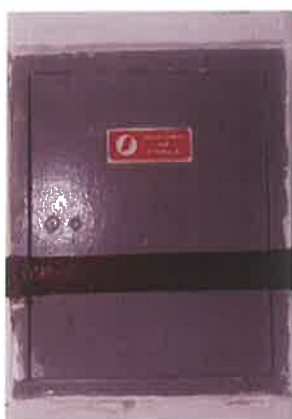
Foto 40: O quadro antigo deverá ser lacrado e identificado como caixa de passagem.  
Quadro de força - Cozinha

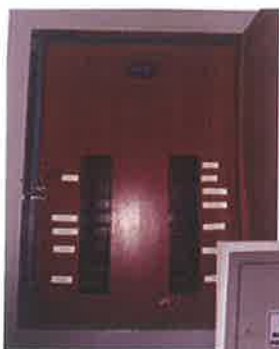
Quadro de força - Alojamento

- **Circuitos:** Estão bem presos dentro do quadro.
- **Conformidades com Norma NR10:**
  - a. Item 10.10.1 - Placa de identificação - Não apresenta.
  - b. Item 10.2.8.2.1 - Isolação das partes vivas, placa de proteção contra choques elétricos por contatos diretos: Apresenta.
  - c. Item 10.10.1 - NR10 e Item 6.5.4.9 NBR5410 - Identificação dos circuitos item - Apresenta.
  - d. Item 10.3.4 - NR10 e Item 8.3.2.1 NBR5410 - Aterramento: Apresenta.
- **Conformidades com Norma NBR5410**
  - a. Item 6.8.1.3 - Esquemas dos quadros de distribuição - Não apresentados.
- **Fiação:** Os fios estão necessitando de revisão junto às conexões dos disjuntores.

Fotos 41 e 42: Apresenta identificação de equipamento energizado, falta identificação funcional, quadro em boas condições.

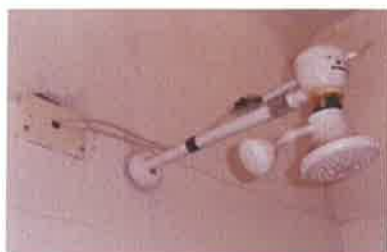
Foto 43: Chuveiro em boas condições de instalação.

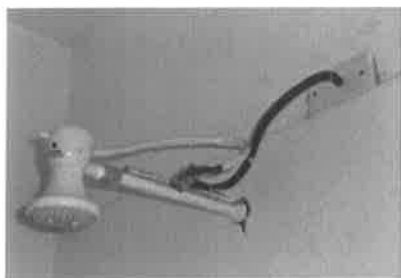
Foto 44: Chuveiros em boas condições de instalação.  
Alojamentos

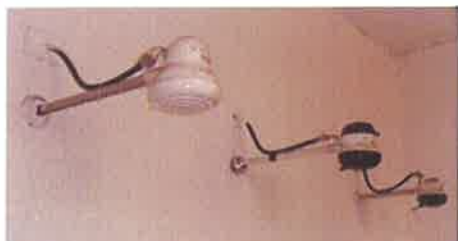
Foto 49: Chuveiros em boas condições de instalação.

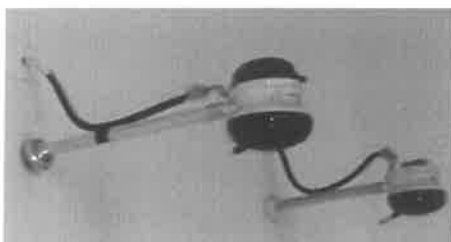
Foto 50: Chuveiros em boas condições de instalação. Vestiário do amador

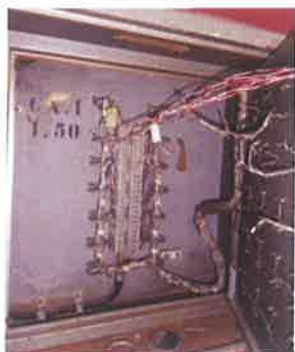
Foto 56: Apresenta conexão dos blocos terminais em boas condições  
DG Telefonia - Tribuna

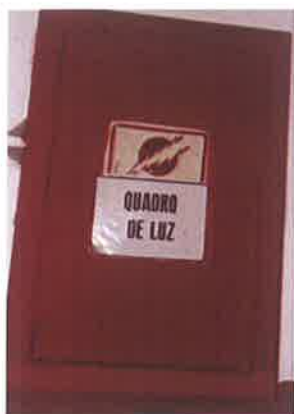
- **Conformidades com Norma NBR5410**
  - a. Item 6.8.1.3 – Esquemas dos quadros de distribuição – Não apresentados.
- **Fiação:** A fiação interna está disposta de forma precária dentro do quadro que apresenta fios com emendas precárias, com alimentação elétrica sendo realizada externamente ao quadro e derivações junto a um dos disjuntores necessitando de revisão.

Foto 59: Apresentando quadro identificado com placa de equipamento energizado, o quadro apresenta ainda derivação externa necessitando de melhorias, Vestiário dos Visitantes

Deverá ser providenciada a troca da chave seccionadora e instalação de disjuntor termomagnético trifásico, instalação de disjuntor DRs para os chuveiros. (Fotos 59 a 63). **O grau de risco é REGULAR.**

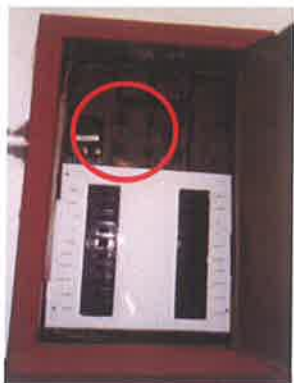
Foto 60: Apresenta necessidade de troca da proteção geral com instalação de disjuntor termomagnético trifásico. Deverá ser realizada a reforma do quadro e instalação e DR para os chuveiros Vestiário dos Visitantes

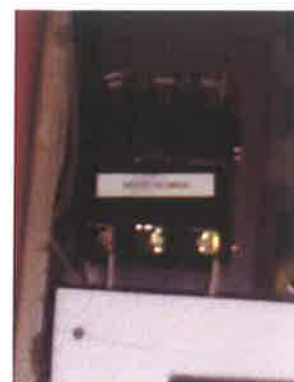
Foto 61: Apresenta ainda disjuntor instado de forma inadequada ao quadro e com Alimentação sendo realizada Frontalmente de forma precária Vestiário dos Visitantes

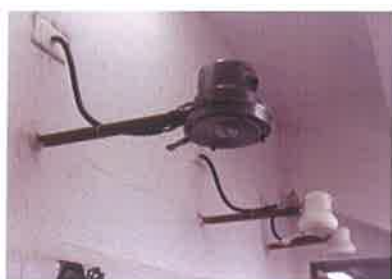
Foto 62: Chuveiros bem instados com cabos protegidos e conector de forma a garantir segurança aos usuários. Vestiário dos Visitantes

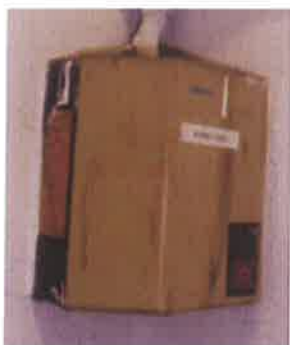
- **Conformidades com Norma NBR5410**
  - a. Item 6.8.1.3 - Esquemas dos quadros de distribuição - Não apresentados.
- **Fiação:** Quadro é lacrado, externamente encontra-se com problemas de conexão e ligações precárias que necessitam de revisões elétricas.
- **Eletroduto:** Em ferro galvanizado afixados de modo aparente, não apresentam problemas de conexão.

Foto 64: Apresenta quadro de Comando de Bamba em boas condições de conservação, e foi realizado identificação do componente.  
Vestibulo dos Visitantes.

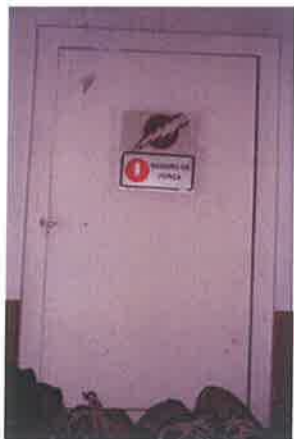
Situado próximo à entrada principal e abaixo da arquibancada coberta. O quadro é velho e apresenta seu interior enferrujado, as ligações internas necessitam de revisão, o quadro não apresenta placa de proteção contra contatos diretos junto aos barramentos.

- **Conformidades com Norma NBR5410**
  - a. Item 6.8.1.3 – Esquemas dos quadros de distribuição – Não apresentados.
- **Fiação:** A fiação interna está disposta de forma precária dentro do quadro que apresenta fios com emendas precárias, com derivações junto ao barramento principal.

Foto 68: Quadro com placa de equipamento energizado, apresenta derivação externa com ligação de forma precária.

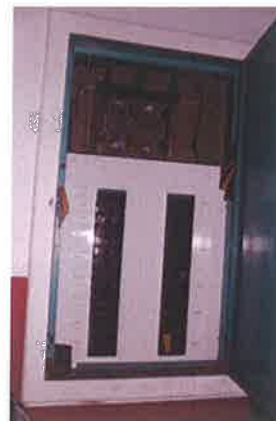
Foto 69: Apresenta instalação de placa de proteção contra contatos diretos junto aos disjuntores, e identificação dos componentes. Deverá ser realizada a troca da chave seccionadora por disjuntor termomagnético Trifásico e instalação de DPR. Vestiário Principal

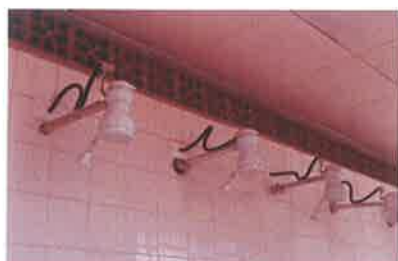
Foto 70: Apresenta ligações de alimentação com instalação de cabos protegidos e com conector de forma a garantir segurança aos usuários.

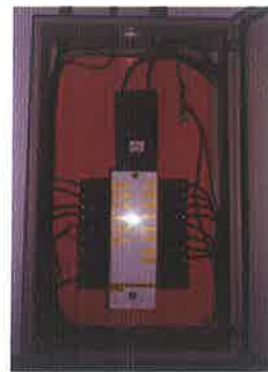
Foto 80: A estrutura interna do quadro apresenta identificação dos componentes e instalação de placa de proteção contra contatos diretos cobrindo os disjuntores parcialmente.  
Quadro de Iluminação de Emergência

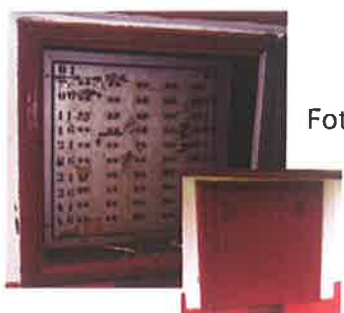
Localizado junto ao campo e próximo à cabine de som, o quadro é antigo e apresenta-se em boas condições de funcionamento, o quadro contempla pontos de ferrugem e necessita de pintura e não apresenta identificação externa ao quadro conforme norma NR10.

- Circuitos de Telefonia: Estão bem instalados internamente ao quadro que contempla na parte interna placa metal com pontos de contato para conexão de telefonia tipo "Plug Banana" sobre placa de folha de flandres, garantindo a integridade das conexões. O quadro apresenta-se sujo a identificação é precária, faltam pontos de contato para telefonia e o quadro necessita de revisão junto às conexões.

Fotos 81 e 82: Apresenta quadro de conexão e Telefonia em boas condições de instalação apresenta pontos de ferrugem - Campo

Deverá ser providenciada revisão junto aos blocos terminais, adequação dos cabos e conexões. (Fotos 81 a 83). **O grau de risco é MÍNIMO.**

Deverá ser providenciado aterramento das estruturas metálicas e grades junto ao campo. (Fotos 81 a 83). O grau de risco é **REGULAR**.

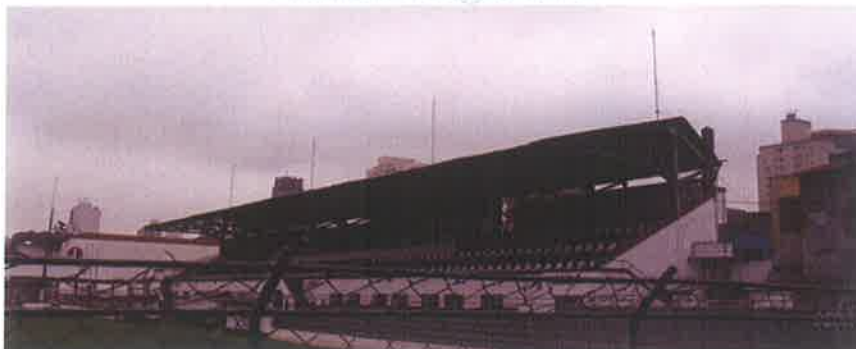
Foto 84: Foram instalados sistemas de proteção contra descargas atmosféricas junto ao estádio e apresentação do laudo de SPDA de forma a atender as exigências da Norma NBR 5419

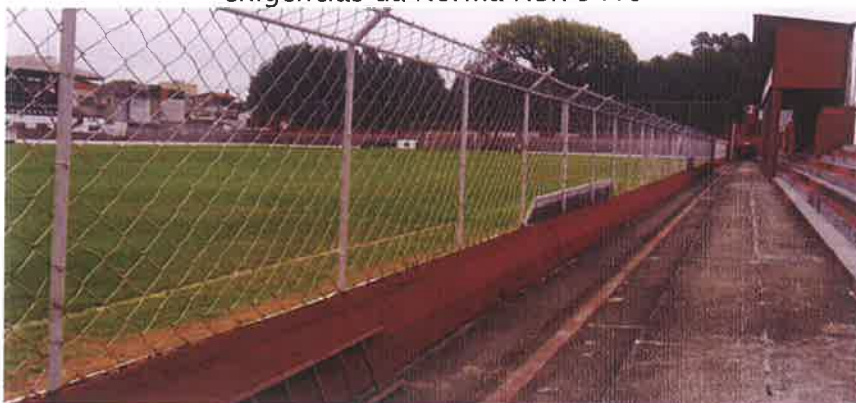
Foto 85: Foram instalados sistemas de proteção contra descargas atmosféricas junto ao estádio e apresentação do laudo de SPDA de forma a atender as exigências da Norma NBR 5419

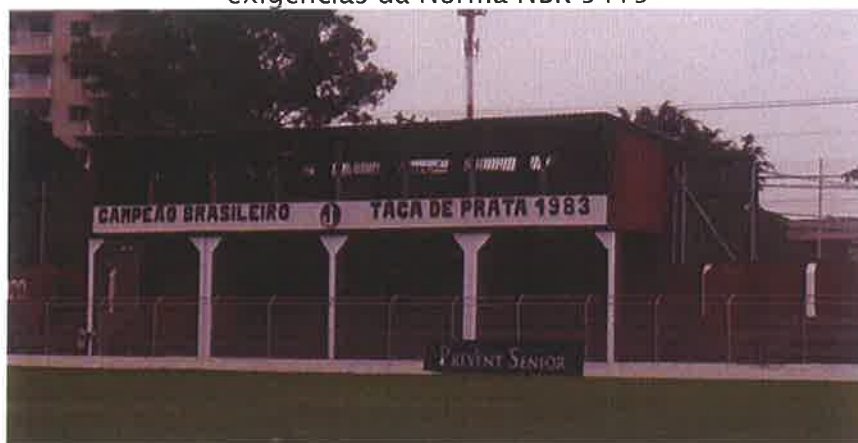
Foto 86: Foram instalados sistemas de proteção contra descargas atmosféricas junto ao estádio e apresentação do laudo de SPDA de forma a atender as exigências da Norma NBR 5419

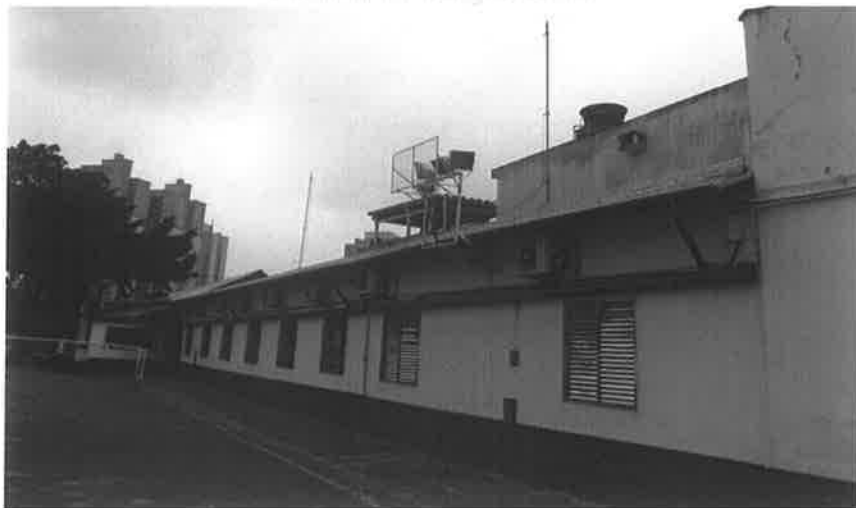
Foto 87: Foram instalados sistemas de proteção contra descargas atmosférica junto ao estádio e apresentação do laudo de SPDA de forma a anteder as exigências da Norma NBR 5419
