Ansel Lancman

SINOPSE DO LAUDO DE VISTORIA DE ENGENHARIA

2.1. Nome do estádio: Estádio Nicolau Alayon

LAUDO DE VISTORIA DE
ENGENHARIA

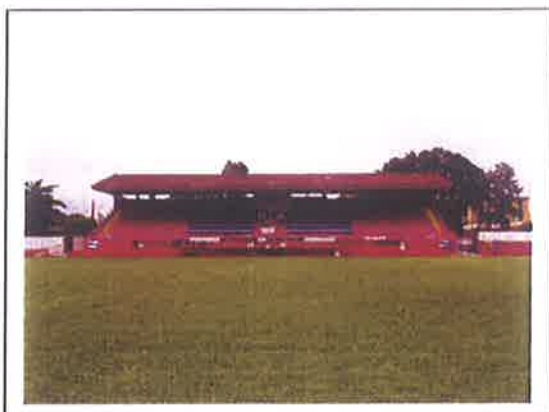
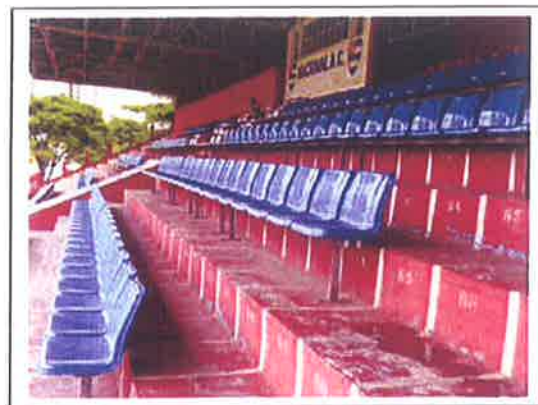
FOTOS 1 / 2: VISÃO GERAL DO SETOR 1

Este setor foi construído em concreto armado, com aproveitamento das áreas inferiores. Parte do público se acomoda em cadeiras plásticas e parte nos degraus de concreto, cujos lugares são numerados. O setor é coberto e não apresenta anomalias de ordem estrutural nem quanto aos revestimentos.

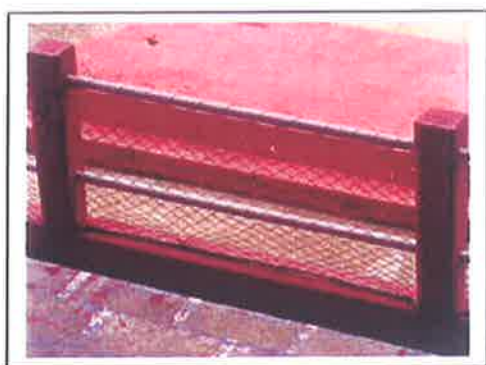
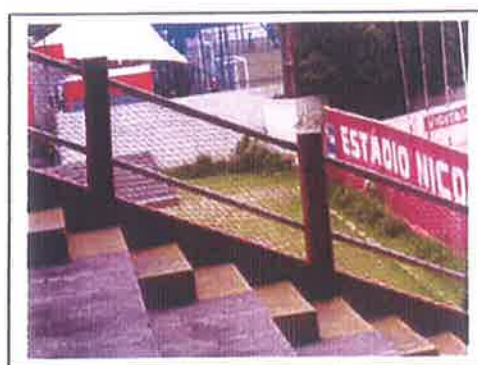
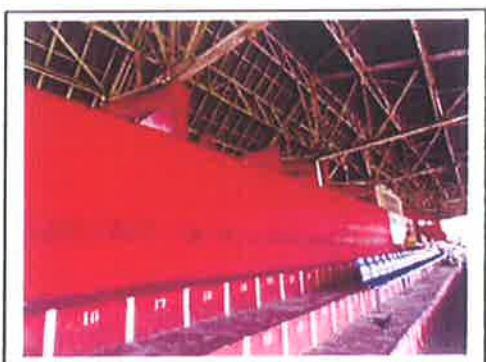
FOTOS 6 / 7 / 8: GUARDA -
CORPOS FRONTAL, LATERAL E
SUPERIOR

Os guarda-corpos laterais e frontais são metálicos e os vãos internos protegidos por uma tela. A proteção superior é de alvenaria e está em boas condições.

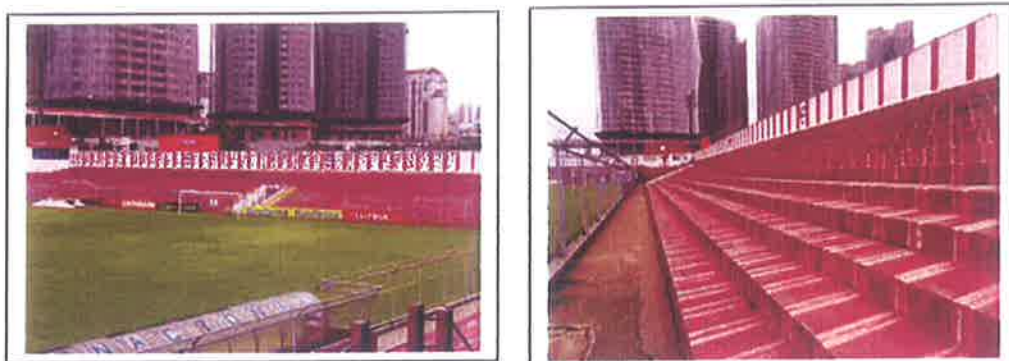
FOTOS 9 / 10: VISÃO GERAL DO SETOR 2

Este setor é construído em concreto e as áreas inferiores são utilizadas como vestiários. Não há cobertura e o público acomoda-se diretamente nos degraus de concreto; os lugares são numerados. Não há anomalias de ordem estrutural.

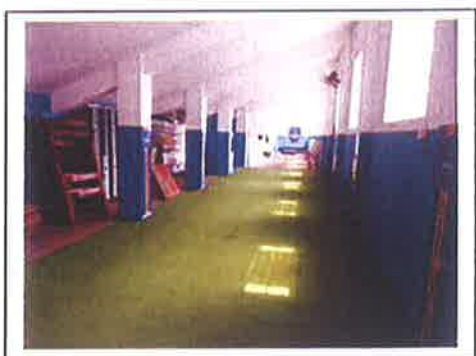
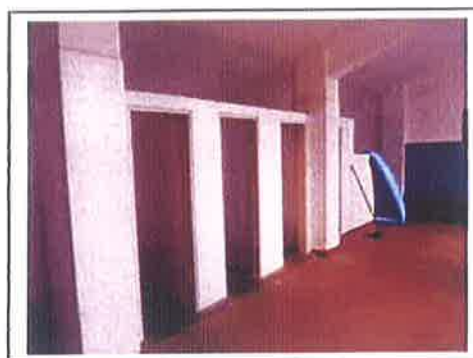
FOTOS 29 / 30: VESTIÁRIO DA EQUIPE LOCAL

Os vestiários são todos revestidos da mesma maneira: paredes pintadas nas áreas secas, azulejadas nas sanitárias e piso cerâmico ou com grama sintética.

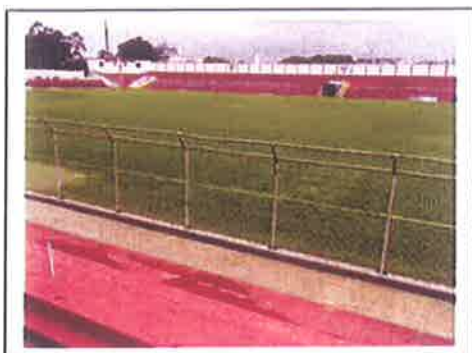
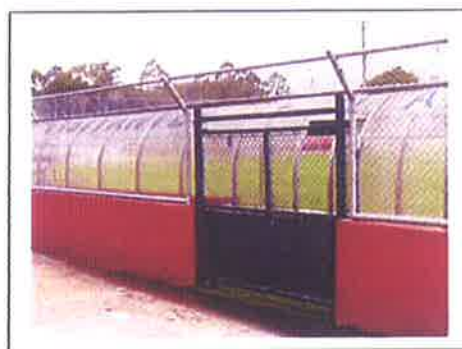
FOTOS 35 / 35-A: ALAMBRADO E PORTÃO ACESSO AO CAMPO

O alambrado que circunda o campo de jogo possui 2,40m de altura e boas condições de manutenção. Em condições análogas estão os portões de acesso ao campo.

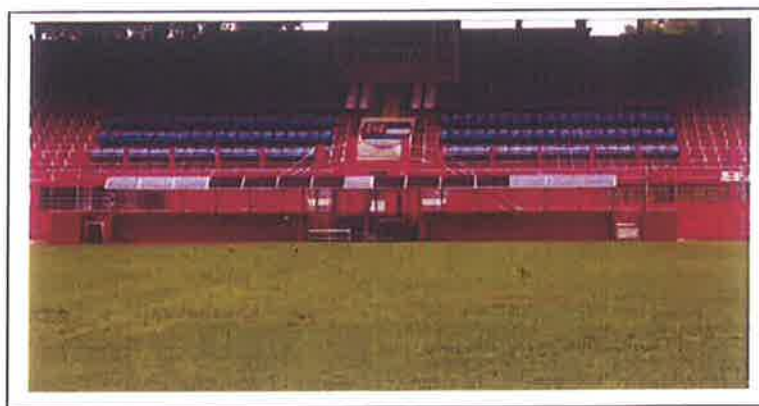
FOTO 35-B: BANCOS DE RESERVAS

Os bancos de reservas são de alvenaria, possuindo um muro de proteção na parte de trás. São cobertos por placas de policarbonato afixadas em uma estrutura metálica. Não há anomalias visíveis.

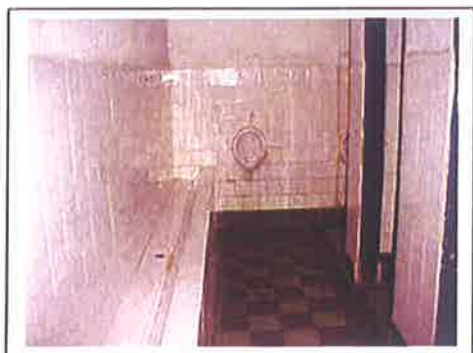
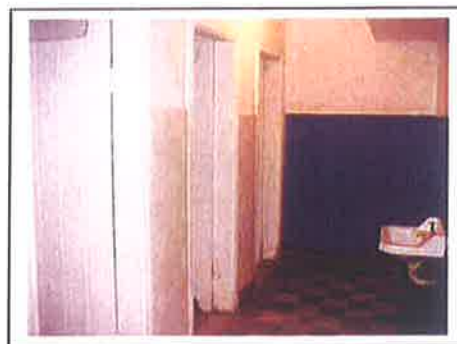
FOTOS 36 / 37: SANITÁRIOS DO SETOR 1

Setor 1: Masculino com mictório p/ 9 pessoas, 2 vasos e 1 lavatório
Feminino com 3 vasos e 1 lavatório

O número de unidades sanitárias (vasos + mictórios) destinados ao público masculino é de 11, que correspondem a 1 u.s. para cada 122 torcedores. Satisfatório.

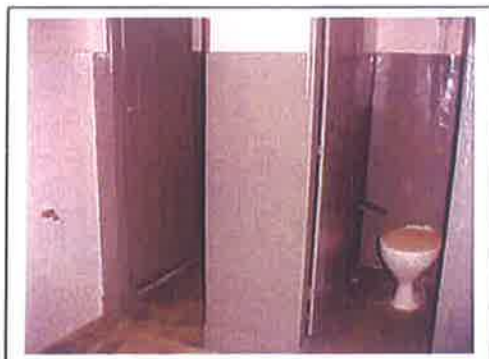
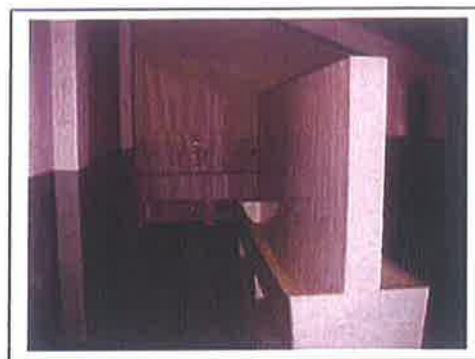
FOTOS 38 / 39: SANITÁRIOS DO SETOR 3

Setor 3: Masculino com mictório p/ 12 pessoas, 6 vasos e 9 lavatórios
Feminino com 2 vasos e 2 lavatórios.

Este banheiro atende aos torcedores dos Setores 2 e 3. O número de unidades sanitárias (vasos + mictórios) destinados ao público masculino é de 18, que correspondem a 1 u.s. para cada 406 torcedores. Satisfatório.

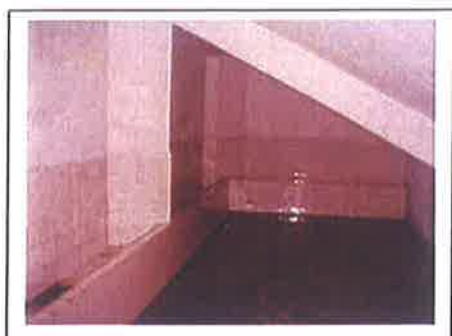
FOTO 40: SANITÁRIO DO SETOR 4

Setor 4: Masculino com mictório para 15 pessoas 1 lavatório

O número de unidades sanitárias (vasos + mictórios) destinados ao público masculino é de 16, que correspondem a 1 u.s. para cada 129 torcedores. Satisfatório.

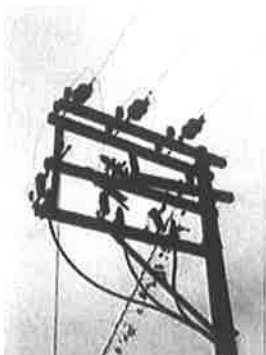
- Cruzetas de madeira conforme NBR8453: Com estruturas envelhecidas, uma das cruzetas encontra quebrada e com o para raio polimérico dependurado.
- Chave Fusível Tipo MZ - Em bom estado de conservação.
- Os condutores do ramal de entrada subterrâneo de cobre, unipolares.
- Chave Fusível: Tipo contra curto em bom estado.
- Para-raios Póliméricos: Envelhecidos, mas em bom estado.
 - Invólucro: Estrutura de material polimérico esta em boas condições
 - Terminais e conectores: aparentemente em bom estado
 - Conectores: Em bom estado, aparentemente não estão soltos.
- Eletroduto de ferro galvanizado para descida, de instalação ao tempo, junto ao poste com diâmetro mínimo de 100 mm, com altura de 3m apresenta pontos de oxidação.

Foto 01: Entrada Principal junto concessionária em bom estado
Entrada de Energia

Deverá ser providenciado desligamento da cabine primária principal para troca da estrutura da cruzeta que se encontra quebrada. (Fotos 01 e 02). O grau de risco é **REGULAR**.

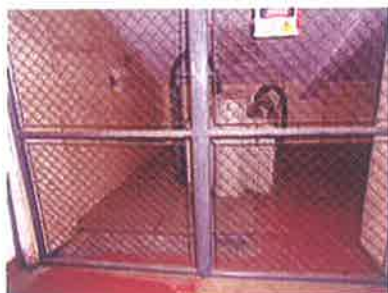
- a) *Medidas de proteção contra choques elétricos, incluindo medição de distâncias relativas à proteção por barreiras ou invólucros, por obstáculos ou pela colocação fora de alcance;*
 - SIM, encontra-se em boas condições de instalação, sem problemas visuais de conexão.

Foto 03: Grade de Proteção contra Choques Junto ao transformador trifásico em boas condições
Cabine Secundária

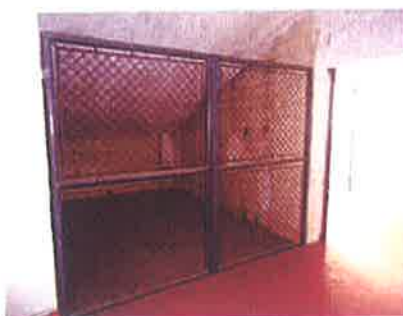
- *b) presença de barreiras contra fogo e outras precauções contra propagação de incêndio e proteção contra efeitos térmicos:*
 - Sim, apresenta barreira contra fogo dividindo os cubículos.

Foto 04:- Apresenta grade bem fechada delimitado a área de alta tensão.
Cabine Secundária

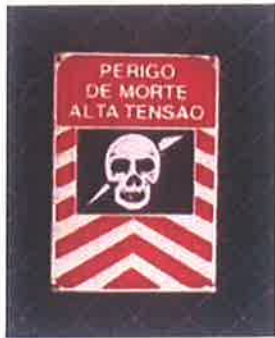
- Apresenta placa de aviso em bom estado junto à porta de entrada da cabine.

Foto 04: Apresenta de Alta Tensão ou Equipamento Energizado Entrada da Cabine Primária

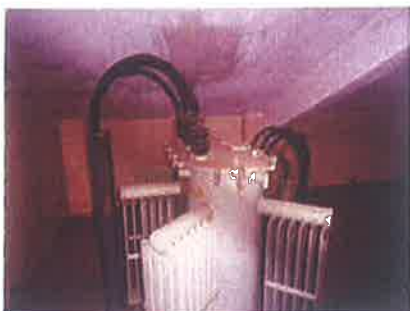
- Fabricante: Transformadores Marangoni
- Potência: 225KVA
- Nº 41053
- Impedância: 3,30%,
- Ano de Fabricação: 09/1984
- Tensão: 220/127 v

Foto 07: Transformador em boas condições de instalação.

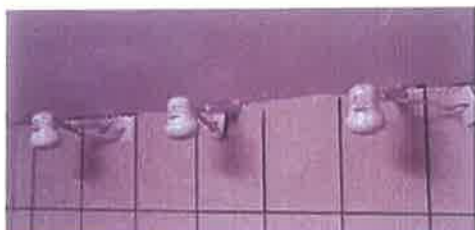
- Chuveiros: As interligações do chuveiro estão bem dispostas, contemplam tomadas de conexão dos mesmos ou sistema de aterramento conforme norma NR10 – Item 10.3.4 e NBR5410- Item 8.3.2.1.

Foto 31: Instalação bem disposta.
Vestiário dos Árbitros

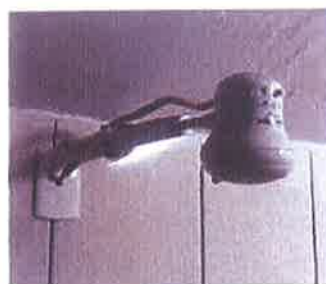
Foto 32: Chuveiros em boas condições de
instalação.
Vestiário dos Árbitros

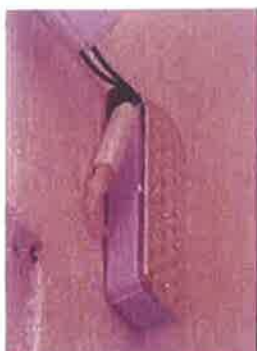
- **Iluminação de Emergência:** A iluminação de emergência deve estar em conformidade com a norma NBR10898, item 3.12 para iluminação de balizamento, 4.8.8. Instalação de eletrodutos e 8.1.11 tensão de alimentação para luminárias. Os pontos de alimentação das luminárias devem conter tomada externa à edificação, compatível com a potência da iluminação, para ligação de um gerador móvel. Esta tomada deve ser acessível, protegida adequadamente contra intempéries e devidamente identificada autônoma.
 - Conforme vistoria foi observada que o conjunto de luminária de emergência que atende as prescrições normativas descritas acima, contudo, a tubulação não esta identificada.

Foto 33: Apresenta Luminária de emergência
em conformidade com a norma NBR10989.
Vestiário dos Árbitros

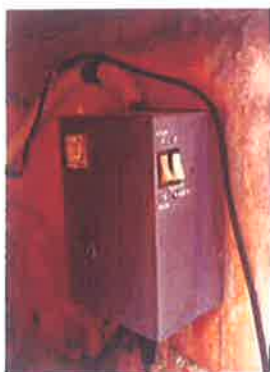
Bomba de drenagem - Túnel

- Circuitos: Quadro lacrado, não apresenta problemas aparente internamente.
- Conformidades com Norma NR10:
 - a. Item 10.10.1 – Placa de identificação funcional – Não apresenta.
 - b. Item 10.2.8.2.1 – Isolação das partes vivas, placa de proteção contra choques elétricos por contatos diretos: Sim, quadro lacrado.
 - c. Item 10.10.1– NR10 e Item 6.5.4.9 NBR5410 – Identificação dos circuitos item – Não apresenta.
 - d. Item 10.3.4– NR10 e Item 8.3.2.1 NBR5410– Aterramento: Não verificado.
- Conformidades com Norma NBR5410
 - a. Item 6.8.1.3 – Esquemas dos quadros de distribuição – Inexistente.
- Fiação: Apresenta fiação em boas condições de instalação.
- Eletroduto: Apresenta encaminhamento em eletrodutos flexível.

Foto 34: Quadro de comando em boas condições de conservação.

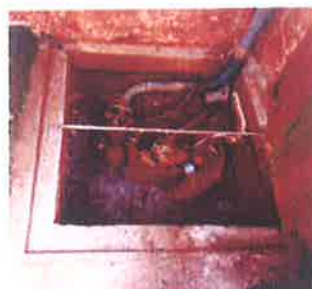
Bomba de drenagem - Túnel

Foto 35: Estrutura de alimentação da bomba submersa em bom estado.

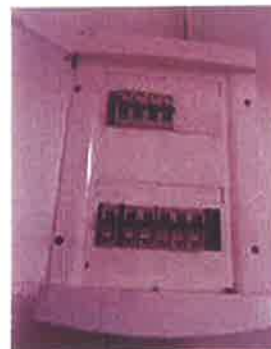
Foto 37: Circuitos não identificados e sem presença de DPR. QFL01 – Vestiário Local

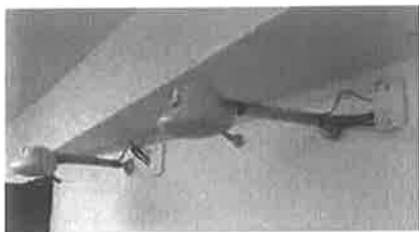
- **Chuveiros:** As interligações do chuveiro estão bem dispostas, contemplam tomadas de conexão dos mesmos ou sistema de aterramento conforme norma NR10 – Item 10.3.4 e NBR5410– Item 8.3.2.1.

Foto 42: Instalação bem disposta.
Vestiário Local

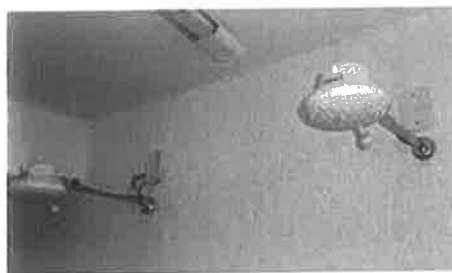
Foto 43: Chuveiros em boas condições de instalação.
Vestiário Local

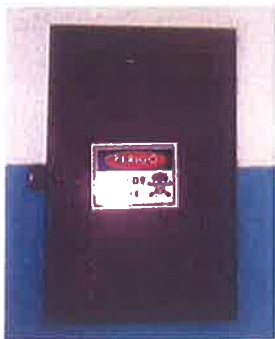
- Circuitos: Estão bem afixados internamente ao quadro.
- Conformidades com Norma NR10:
 - a. Item 10.10.1 – Placa de identificação: Não apresenta.
 - b. Item 10.2.8.2.1 – Isolação das partes vivas, placa de proteção contra choques elétricos por contatos diretos: Apresenta.
 - c. Item 10.10.1- NR10 e Item 6.5.4.9 NBR5410 – Identificação dos circuitos: Apresenta, mas de forma precária.
- Conformidades com Norma NBR5410
 - a. Item 6.8.1.3 – Esquemas dos quadros de distribuição: Não apresentados.
- Fiação: Estão bem distribuídos junto ao quadro sem necessidade de revisão.
- Encaminhamento: Em ferro galvanizado, embutido em alvenaria, não apresentam problemas de conexão.

Foto 47: Quadro de proteção com identificação precária, deve atender a norma NR10.
Vestiário dos Visitantes

Deverá ser providenciado troca da proteção principal por disjuntor termomagnético trifásico e revisão nas ligações. (Fotos 47 a 49). O grau de risco é **MÍNIMO**.

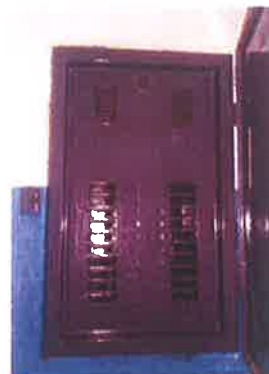
Foto 48: Identificação precária junto à placa de proteção.
Vestiário dos Visitantes

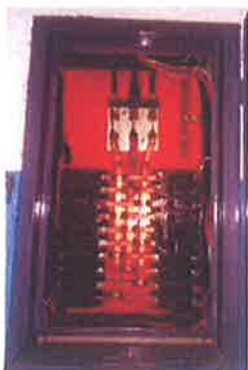
Foto 49: Vista interna do quadro com estrutura em boas condições de instalação. Vestiário dos Visitantes

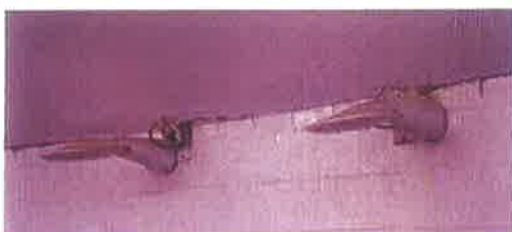
- Chuveiros: A interligação do chuveiro estão bem dispostas, contemplam tomada de conexão dos mesmos ou sistema de aterramento conforme norma NR10 – Item 10.3.4 e NBR5410– Item 8.3.2.1.

Foto 50: Instalação bem disposta. Vestiário dos Visitantes

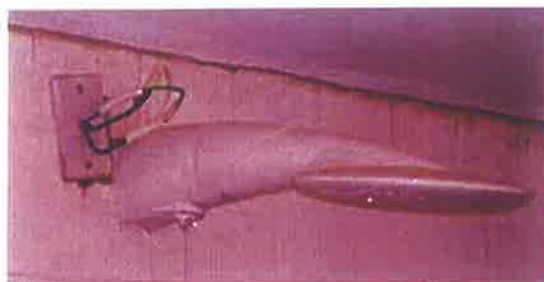
Foto 51: Chuveiros em boas condições de instalação. Vestiário dos Visitantes

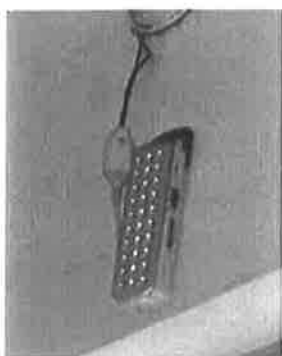
- **Iluminação de Emergência:** A iluminação de emergência deve estar em conformidade com a norma NBR10898, item 3.12 para iluminação de balizamento, 4.8.8. Instalação de eletrodutos e 8.1.11 tensão de alimentação para luminárias. Os pontos de alimentação das luminárias devem conter tomada externa à edificação, compatível com a potência da iluminação, para ligação de um gerador móvel. Esta tomada deve ser acessível, protegida adequadamente contra intempéries e devidamente identificada autônoma.
 - Conforme vistoria foi observada que o conjunto de luminária de emergência que atende as prescrições normativas descritas acima, contudo, a tubulação não esta identificada.

Foto 52: Apresenta Luminária de emergência em conformidade com a norma NBR10989. Vestiário Local

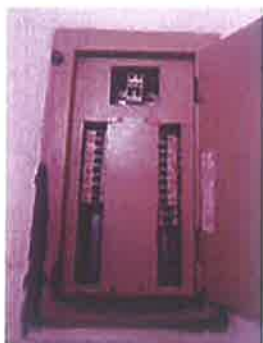
Foto 54: Quadro sem identificação dos componentes e com áreas abertas junto à placa frontal do quadro.
Vestiário dos Visitantes (3)

Deverá ser providenciado pintura do quadro e fechamento das áreas abertas junto ao painel do quadro de forma a impedir contato do operador com as partes vivas do painel. (Fotos 53 e 54). O grau de risco é **MÍNIMO**.

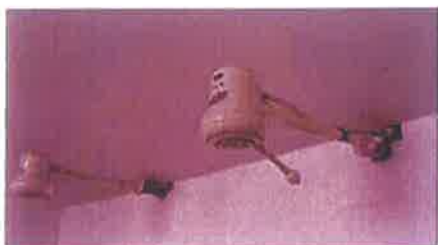
- Chuveiros: As interligações do chuveiro estão bem dispostas, alguns dos chuveiros estão necessitando de revisão, não contemplam tomadas de conexão dos mesmos ou sistema de aterramento conforme norma NR10 – Item 10.3.4 e NBR5410– Item 8.3.2.1.

Foto 55: Instalação bem disposta.
Vestiário dos Visitantes

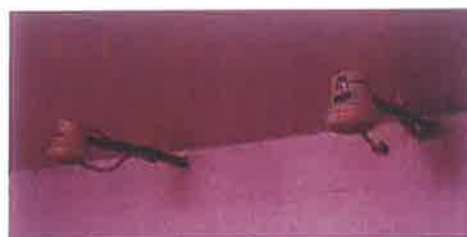
Foto 56: Chuveiros em boas condições de instalação.
Vestiário dos Visitantes

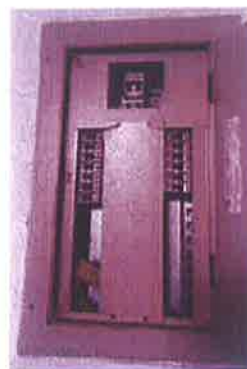
Foto 57: Apresenta placa de aviso de equipamento energizado e sem identificação funcional. Vestiário dos Juniores (2)

Foto 58: Quadro sem identificação dos componentes e com área abertas junto ao painel frontal. Vestiário dos Juniores (2)

Deverá ser providenciado fechamento das áreas abertas junto ao painel do quadro de forma a impedir contato do operador com as partes vivas do painel. (Fotos 57 e 58). O grau de risco é **MÍNIMO**.

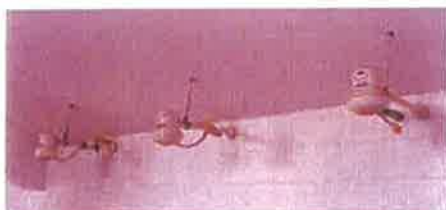
Foto 59: Chuveiros em boas condições de instalação. Vestiário dos Juniores (2)

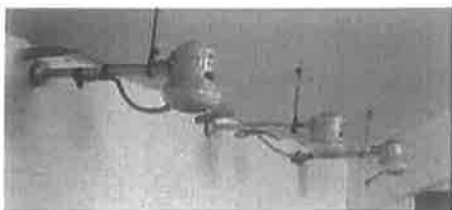
Foto 60: Chuveiros em boas condições de instalação.

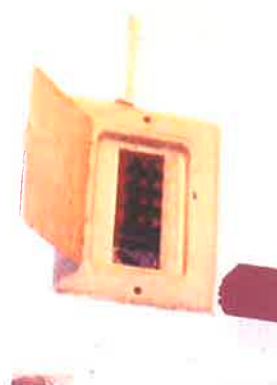
Localizado do lado oposto a arquibancada coberta junto o Posto Policial apresenta quadro de disjuntores próximo aos chuveiros em área molhada devendo ser trocado seu lugar. O quadro esta em boas condições de uso e operação.

Compostos por chave 4 disjuntores termomagnéticos monofásicos de 35A, o quadro encontra-se instalado do lado dos chuveiros dos alojamentos, em local alto com risco para o operador por se tratar de área molhada e úmida.

Foto 61: Quadro de distribuição sem identificação em desconformidade a NR10
QFL - Posto Policial

Foto 62: Disjuntores bem afixados junto à placa frontal do quadro sem identificação.
QFL - Posto Policial

Deverá ser providenciado troca do local onde se encontra o quadro e instalação deste fora da área molhada. (Fotos 61 e 62). O grau de risco é **MÍNIMO**.

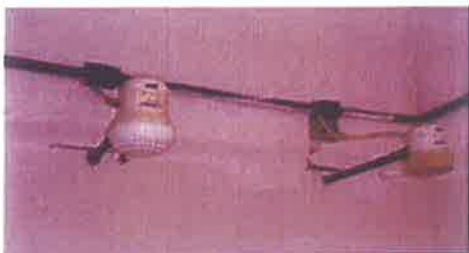
Foto 63: Instalação de chuveiros em boas condições.
Posto Policial

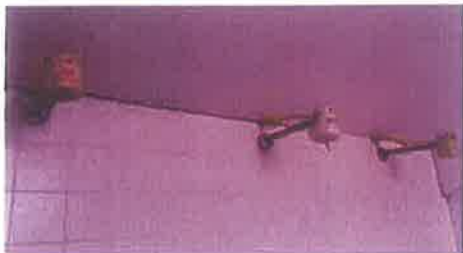
Foto 66: Chuveiros em boas condições de instalação.

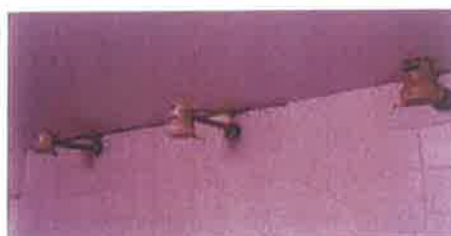
Foto 67: Chuveiros em boas condições de instalação.
Vestiário do Juvenil

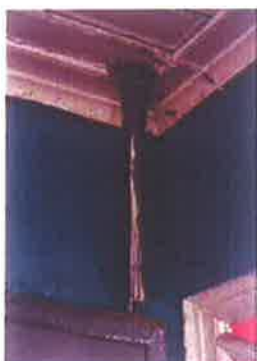
Foto 72: Quadro apresenta derivações externas junto à porta do painel necessitando de manutenção Cabines de Imprensa

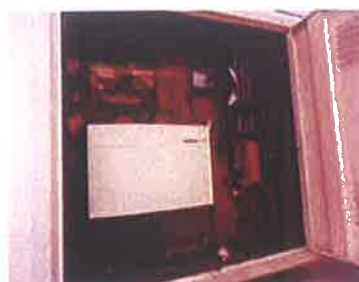
Foto 79: Quadro em boas condições de instalação.
Hall de entrada – Setor Administrativo

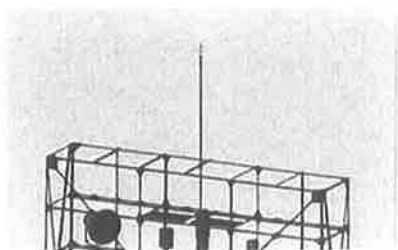
Foto 88: Captor Tipo Franklin
Torre de Iluminação 1.

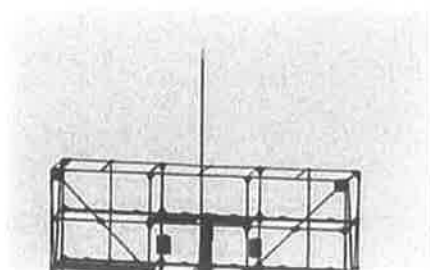
- Para-raios: A torre contempla para-raios tipo Franklin e estão instalados corretamente protegendo totalmente a estrutura suporte de ferro das luminárias.
- Isolador de Afastamento: Contempla isolador de afastamento.
- Conexão de Medição: Não verificados.
- Cordoalha de Aterramento: Não apresenta cordoalha de aterramento.
- Medição de Resistência de Terra de Laudo de Aterramento: Não Apresentados.
- Áreas de Cobertura: Atende totalmente a estrutura da torre bem como a estrutura suporte e setores de arquibancadas situados ao lado da torre em conformidade com a norma NBR 5419.

Foto 91: Captor Tipo Franklin
Torre de Iluminação 2.

Foto 92: Isolador de afastamento
sem cordoalha
Torre de Iluminação 2.

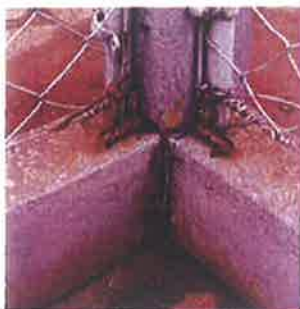
**Foto 101: Apresenta Aterramento das
grades metálicas junto ao campo.**

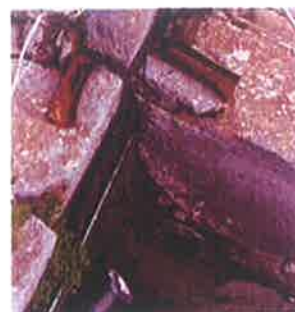
**Foto 102: Apresenta Aterramento das
grades metálicas junto ao campo.**
