鉄 道 事 故 調 査 報 告 書

II 箱根登山鉄道株式会社 鉄道線 出山信号場～大平台駅間 列車脱線事故

鉄道事故調査報告書

事故種類：列車脱線事故

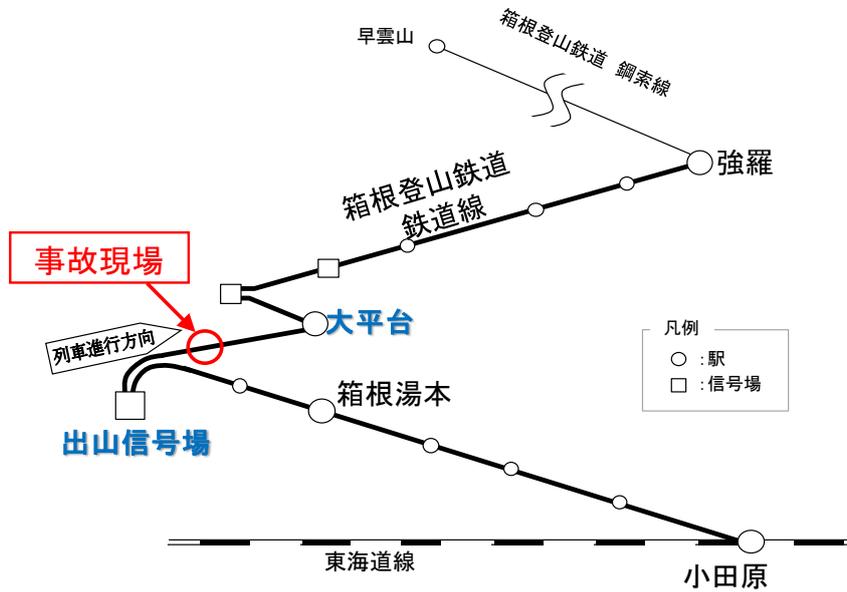
付図2 本事故現場付近の地形・地質

なお、上記の非ポケット式落石防止網には目立った破損やワイヤーの緩みは認められなかった。

平成20年12月の特別全般検査では、本件斜面において想定される災害の形態として、落石と崩壊が挙げられている。また、落石災害の危険度は、落石防止網や落石止柵が設置されていない区間では監視が必要であることから、「B(岩盤、転石は現状で一応安定性を保持するが、経年劣化や異常外力により落石災害発生の可能性がある状態)」と判定されていた。
