鉄道重大インシデント調査報告書

箱根登山鉄道株式会社鋼索線公園上駅～中強羅駅間における鉄道重大インシデント
(車両の走行装置、ブレーキ装置、電気装置、連結装置、運転保安設備等に列車の
運転の安全に支障を及ぼす故障、損傷、破壊等が生じた事態に係る鉄道重大イン
シデント)

平成16年10月29日

航空・鉄道事故調査委員会

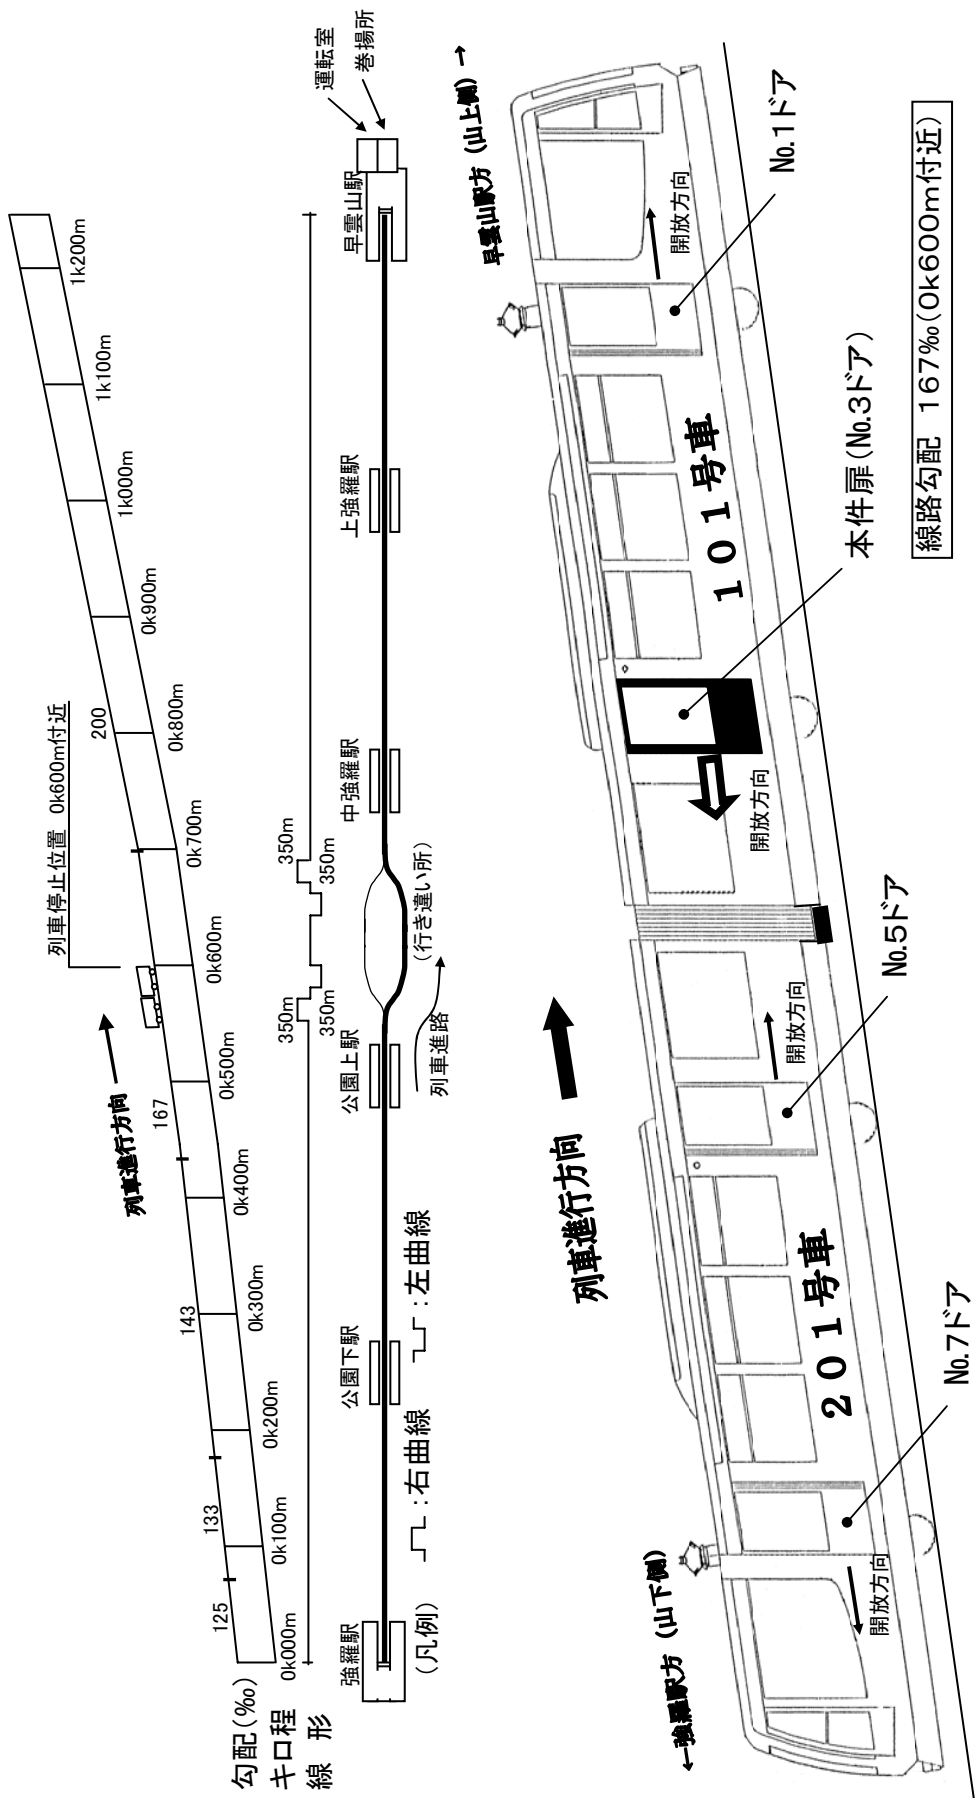
付図3 線路縦断略図及び車両形式図

各車両の左右両側2ヶ所に旅客用乗降口（高さ約2.1m、幅約1m）が設けられ、扉は、戸車2個により吊り下げられた引き戸式の金属製の1枚扉（重量約55kg）となっている。

各扉の開く方向は、各車両中心から車両端に向かって線路と平行に開く構造となっており、101号車の車両中心から後方にある本件扉は、強羅駅方（山下側）へ開くこととなる。

また、各車両乗降口の床面の高さは、レール面上から約1.15mである。

本件列車の停止位置は、先頭車両の先頭位置が強羅駅起点（以下「強羅駅起点」は省略。）0k600m付近（鋼索線の間地点に設けてある行き違い所内）であり、その位置の線路勾配は167‰であった。
