ПАСПОРТ

Больница Коптовская (главный корпус)

1912 г.

Ивановская обл., г. Баруто.

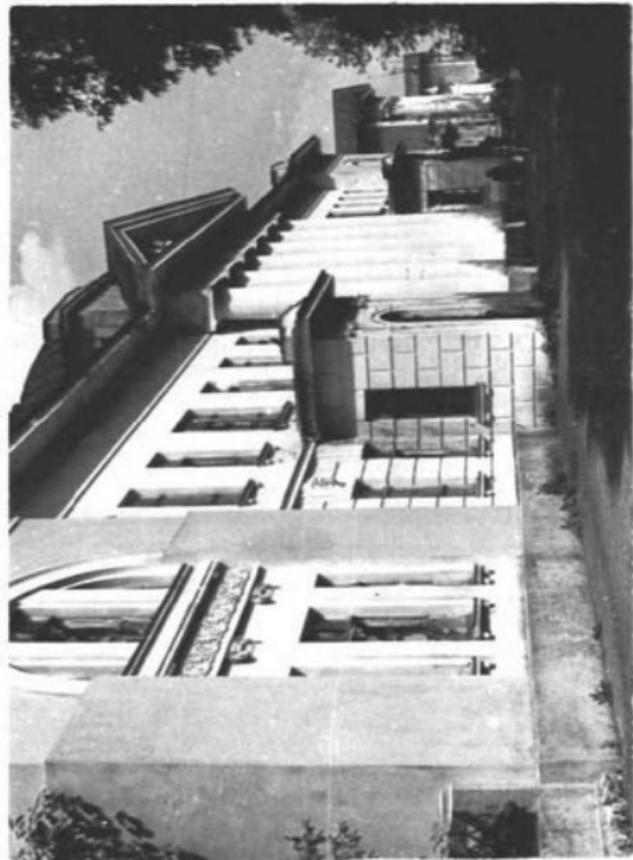
Фото или схематический план

больница - центральное здание ансамбля Коноваловской больницы. Это двухэтажное здание "Ш"-образное в плане. Главный фасад оформлен шестиколонным портиком дорического ордера. Фриз украшен лепниной из листьев и завитков с масками львов.

Первый этаж обработан под руст. Окна украшены трехлепестковыми заржами и гирляндами с масками львов и драконов.
