# POHJANMAAN PORTILLA

Jalasjärven kulttuuriympäristöohjelma

Riitta Jaakkola

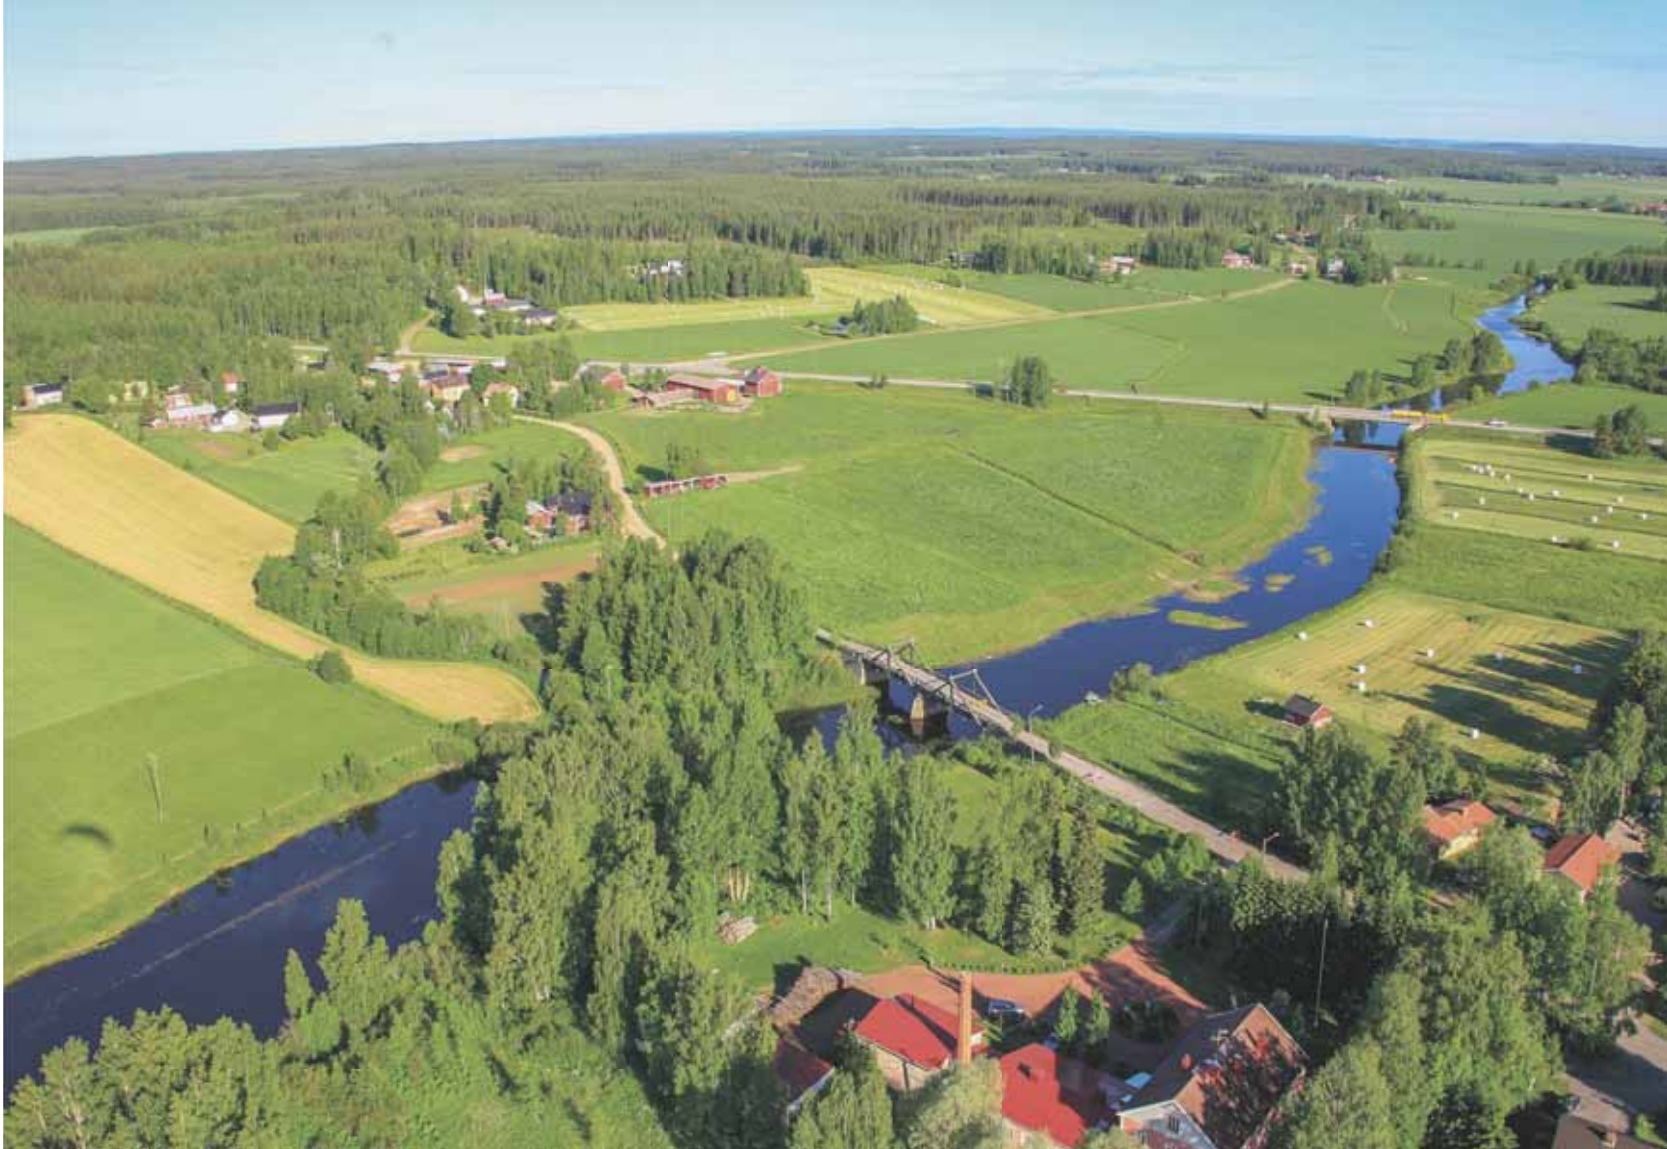
Jalasjoki virtaa Jokipiin kylän lävitse ja yhtyy Kurikan puolella Kyrönjokeen. Vasemmalla ylhäällä erottuu Petäyskylä, kuvan alareunassa näkyy entinen Jalasjärven meijeri, ns. Jokipiin meijeri Jokipiin keskustan reunalla. Edessä oleva silta on Jokipiin vanha silta, joka uusittiin vuonna 2017. Joen ylittävä tie on Tokerotie, Kauhajoen ja Alavuden välillä.

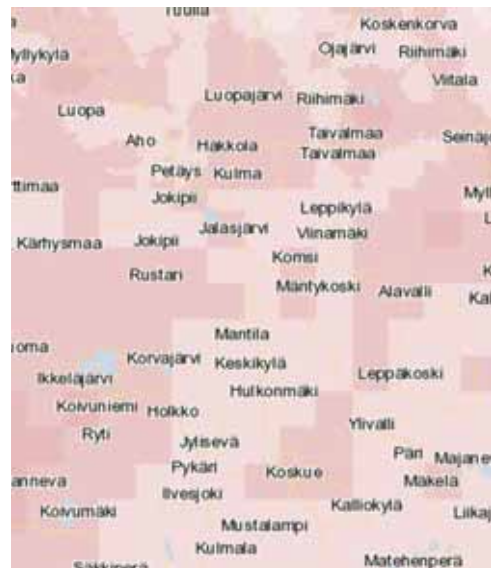
Vieressä tuuliruusu, joka havainnollistaa tuulen suunnat Vapaudentien mittausasemalla Seinäjoella 2007. (Seinäjoen kaupungin ilmanlaadun vuosiraportti). Rasterimainen tietokonemallinnus kuvaa tuuliolosuhteita Kurikassa (<http://www.tuuliatlas.fi>)

Vuonna 2009 julkistettu Suomen Tuuliatlas on tietokonemallinnukseen perustuva tuulisuuskartoitus ja sen tarkoitus on tuottaa mahdollisimman tarkka kuvaus paikkakohtaisista tuuliolosuhteista. Tuloksia on mahdollista tarkastella 2,5 x 2,5 kilometrin karttaruuduissa. Etelä-Pohjanmaalle sijoittuvat korkeat alueet lukeutuvat alueisiin, joilla hyvät tuuliolosuhteet luovat edellytyksiä tuulivoiman käytön lisäämiselle.

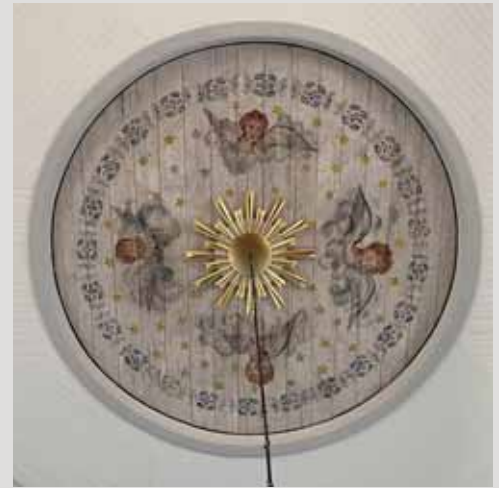
1800-luvun lopulla kirkko tarvitsi perusteellista kunnostusta. Arkkitehti A.W. Stenfors tarkasti kirkon ja antoi lausunnon tarvittavista sisätilojen korjaustoimista. Samalla päätettiin korjauttaa kirkko myös ulkopuolelta. Korjaukset tehtiin vuonna 1902. Kivijalka uusittiin, kaariikkunat vaihdettiin suorakaiteen muotoisiin, samalla ikkuna-aukkoja laajennettiin ja ennen punamullattu vuoraus uusittiin ja kirkko maalattiin vaalealla öljymaalilla. Kirkon sisällä vanha altari ja alttarikaide korvattiin uudella, kirkkoon rakennettiin kaksi lehteriä ja asennettiin kamiinat lämmittämään aikaisemmin kylmää kirkkoa.

Upeat seinien ja katon koristemaalaukset peitettiin tuolloin maalin alle.

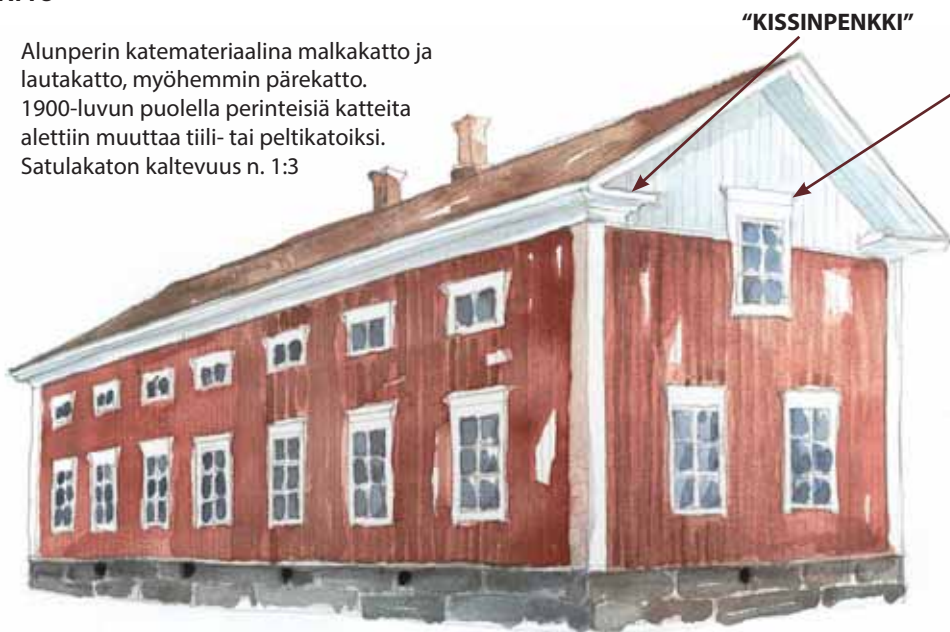
## KATTO

- Alunperin katemateriaalina malkakatto ja lautakatto, myöhemmin pärekatto.
- 1900-luvun puolella perinteisiä katteita alettiin muuttaa tiili- tai peltikatoiksi.
- Satulakaton kaltevuus n. 1:3

“KISSINPENKKI”

RÄYSTÄÄT JA PÄÄTY

- empiretyylille tyypillinen umpinainen voimakas räystäslinja myöhemmin lyhyehkö avoräystä
- kapea runkosyvyys, hirren pituus määräävä
- illo eli ylöspäin levenevä rakenne, varsinkin piharakennuksissa
- päätykolmiota saatettu korostaa vaalealla värityksellä
- nurkkia alettiin korostaa valkoisella 1800-luvun lopulla

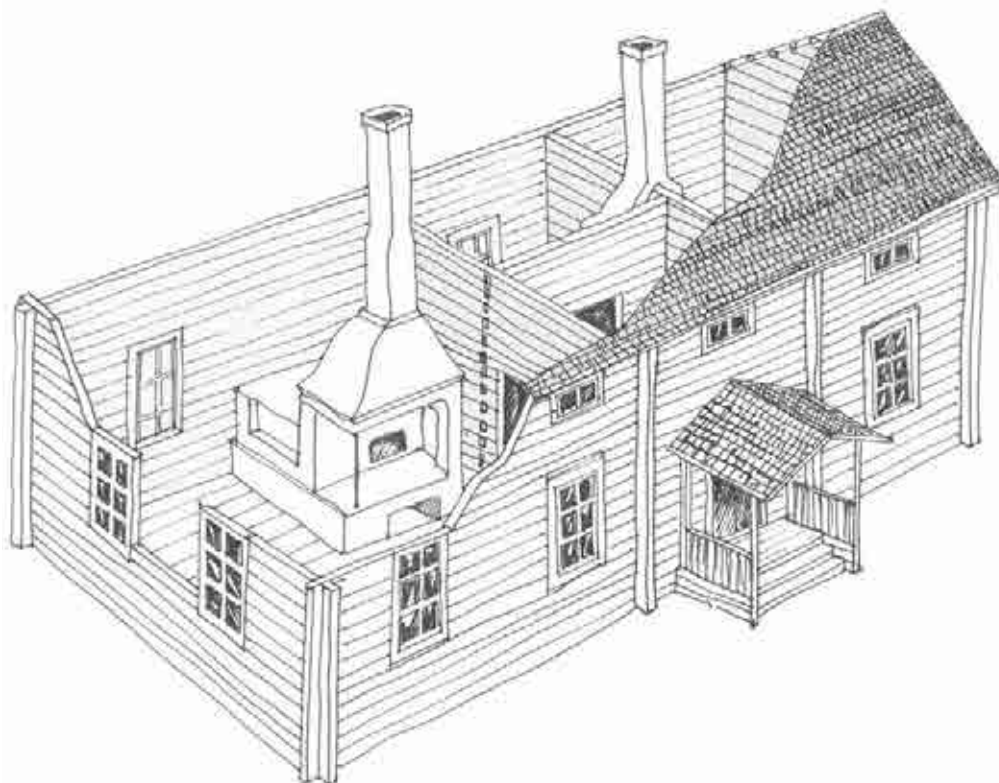
## YKSINÄISTUPA

Yksinäistupa muodostuu yhdestä hirsistä salvotusta tuvasta ja sen kyljessä olevasta kylmästä porstuasta. Tilantarpeen kasvaessa hirsisalvostekniikka mahdollisti rakentamisen useassa osassa varallisuuden mukaan. Näin yksinäistupa saattoi laajeta paritupatyypiksi rakennukseksi, jossa kahden asuinhuoneen välissä oli porstua.

Ensimmäiset asuinrakennukset olivat yksittäisiä hirsistä salvottuja savutuvia, joita lämmitettiin sisäänlämpiävällä uunilla. Savupirtin oven suojana oli tavallisesti riu'usta tehty pisteporstua. Tästä kehittyi vähitellen porstuallinen yksinäistupa ja myöhemmin paritupa.

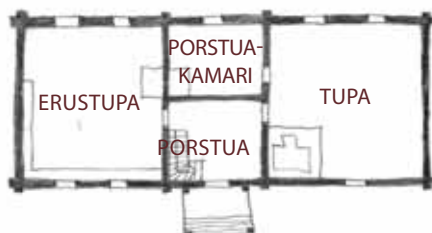
## PARITUPA

Paritupa koostuu tuvasta, sitä vastapäätä olevasta samankokoisesta huoneesta ja näiden väliin jäävästä eteistilasta, porstuasta. Porstua oli alkujaan läpikuljettava, mutta myöhemmin porstuan peräosasta saatettiin salvoa kamari. Paritupaa oli helppo laajentaa pituussuuntaan, usein tuvan jatkeeksi rakennettiin vielä kamarit. Kuvassa alempana päädyn kamareilla jatkettu paritupa.

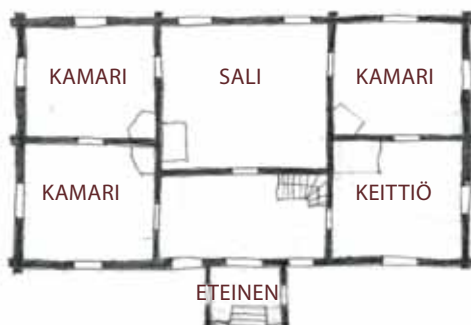
## KESKEISSALI

Kolmas vanha pohjakaavatyypiksi on keskeissali. Sitä käytettiin lähinnä säätyläistöissä ja pappiloissa. Keskeissalipohjakaavassa eli karoliinisessä pohjakaavassa on viisi huonetta ja eteinen, jonka takana keskellä rakennusta on sali.

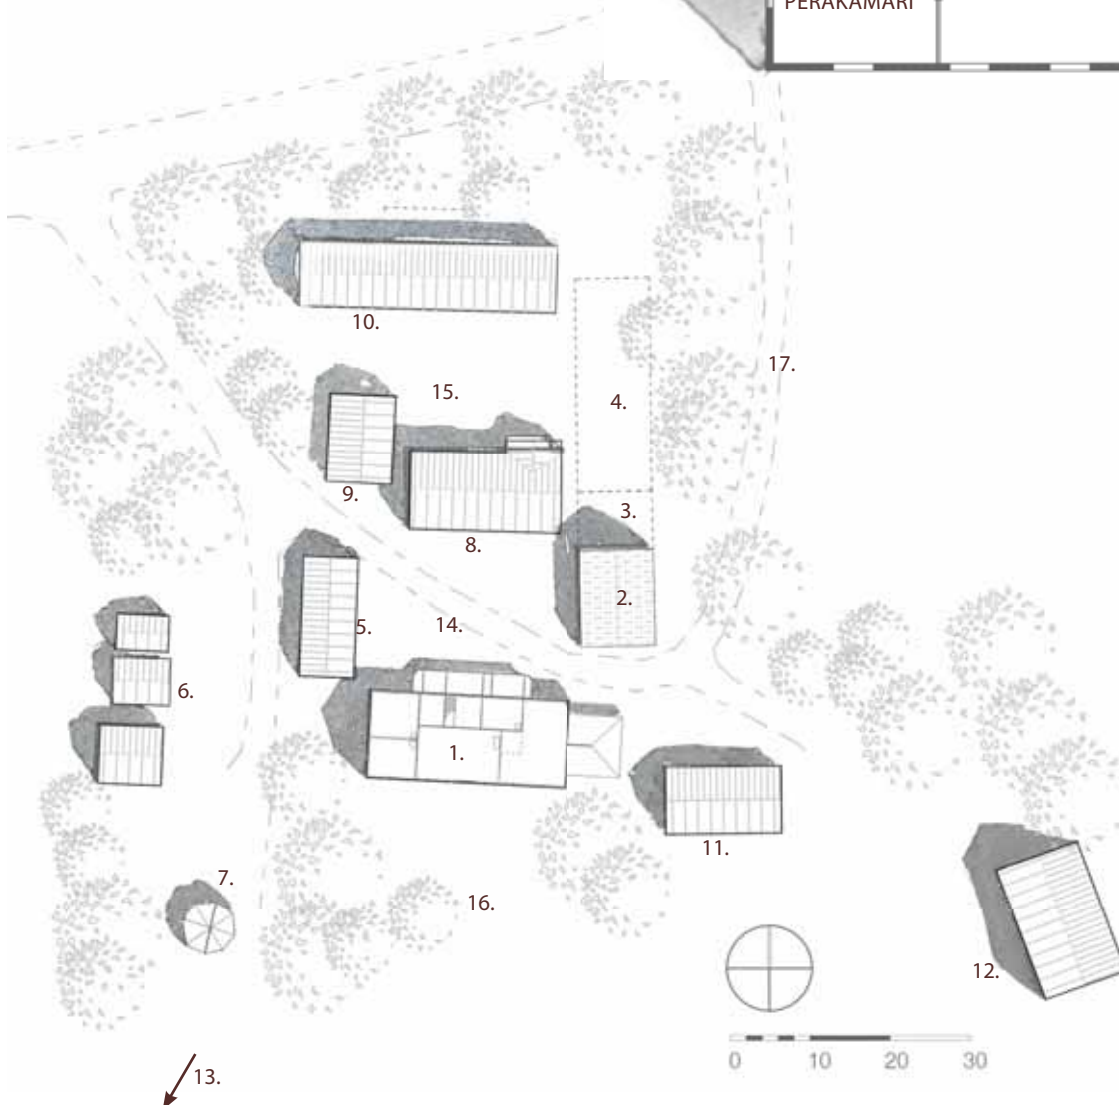
Luopajärven Järviemessä rakennukset on sijoitettu säännönmukaisesti muodostelmiin, mies- ja karjapiha erottuvat, puutarha sijoittuu talon eteläpuolelle.

1. PÄÄRAKENNUS, 1874
2. VANHA PÄÄRAKENNUS, TOISKA 1700-L LOPPU
3. VÄLIKKÖ, PURETTU
4. NAVETTA, PURETTU
5. 3-OSAINEEN LUTTI
6. AITAT, VANHIMMASSA VUOSILUKU 1681, NS. LEMPÄÄLÄISTEN KALA-AITTA
7. TUULIMYLLYN ALAOSA
8. LIIVERI-TALLI-LIIVERI
9. ALALIIVERI
10. HEINÄLATO, SIIHEN VINKKELISSÄ OLLUT PUIMALATO PURETTU 1957
11. LIIVERI
12. SIKALA
13. RIIHI, PURETTU
14. MIESPIHA
15. KARJAPIHA
16. PUUTARHA
17. VAAHTERAKUJA

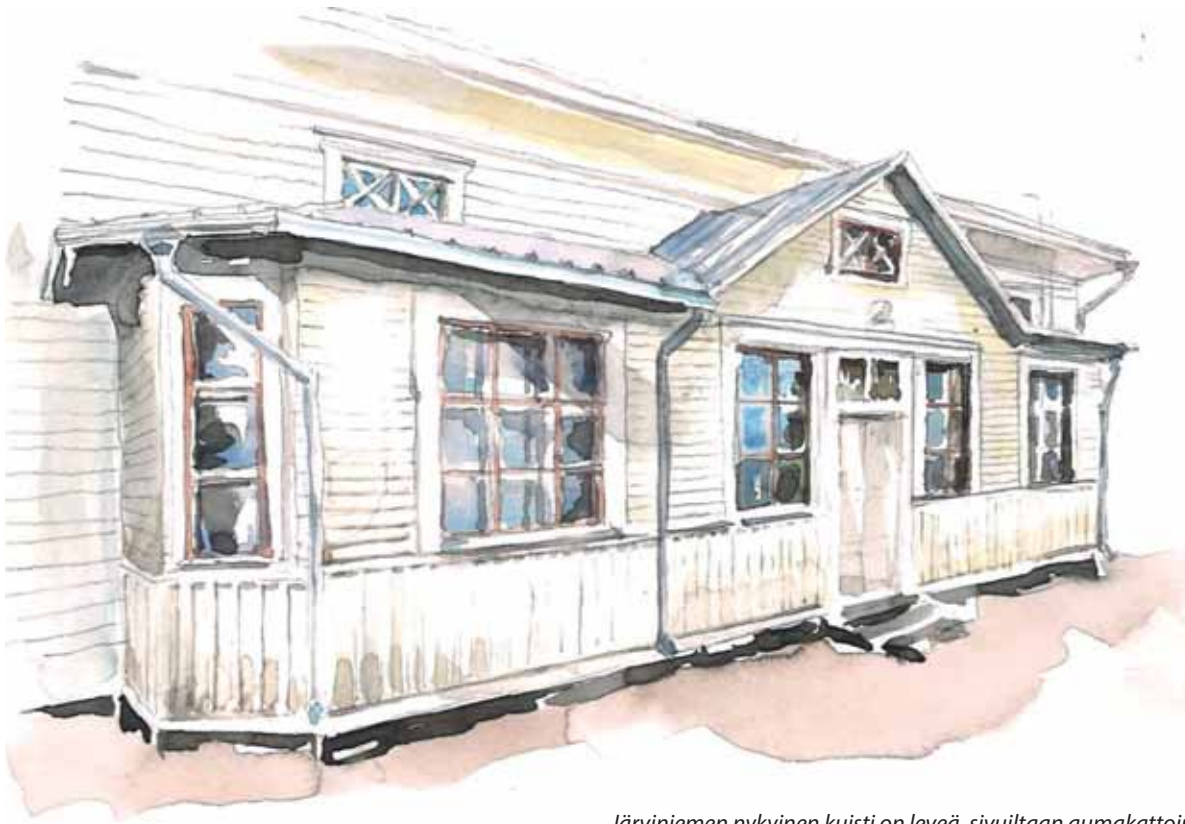
Järviemen nykyinen kuisti on leveä, sivuiltaan aumakattoinen ja kuistin keskellä on vastaharja eli frontoni. Talon edellinen kuisti oli mutterimallinen ja siirrettiin 1910-luvun alussa nimismiehen virkatalon kuistiksi Jokipiin kylään. Mutterikuisti akvarellina sivulla 64.

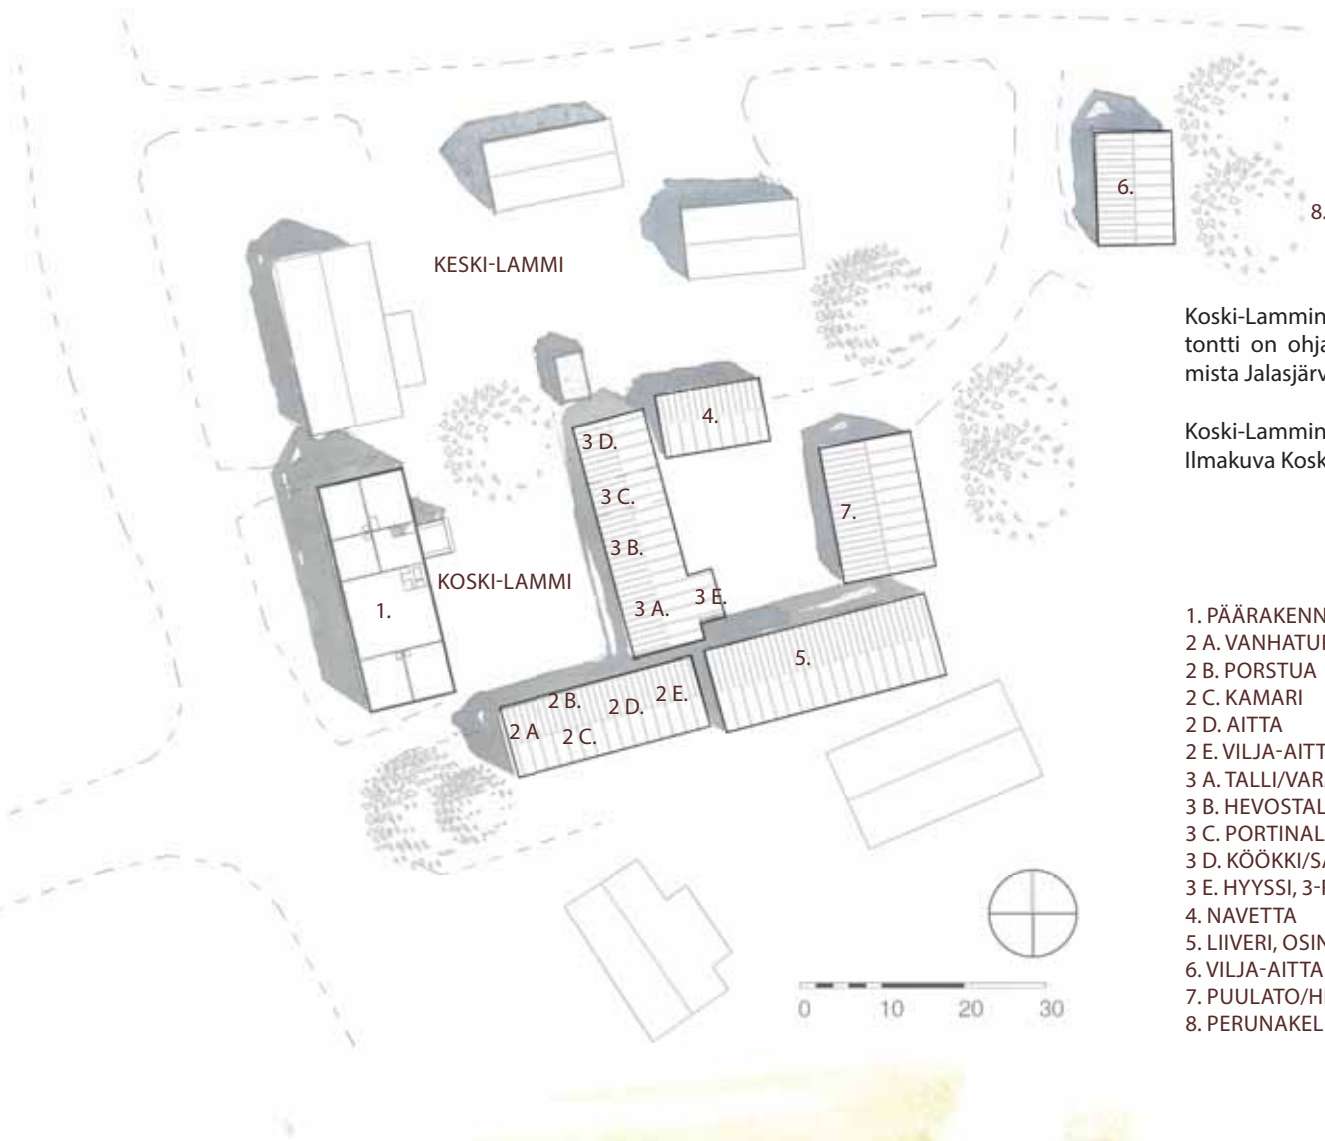
Koski-Lammin kapea, suorakaiteen muotoinen tontti on ohjannut talon rakennusten sijoittumista Jalasjärven kirkonkylässä.

1. PÄÄRAKENNUS
- 2 A. VANHATUPA
- 2 B. PORSTUA
- 2 C. KAMARI
- 2 D. AITTA
- 2 E. VILJA-AITTA
- 3 A. TALLI/VARASTO
- 3 B. HEVOSTALLI
- 3 C. PORTINALUNEN
- 3 D. KÖÖKKI/SAUNA
- 3 E. HYYSSI, 3-RIVINEN
4. NAVETTA
5. LIIVERI, OSIN RANKORAKENTEINEN
6. VILJA-AITTA
7. PUULATO/HEINÄLATO
8. PERUNAKELLARI

Koski-Lammin talouskeskuksen avoin neliöpiha sijoittuu Keskustien varteen, Koskitien risteykseen. Sijainti on keskeinen kirkolle tullessa ja muodostaa merkittävän historiallisen kerrostuman yhdessä viereisen Keski-Lammin ja läheisen Haverin kanssa muutoin voimakkaasti uudistuneessa Jalasjärven kirkonkylässä.

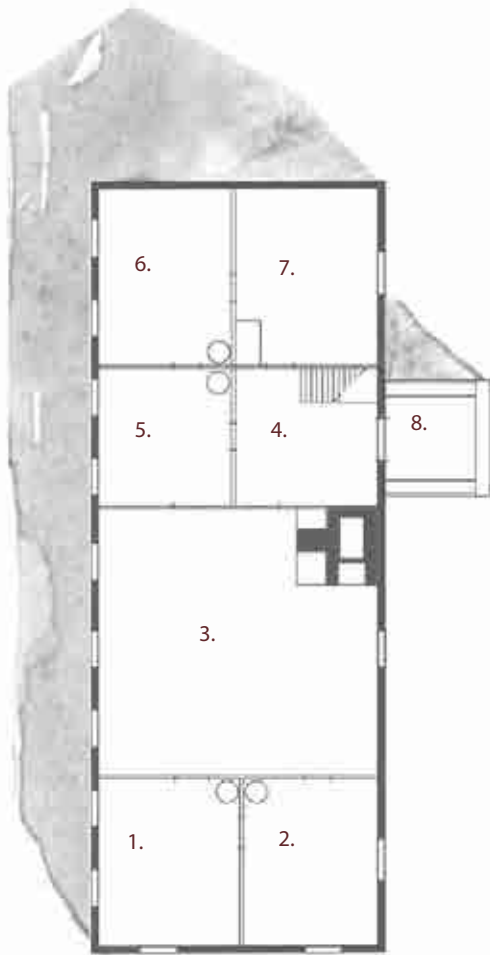
1. PERÄKAMARI
2. SIVUKAMARI
3. TUPA
4. PORSTUA
5. PORSTUAKAMARI/PESUTILAT
6. KAMARI
7. KAMARI/KEITTIÖ
8. AVOKUISTI

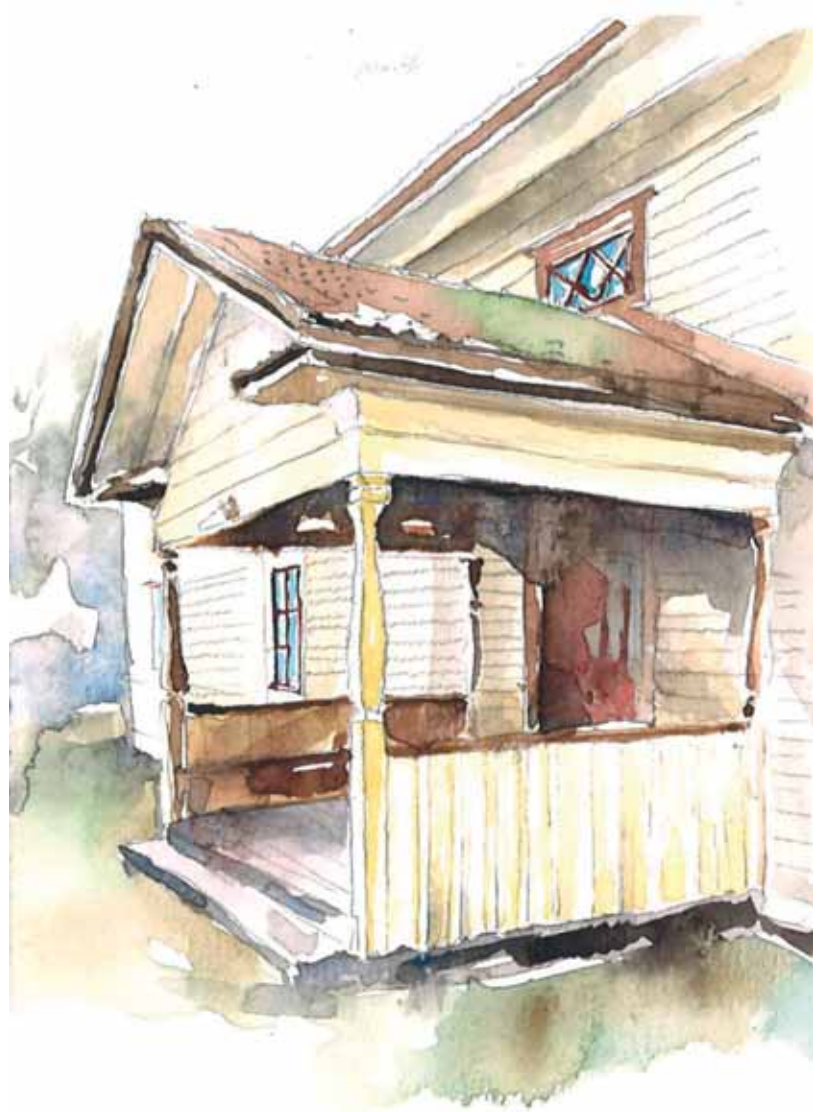
*Koski-Lammin empireytyylinen kuisti on yksi harvoista säilyneistä avokuisteista Jalasjärvellä.*

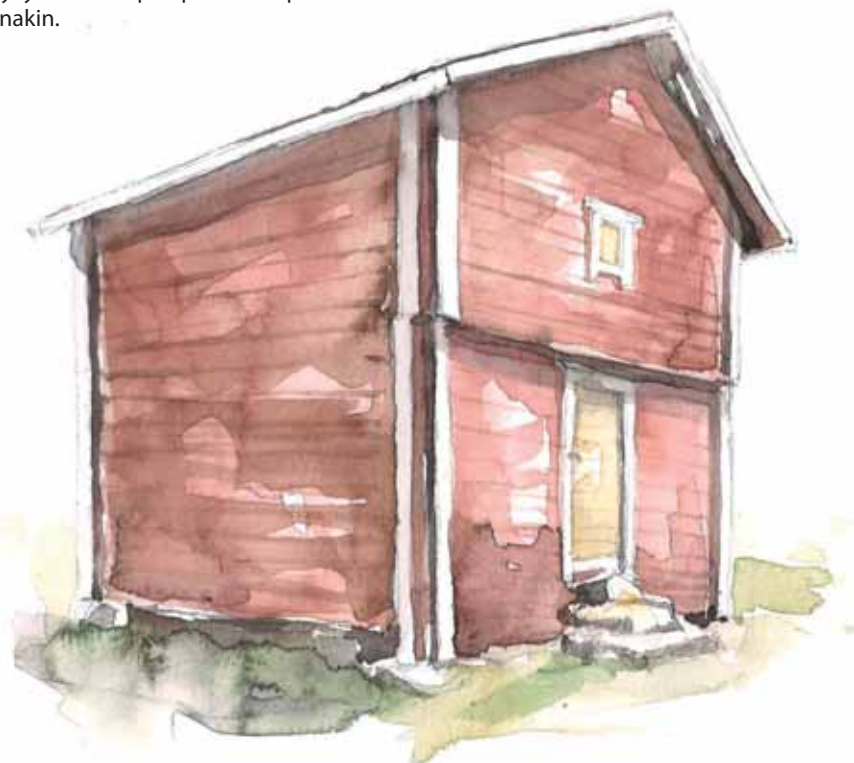
*Luopajarven Rinta-Pentimäen aitta*

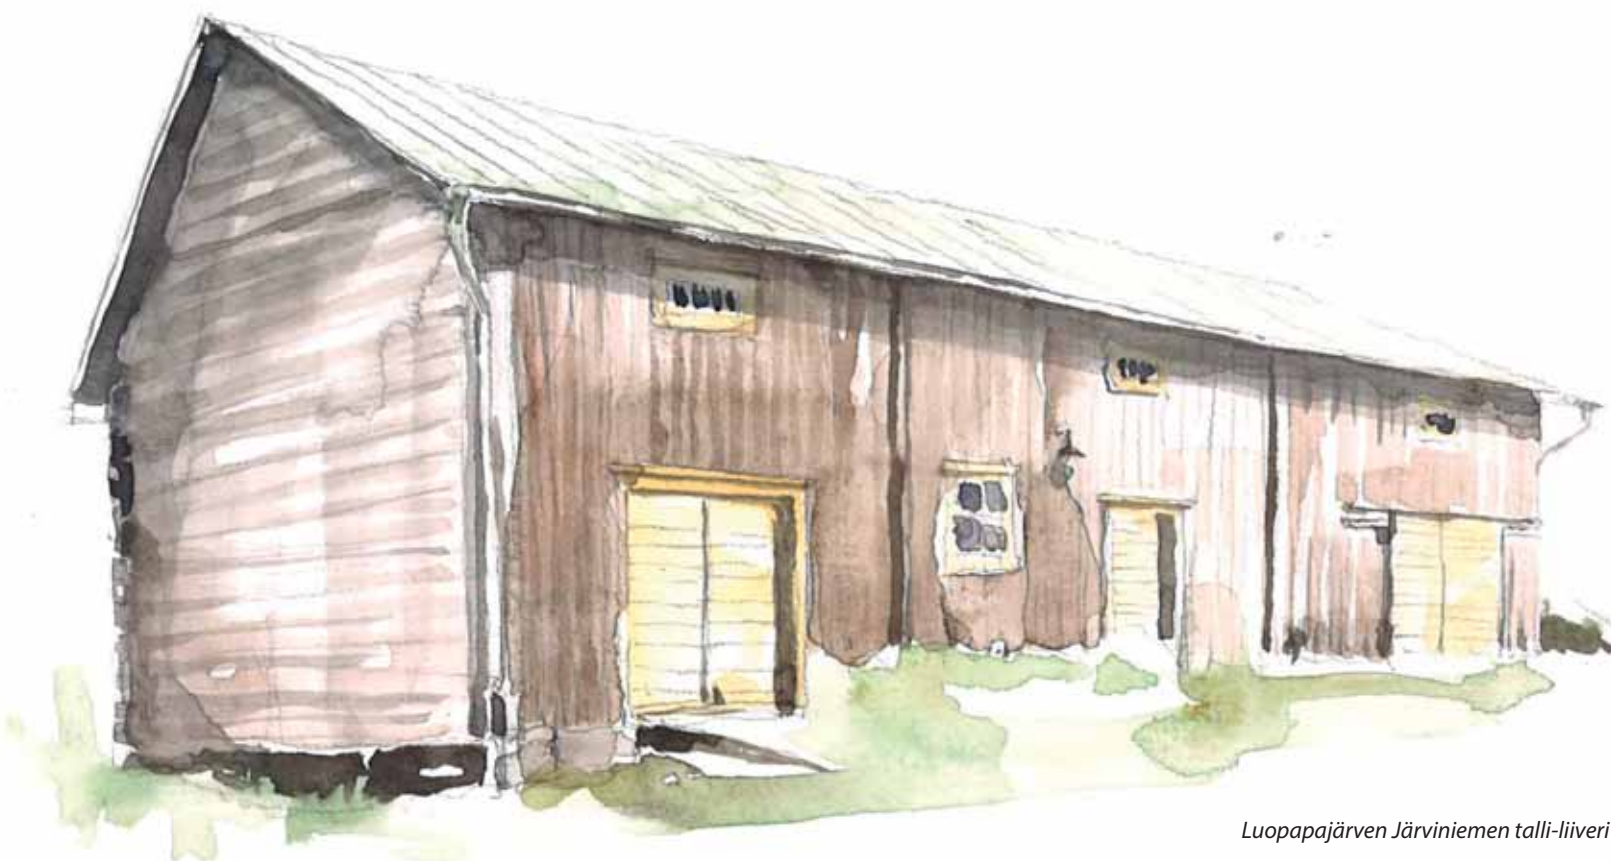
*Luopajarven Järviemen talli-liiveri*

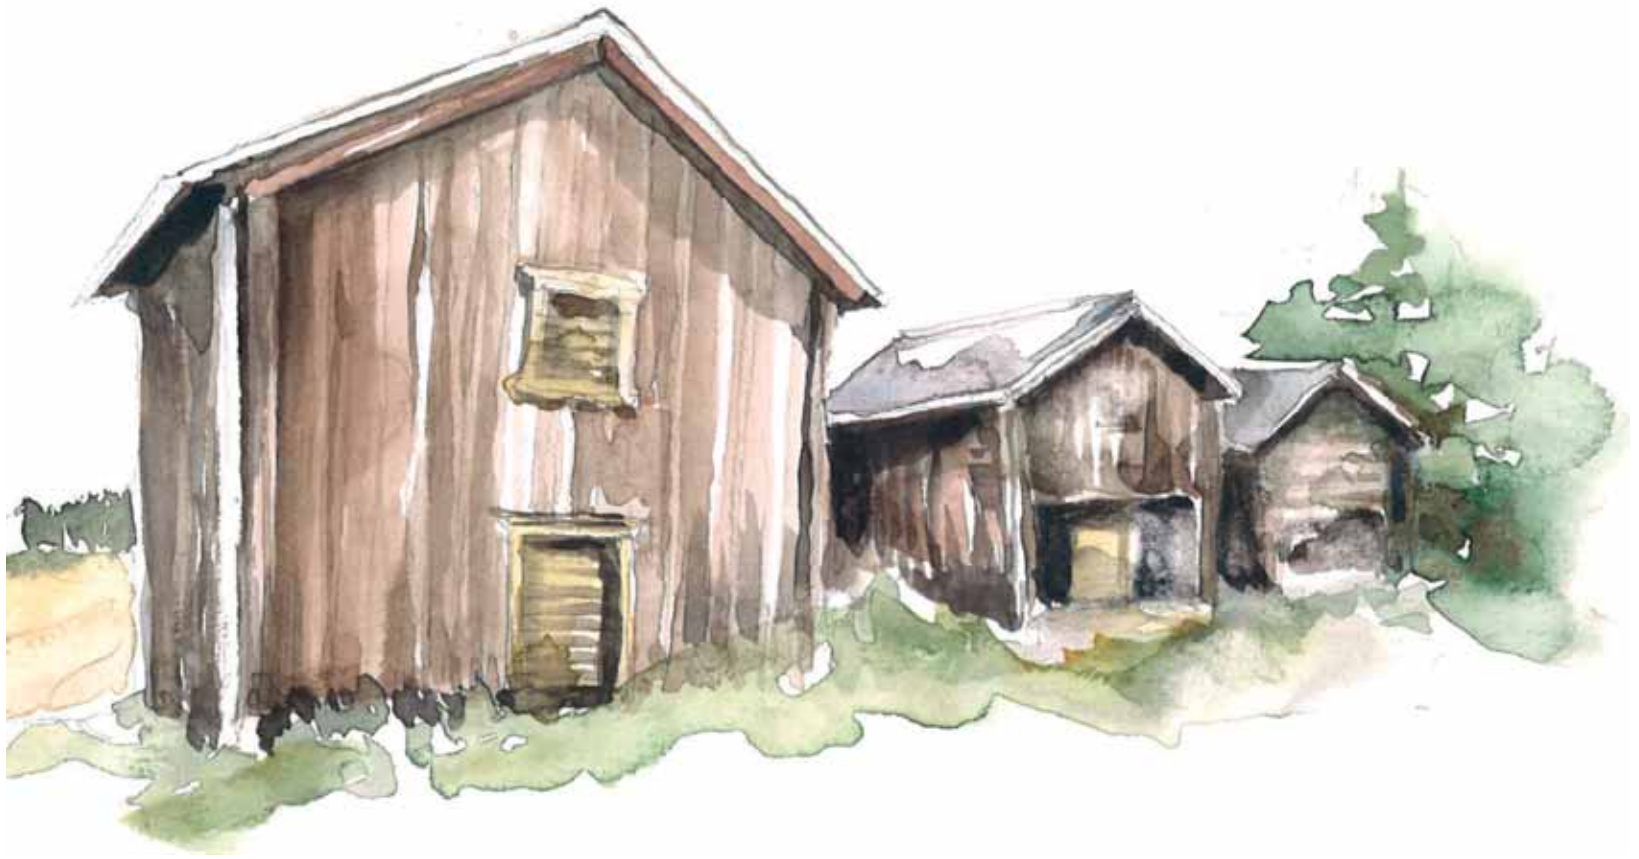
*Luopajarven Järviemen kolme aittaa, joista oikeanpuoleisen kerrotaan olevan Lempääläisten kala-aitta. Sen seinässä on vuosiluku 1681, kaksi muuta aittaa ovat 1800-luvulta.*

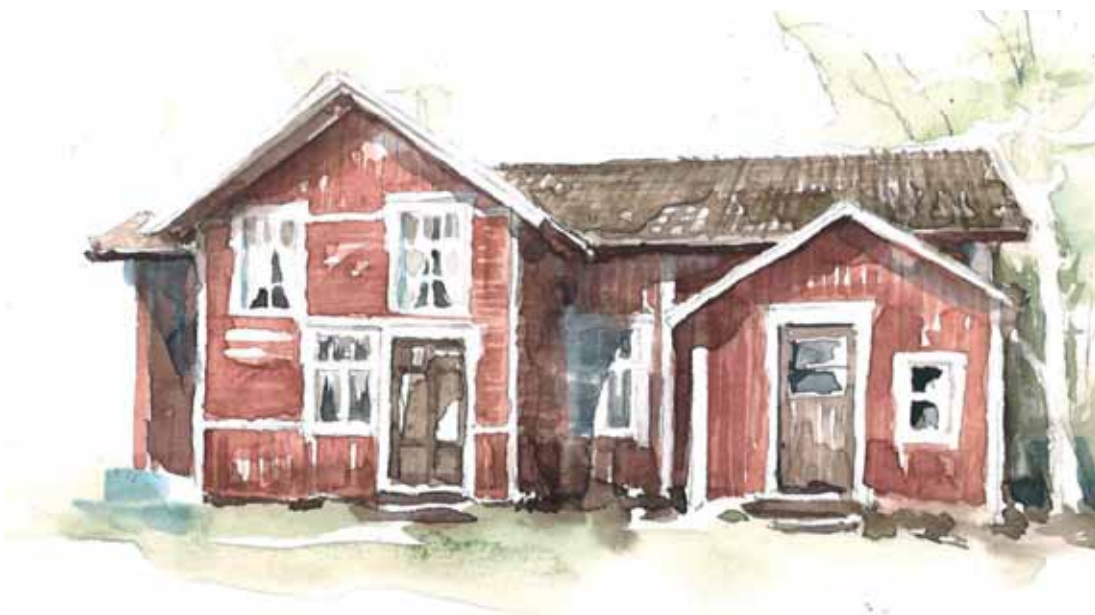
*Ilvesjoen varressa, Lamminkosken reunalla erikokoiset kuistit on sijoitettu vierekkäin.*

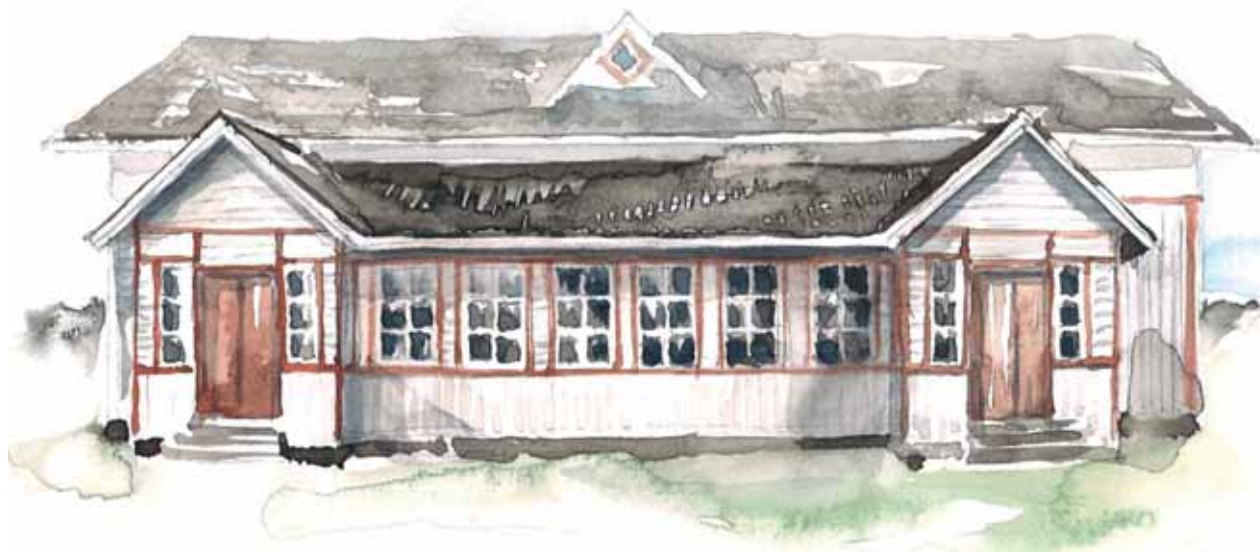
*Hirvijärven Valkaman talon kuistissa on kaksi sisäänkäyntiä. Kuisteja yhdistää sisäänvedetty umpiosa.*

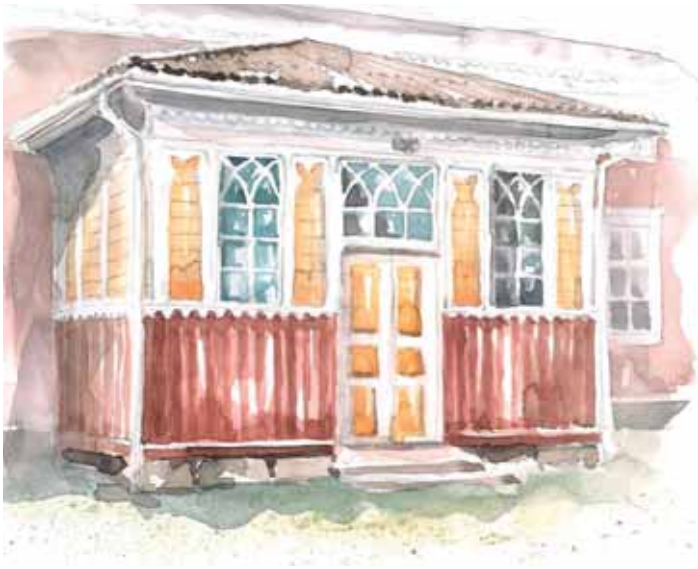
*Luopajarven Rinta-Valkaman koristeellisen kuistin kuistin katteena on kolmilappeinen aumakatto.*

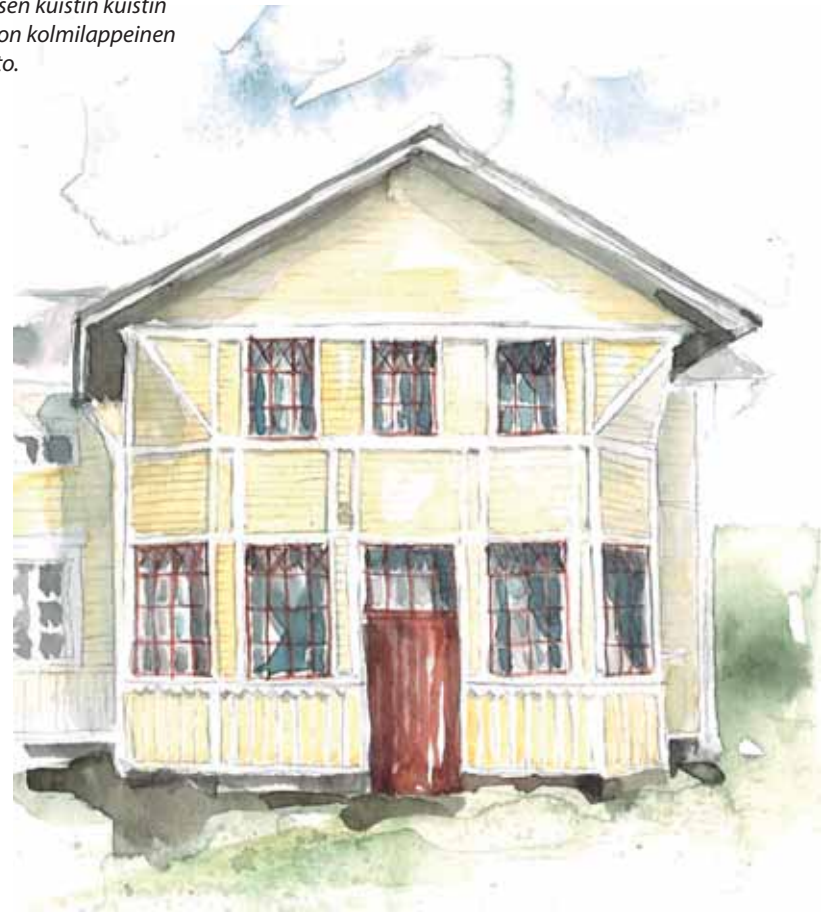
*Ahonkylän Isoahon kuistin ulkonurkat on viistetty.*

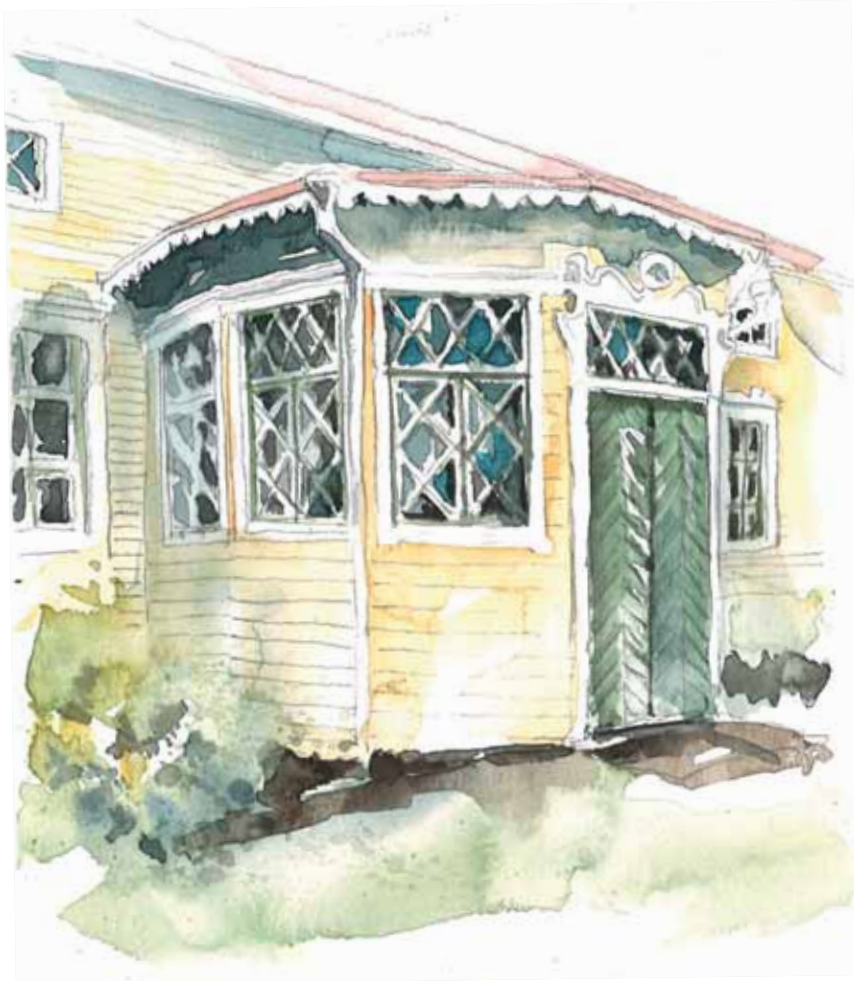
*Luopajarven Järviniemestä Metsolan virkataloon 1910-luvulla siirretty kuisti on Jalasjärven ainoa alkuperäisenä säilynyt mutterikuisti ja lienee rakennettu 1870-luvulla.*

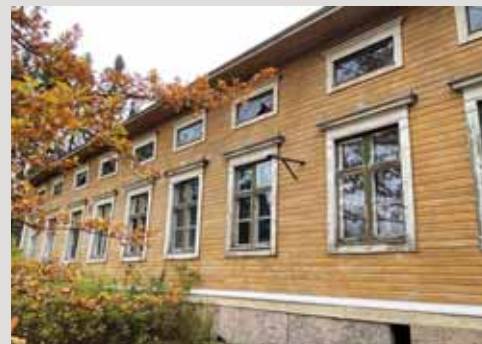
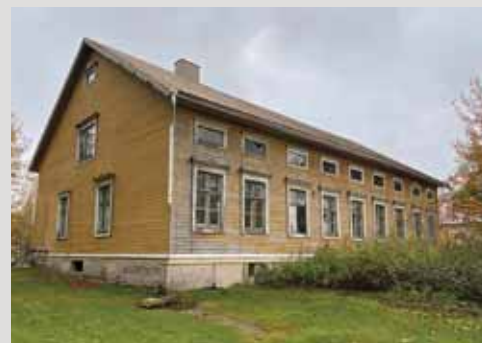
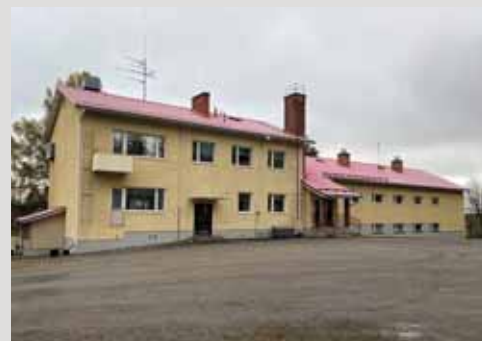
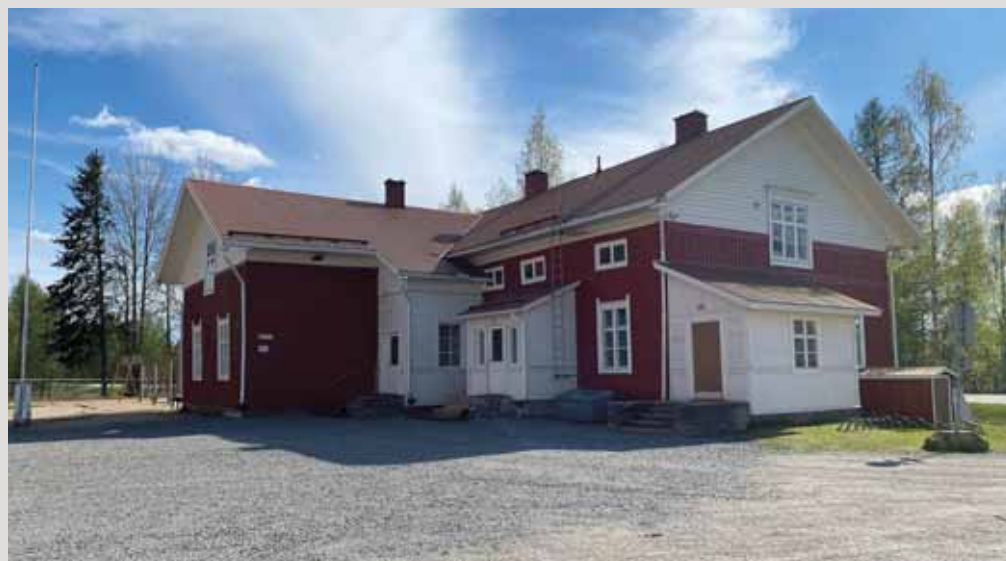
### METSOLA (JOKIPII)

Jokipiin koulurakennukset seisovat metsäselänteiden ja peltoaukean reuna-alueella, muuta maastoa korkeammalla, koulun pihapiiristä avautuu näkymä Jalasjärvelle. Jykevää ja kartanomainen Metsolan vanha koulurakennus, entinen kruununvoudin virka-asunto on mahdollisesti rakennettu 1870-luvulla tai aikaisemmin. Kunta osti sen nimismies Petterssonin leskeltä vuonna 1919, koulutyö kunnostuksen jäljiltä käynnistyi vuonna 1920. Uusi kivinen koulurakennus valmistui samaan pihapiiriin vuonna 1953 ja se toimii edelleen alakouluna. Vanha päärakennus on ollut kansalaisopiston tiloina ja nykyisin tyhjiin, odottaen kunnostusta tai mahdollista siirtoa.

Uudempi koulurakennus on tyypillinen 1950-luvun tuotos. Se on tehty Maaseudun Keskusrakennustoimisto piirustuksin ja säilynyt kohtalaisen hyvin alkuperäisessä asussa.

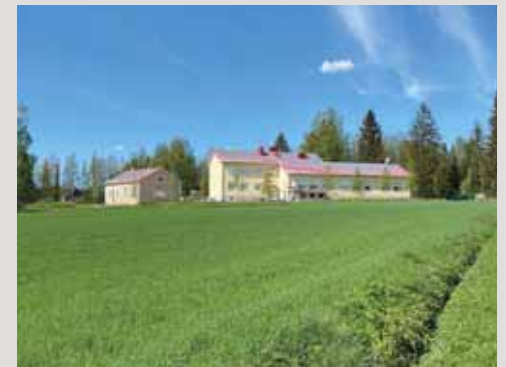
### HIRVIJÄRVEN KOULU, KOMSIN KOULU

Komsin koulu on rakennettu Hirvijärven pohjoispuolelle, metsäselänteen ja peltoaukean reuna-alueelle. Pihapiirissä sijaitsevat kansakoulurakennukset vuosilta 1938 ja 1955.

Komsinkylän vanhan kansakoulun rakennustyöt aloitettiin vuonna 1938 ja rakennus valmistui seuraavana vuonna. Se tehtiin F.V. Rekolan suunnitelmin. Sotien jälkeen, oppilasmäärän kasvaessa tuli tarve rakentaa uusi koulu, joka valmistui Maaseudun Keskusrakennustoimisto piirustuksin vuonna 1955. Koulutyö jatkuu Komsin koululla, jota nykyään kutsutaan Hirvijärven kouluksi.

Molemmat koulurakennukset ovat säilyneet poikkeuksellisen hyvin alkuperäisessä asussa, Hirvijärven koulu on myös maisemallinen ja kerroksellinen kokonaisuus Ala-Vallintien varrella. sr

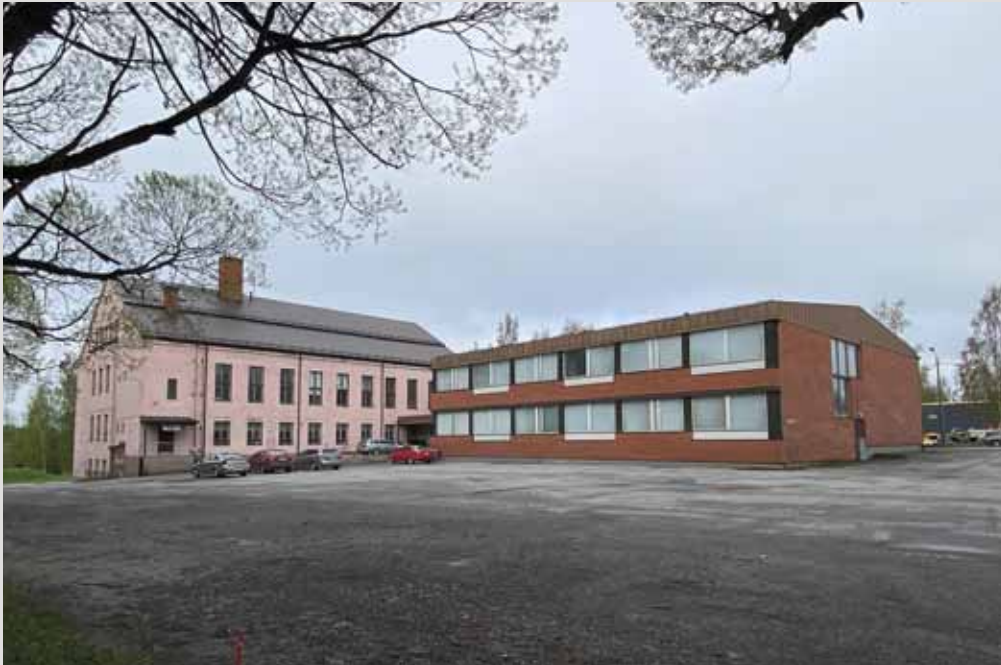
### LUOPAJÄRVEN KOULU

Luopajärven koulu on rakennettu vuonna 1929 Oululaisen J. Karvosen tekemin piirustuksin, jotka mukailevat Ahon ja Liikaluoman koulujen piirustuksia. Uusi koulurakennus samassa pihapiirissä on valmistunut vuonna 1999. Vanha koulurakennus kunnostettiin samana vuonna. Koulutyö jatkuu Luopajärvellä vuonna 2022.

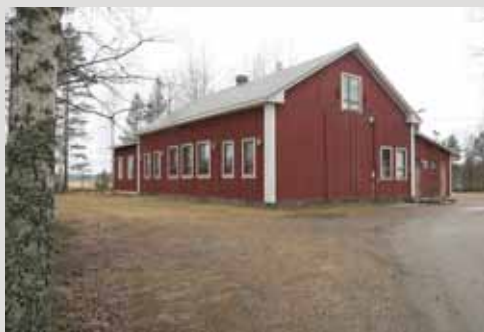
### ILVESJOEN NS, TOIMELA, Ilvesjoentie 691

Hirsirunko seisoo lohkokivillä, julkisivu on tasakertaan hirsipinnalla ja punamullattu, päädyt rankorakenteiset ja vuorattu vaalealla pystyrimalaudalla, ikkunat ovat perinteiset 6-ruutuiset.

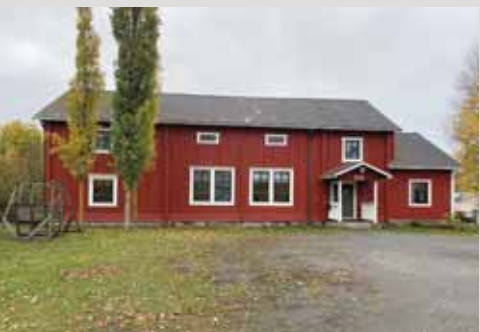
### JOKIPIIN NS ALANEN, Seurakuja 2

Jokipiin Nuorisoseura on perustettu vuonna 1922. Alanen on entinen Ala-Jokipiin talon päärakennus, jonka rakentamisvuotena mainitaan vuosi 1664. Talo myytiin Jalasjärven kunnalle vuonna 1920 ja kunta myi sen edelleen Jokipiin Nuorisoseuralle vuonna 1931.

Viimeisimmän remontin alkaessa vuonna 2018 pinkopahvit kupruilivat seinissä, lattiassa oli isoja rakoja ja pakkaset muistuttivat, että ulkoseinäkin voisi olla paremmin eristetty. Alasen saliin päätettiin vaihtaa uudet puolipaneelit. Pinkopahvit revittäisiin pois ja otettaisiin niiden alta hirret näkyviin. Lattia kunnostettaisiin hiomalla ja lakkaamalla. Remontin aikana sähköistys uudistettiin ja tarvittaessa maalattaisiin pintoja vähän. Nopeasti oli kuitenkin selvää, että suunnitelmat menevät uusiksi. Pinkopahvien takana olleet hirsiseinät eivät olleetkaan niin hienoja kuin oli kuvi-

teltu. Seinät päätettiin oikaista ja yläosat jättää sitenkin piiloon. Seinät levytettiin ja päälle valittiin tapetti, joka sopi hengeltään vanhaan taloon. Lattia jouduttiin huonokuntoisena uusimaan kokonaan. Katto oli jo maalattu. Korjaustyöhön saatiin avustus Kotiseutuliitolta. Keittiö remontoitiin heti perään, vuonna 2019.

Ala-Jokipiin talonpoikainen runko erottuu, vaikka rakennuksen alkuperäistä ulkoasua ja sisätiloja on seurakäytössä muutettu. Rakennus seisoo luonnonkivillä ja ryhtiä lisäävät följarit. Alasen satulakatto on pellistä, ikkunat ovat uusitut ja ristikkoliset, vuorausta on paikattu helmasta muutamalla vaakalautakerroksella. Rakennukseen on liitetty myös matala laajennusosa.

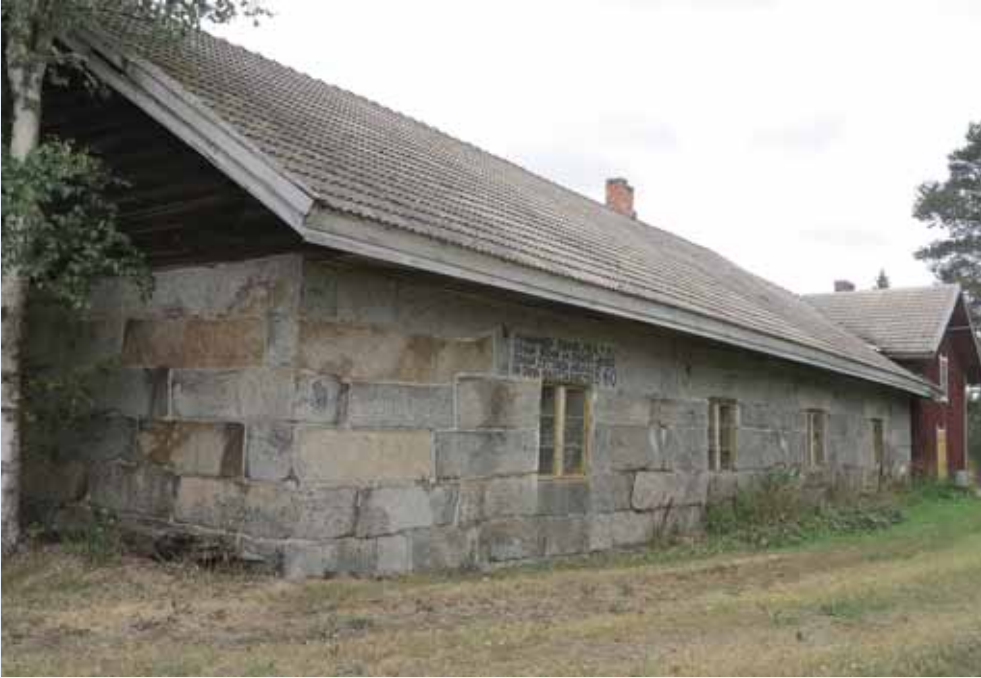
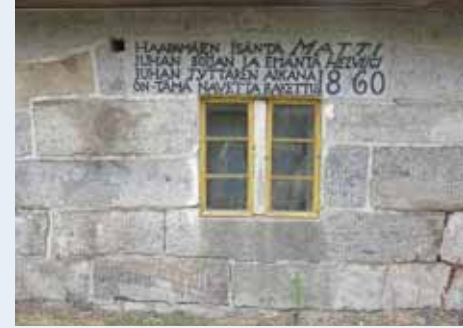
*Haapamäen kavinavetta Hirvijärvellä on Jalasjärvellä säilyneistä vanhin ja rakennettu vuonna 1860. Navetta oli ensimmäinen talonpoikaistalon rakennettu kavinavetta Etelä-Pohjanmaalla. Mallin isäntä Matti Juhanpoika haki Törnävän kartanosta. Kartanon patruuna kävi myöhemmin katsomassa lopputulosta ja totesi sen hyväksi.*

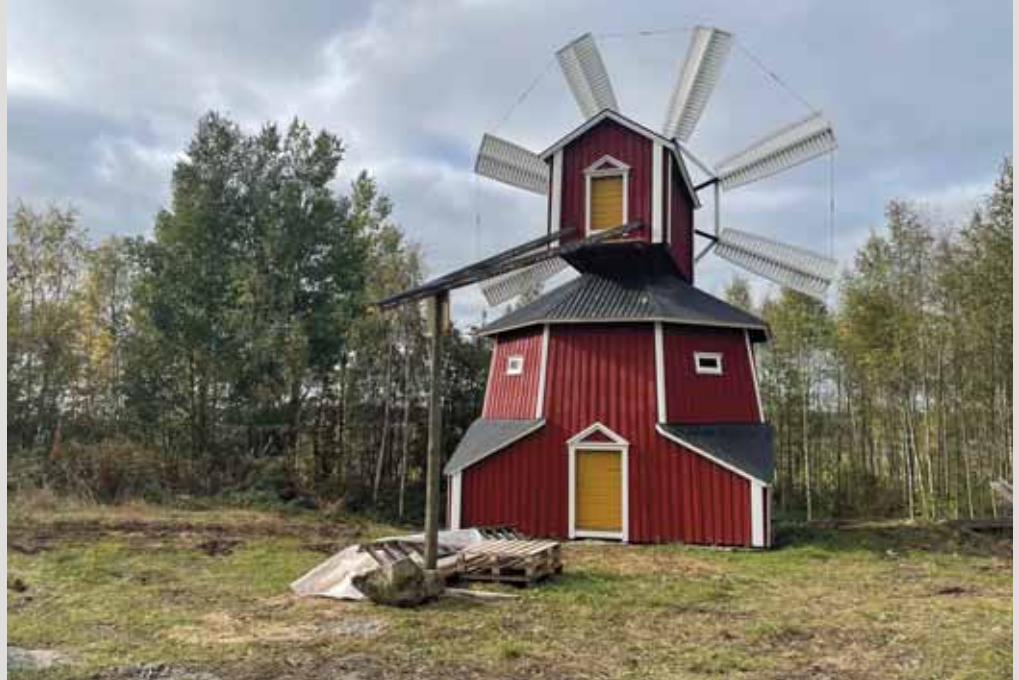
## HAAPAMÄEN TUULIMYLLY

Mylly sijaitsee alkuperäisellä paikallaan Haapamäen laella, Hirvijärventien varressa. Myllyn alaosa on rakennettu 1800-luvun loppupuolella Kivistönkylässä, josta se on siirretty nykyiselle paikalleen ja siihen rakennettiin ylähuone. Tuulimylly on ollut käytössä viimeksi 1930-luvulla. Myllyssä on kaksi kiviparia ja sen yhteydessä on ollut pärehöylä.

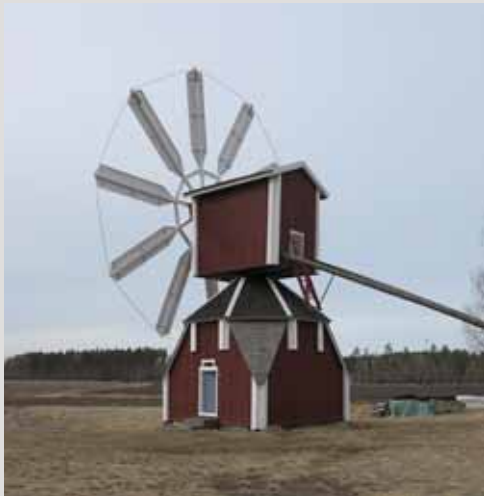
Yli-Kiviniemen tuulimylly

Kiviniemen tuulimylly on kunnostettu vuonna 2014. Mylly on kymmensiipinen jauhomylly, jonka kivet pyörivät ja siinä voisi tarvittaessa jauhaa jauhoja vanhaan tapaan. Tyypiltään se on harakkamylly, jonka siivet on kunnostuksen yhteydessä maalattu valkoisiksi. Mylly pyöri viimeksi 1950-luvulla. Myllyn kivet on perimätiedon mukaan tuotu Lauhavuoresta. Myrsky runteli tuulimyllyä talvimyrskyssä 2021 ja siivet odottavat jälleen kunnostusta. Kuva alla.
