# POHJANMAAN PORTILLA

Jalasjärven kulttuuriympäristöohjelma

Riitta Jaakkola

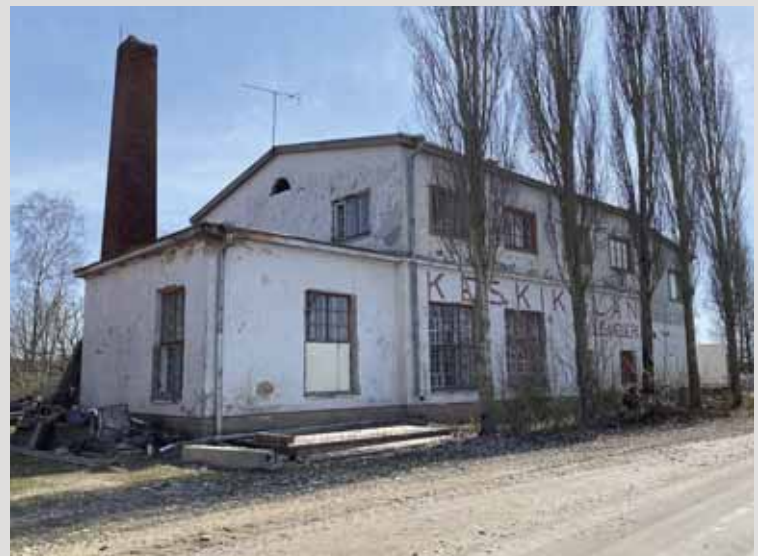
*Keskikylän Osuusmeijeri*

kuorima-asemalla vuonna 1924. Vuonna 1935 rakennettiin uusi tiilinen meijerirakennus, jonka toisessa kerroksessa oli puinen asuinkerros. Meijerin suunnitteli Hankkijan rakennusosasto. Vuonna 1950 uusittiin asuin- ja konttorihuoneet. Osuuskunta liittyi jo ensimmäisenä toimintavuotenaan Meijeriliitto Muurahaiseen, seuraavaksi Valioon ja vuonna 1962 Osuuskunta Maitojalosteeseen. Meijerin toiminta päättyi vuonna 1980, jonka jälkeen meijeri sulautui Hirvijärven Osuusmeijeriin. Nykyään rakennus on tyhjiään, vain ullakko on ollut asuinkäytössä.

Tiilirunkoinen meijeri seisoo lohkokivillä, julkisivut on rapattu, ikkunat ovat osaksi alkuperäisiä, satulakaton katteena on käsin saumattu pelti. Rakennuksen keskiosa on 2-kerroksinen ja molemmissa päädyissä on 1-kerroksiset ”siivet”. Eteläpäädyn siiven yläpuolelle on rakennettu lautarakenteinen asuinhuoneisto, tyylipiirteiden perusteella 1960-luvulla. Laajennusosa on laudoitettu vinovuorilaudoilla ja siinä on lapekatto. Kohtalaisen hyvin alkuperäisessä asussa säilynyt Keskikylän entinen meijeri on paikallisesti arvokas. Osin ulkoasultaan rapistunut rakennus vaatii kuitenkin korjaustoimia. Entinen meijerikiinteistö erottuu Valtatie 3 maisemassa, ympärillä oleva tiheä kasvillisuus ja rakennusmateriaalin läjitys meijerin ympärillä vähentävät sen maisemallista arvoa. sr

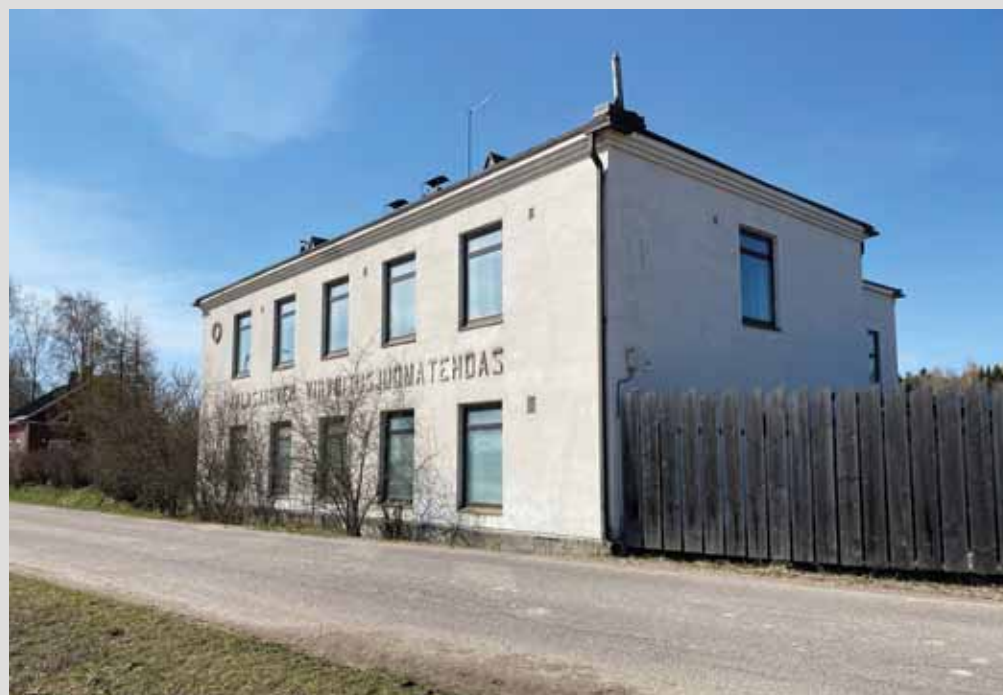
## ENTINEN LIMONADITEHDAS

Entinen limonaditehdas on maisemallinen kiintopiste Tampereentien eli Valtatie 3 varrella. Samassa pihapiirissä on sementti- ja punatiilestä muurattu, 2-kerroksinen varstorakennus ja entinen Jalasvaatteen punatiilinen tehdas- ja asuinrakennus vuodelta 1958 sekä lautarakenteisia vaatetehtaan varastoja 1960-luvulta.

Tehtaan alakerta on muutettu autokorjaimoksi 1970-luvun paikkeilla ja yläkerran asuinhuoneisto on uusittu. Tehtaan ulkoasu tien suuntaan on säilynyt alkuperäisenä. Rakennushistoriallista arvoa vähentää rakennuksen muuttaminen autokorjaimoksi. sr

*Etelä-Pohjanmaan maakunnallisessa rakennusinventoinnissa ja arvotuksessa vuosilta 2016–2017 ent. limonaditehdas luokiteltiin maakunnallisesti merkittäväksi.*

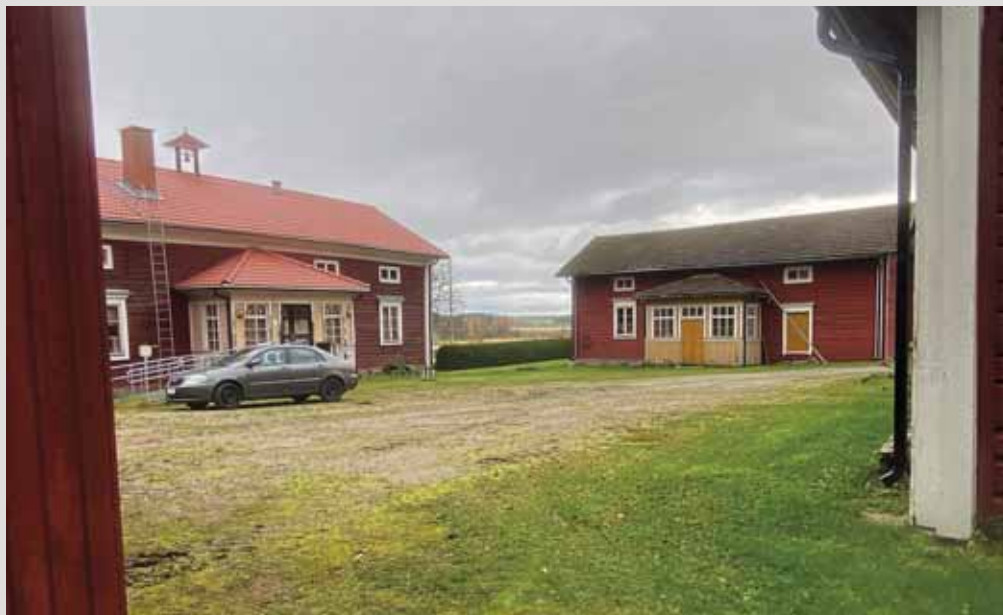
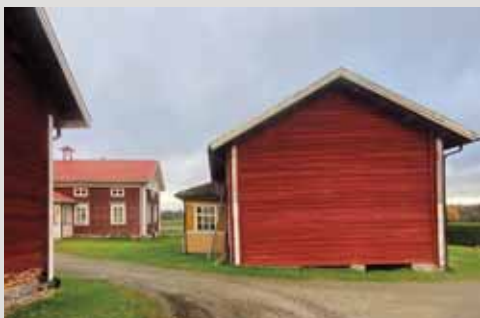
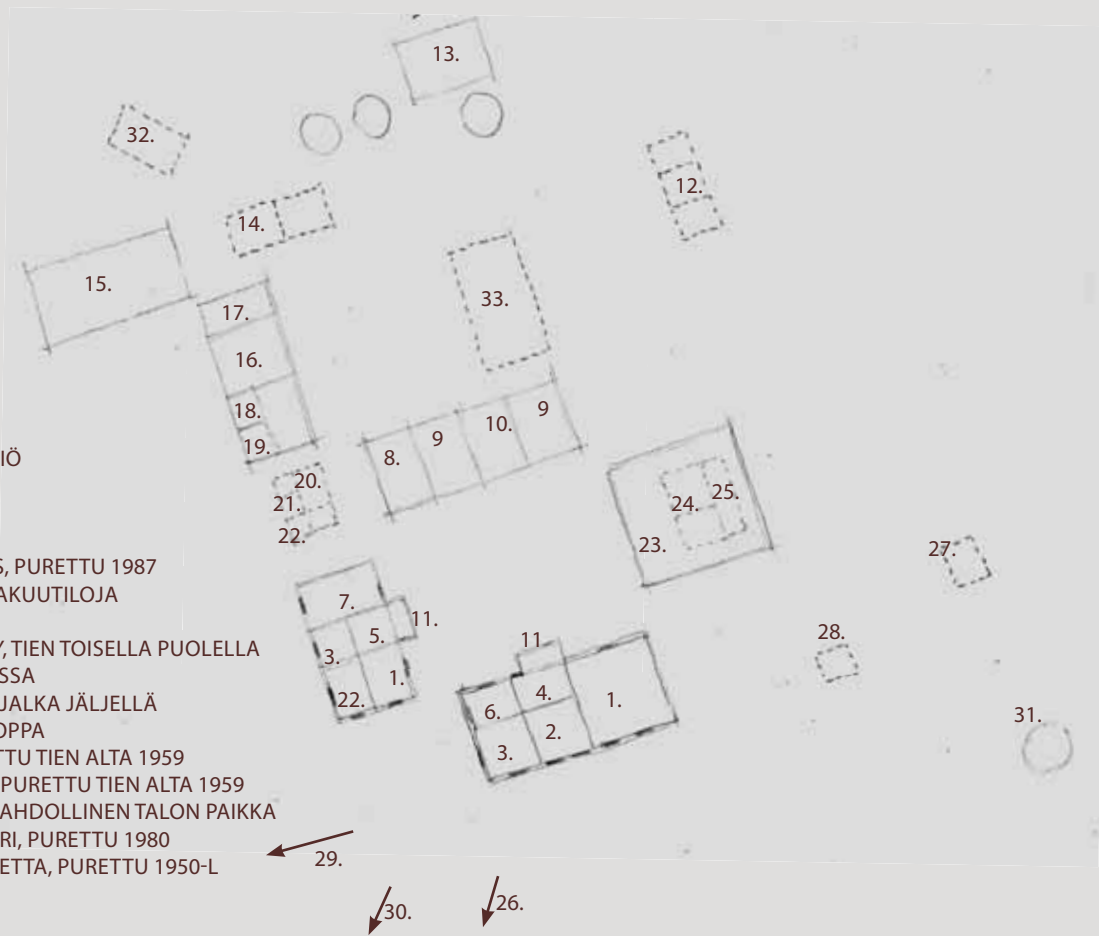
1. TUPA
2. KESKITUPA
3. VIERASKAMARI
4. PORSTUAKAMARI/  
PORSTUAKAMARI
5. PORSTUA
6. NURKKAKAMARI
7. PUORI
8. TALLI/TALLIN PUORI
9. PUORI
10. KATOS
11. KUISTI
12. KELLARI, KIVIOSA JÄLJELLÄ
13. KUIVAAJA 1971
14. HEINÄLATO, 2-OS,  
PURETTU 1978 JA 1985
15. PUINTILATO
16. NAVETTA

17. KANALA
18. KÖÖKKI
19. SAUNA
20. KARJAKEITTIÖ
21. SAUNA
22. KAMARI
23. KONEHALLI
24. LIIVERI, 2-OS, PURETTU 1987  
VINTILLÄ MAKUUTOILOJA
25. KATOS
26. TUULIMYLLY, TIEN TOISELLA PUOLELLA  
KANSIKUVASSA
27. SAUNA, KIVIJALKA JÄLJELLÄ
28. PERUNAKUOPPA
29. PAJA, PURETTU TIEN ALTA 1959
30. 3-OS AITTA, PURETTU TIEN ALTA 1959
31. MONTTU, MAHDOLLINEN TALON PAIKKA
32. VÄRKKILIIVERI, PURETTU 1980
33. VANHA NAVETTA, PURETTU 1950-L

Aittomäen tuulimylly kansikuvassa ja sivulla 81 on vuodelta 1853 ja Valentin Aittomäen rakentama. Tuulimylly seisoo pihapiiriin nähden Valtatie 3 toisella puolella, idässä, peltolaakson reunalla. Malliltaan se on harakkamylly. Viljaa siinä on jauhettu viimeksi 1930-luvulla.

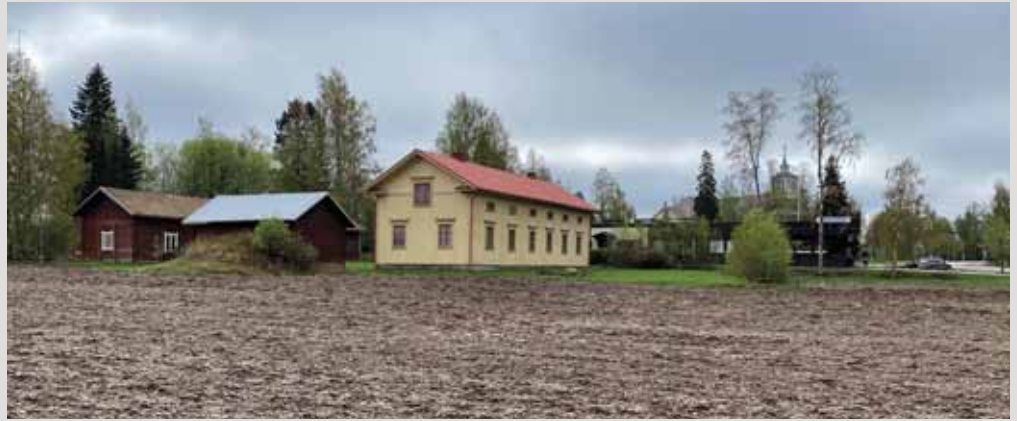
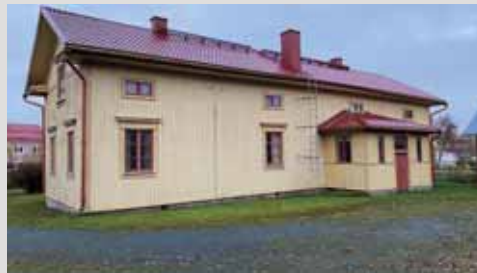
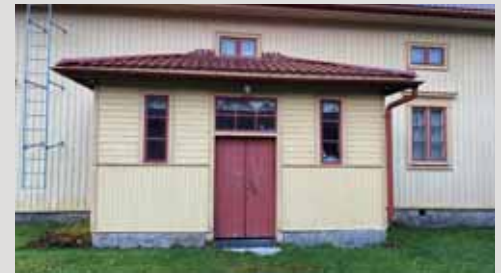
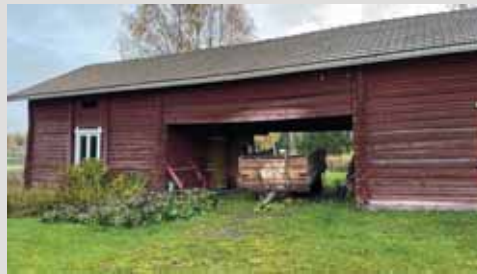
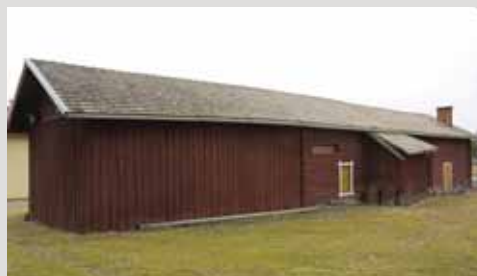
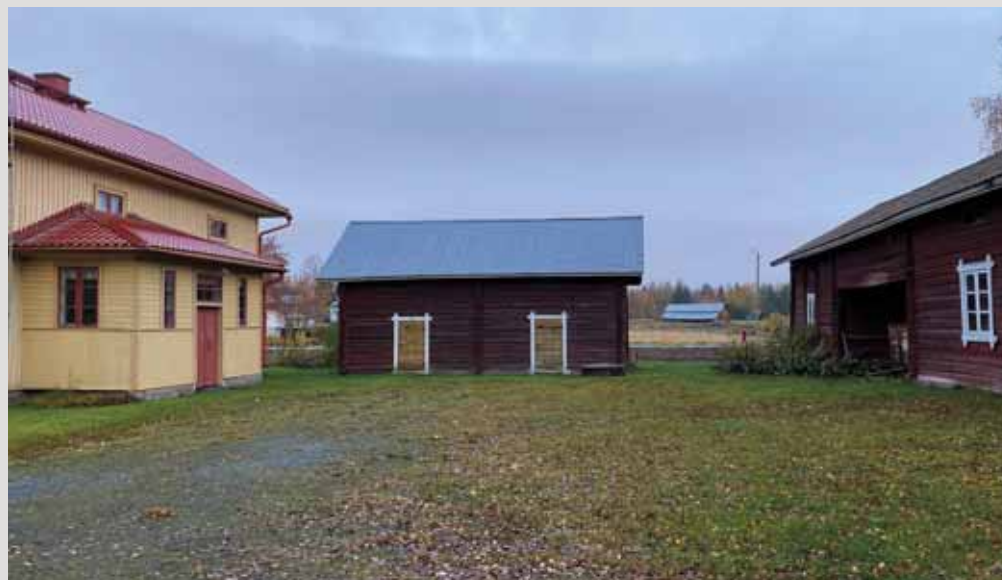
| 1. TUPA | 13. SAUNA |
| 11. PORTINALUSTA | 23. VARASTO |
| 12. KÖÖKKI | |

Haveri on hyvin alkuperäiset piirteensä säilyttänyt, selkeä pihapiiri ja kyläkuullisesti erittäin tärkeä muutoin voimakkaasti uudistuneessa kirkonkylässä.

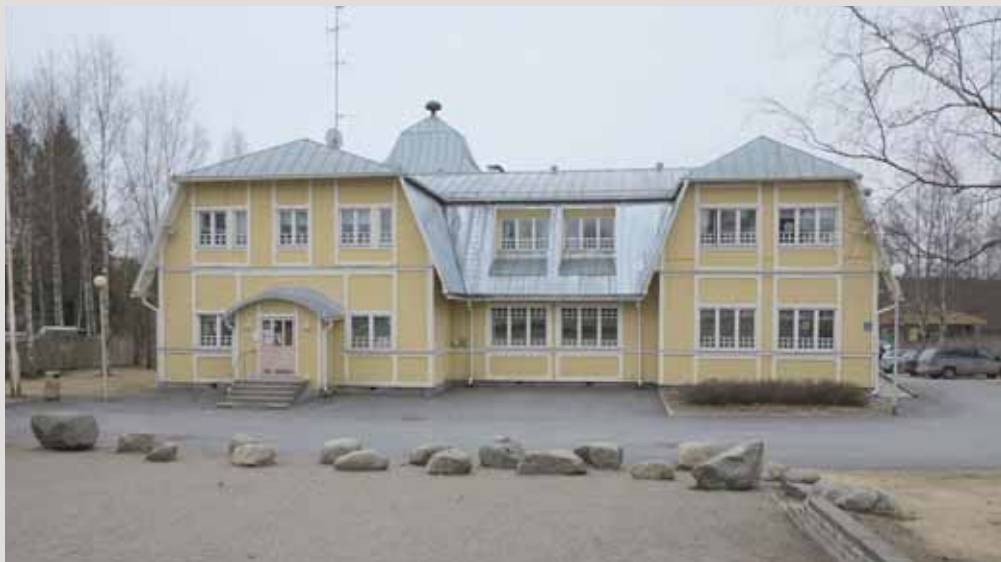
Wilhola seisoo lohkokiviperustalla, taitakatto on saumapeltiä, tornin nelilappeinen ja kaartuva kattomuoto kiinnittää huomion. Julkisivua peittävät vaak- ja pystypaneelientät, niitä ja ikkunoita korostetaan vaaleilla pysty- ja vaakalaudoilla. Ikkunat on uusittu ja niissä on pyritty alkuperäiseen ilmeeseen, siinä kohtuullisesti onnistuen. Entiset peiliövet ovat vaihtuneet uudempiin.

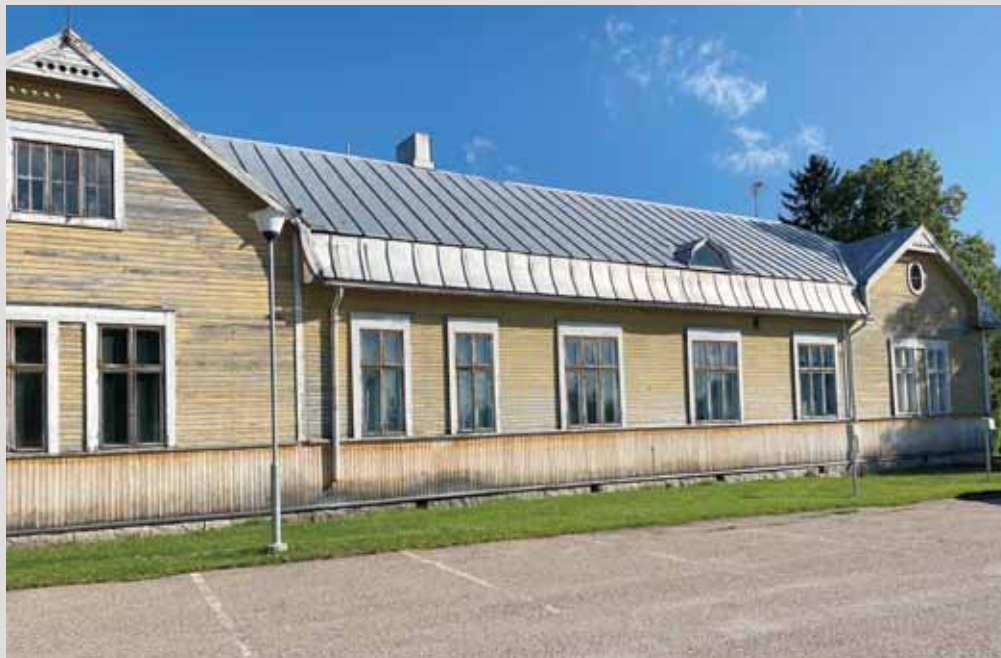
Iloniemi seisoo ryhdikkäänä lohkokivipe-rustalla, taitekattoa kattaa saumapelti. Rakennuksen molemmissa päädyissä on poikkipääty, katossa on useita taitekatollisia ja ruutuikkunal-lisia frontoneja. Päätyjä koristavat reikäkuvioidut koristelaudat. Pysty- ja vaakapaneelikentät rytmittävät julkisivua, ulko-ovet ovat vaihtu-neet uudempiin. Talon ikkunat ovat alkuperäiset T-malliset, yläkerran ikkunoissa on osin pieniruutuinen puitejako.

Vuonna 2014 Iloniemi siirtyi yksityisomistukseen ja uudet omistajat ovat kunnostaneet rakennusta vaihtaen mm. pohjoispäädyn alimmat hirsikerrat, rakennuksen tyylistä poikkeava toinen kuisti on myös purettu ja vuorilaudoitusta uusittu vanhan mallin mukaiseksi. Myös alkuperäisiä ikkunoita on kunnostettu ja itäpäättyyn on kunnostettu asuintiloja, toiseen päähän on suunnitteilla liiketiloja. Kunnostus tulevana vuosina tulee jatkumaan.

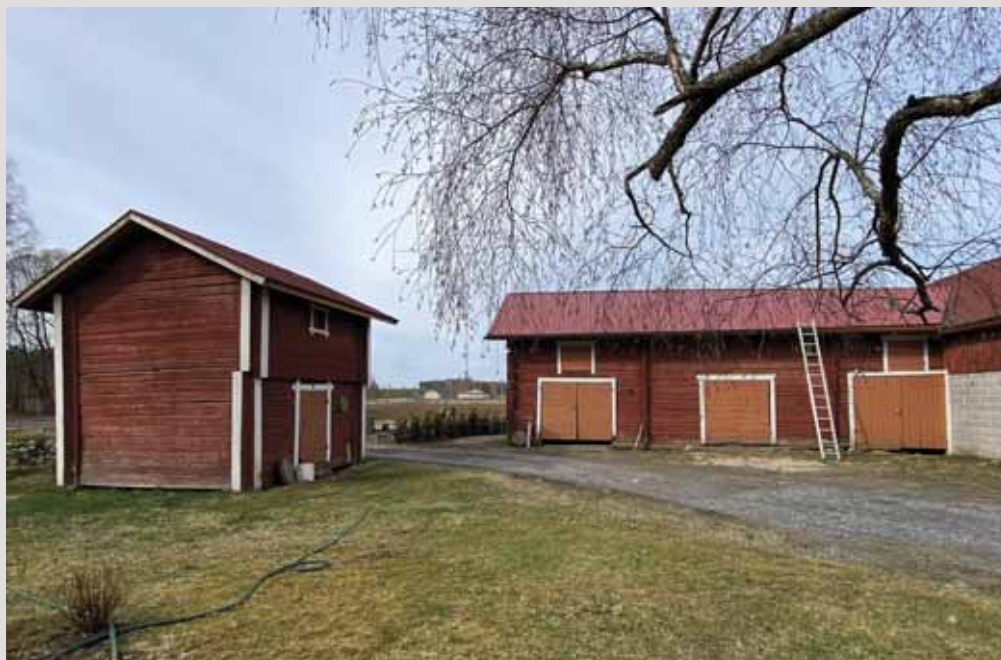
Pihapiirin komeat ulkorakennukset vilja-aitta vuodelta 1882 ja aitta-talli-liiveri ovat 1850-luvulta ja Jalasjärven pappilan aikaisia. Sementtitiilestä muurattu navetta on asuinrakennuksen tavoin 1950-luvulta. Sen paikalla on aikaisemmin sijainnut hirsinen navetta.

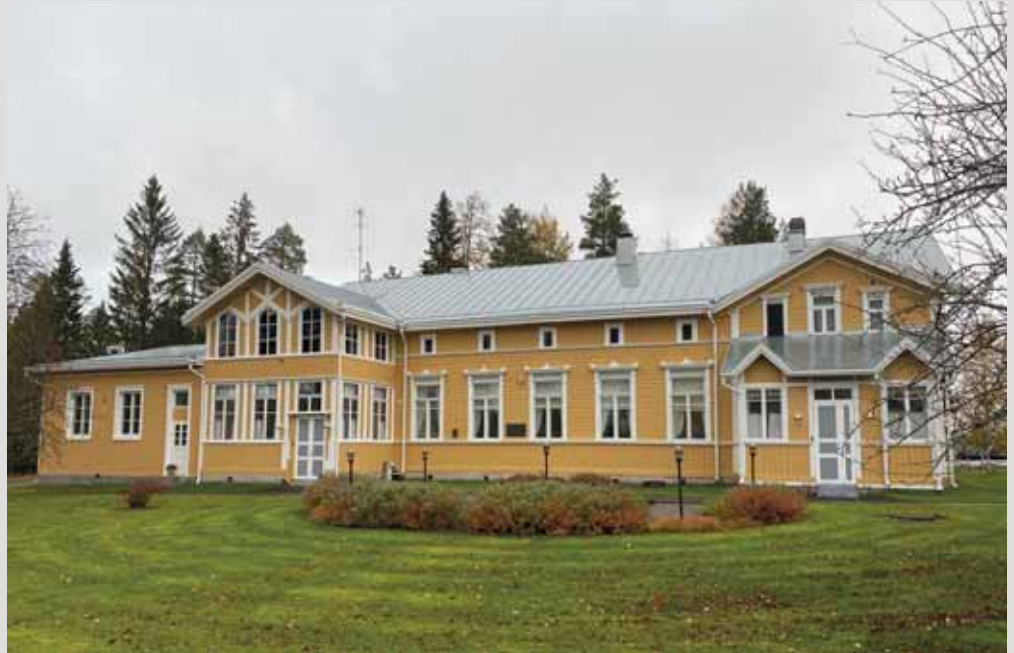
Vuohiluoman pappilan vanhat, nyt jo hävinneet talousrakennukset korjattiin tai kunnostettiin 1930-luvun alussa. Ne kaikki ovat hävinneet, sijainti näkyy oheisessa kartassa.

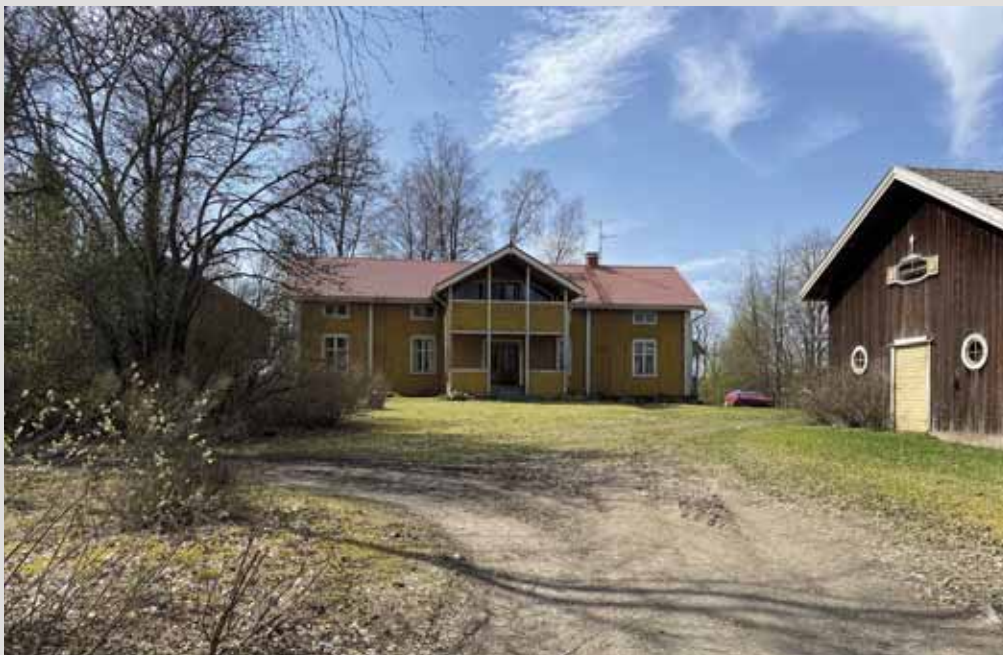
Pihapiirin 3-osainen liiveri on 1800-luvulta, tallirakennuksen vanhin osa on 1900-luvun vaihteesta ja sitä on laajennettu myöhemmin, navetta on 1900-luvun alusta. Pihapiirin ulkopuolella on 1800-luvulta periytyvä savusauna ja luhtalato, Yli-Aittoniemestä on siirretty luttirakennus pihapiiriä täydentämään.

Asuinrakennuksessa on eri-ikäisiä kerrostumia. Kuistimuutosta lukuun ottamatta historiallinen asu on säilynyt. Aittoniemi on maisemallinen ja kerroksellinen pihapiirikokonaisuus. sr

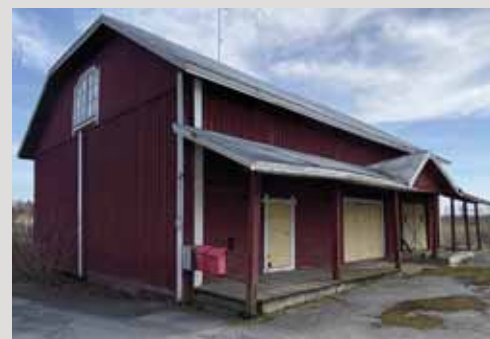
## TALAN AITTA, Talantie

Talan 2-kerroksinen aitta on poikkeuksellisen iso ja muistuttaa pitäjänmakasiineja. Aitan alakerrassa lienee keskellä talli ja sivuilla liiverit. Satulakaton päädyt on viistetty, aitan edessä on pylväiden kannattelema katos ja sen keskellä poikkipääty. Pitkänurkkainen rakennus on vuorattu pystyrimalla tasakertaan, päädyt ovat sileää ponttilautaa, päädyssä on koristeellinen, moniruutuinen ikkuna.

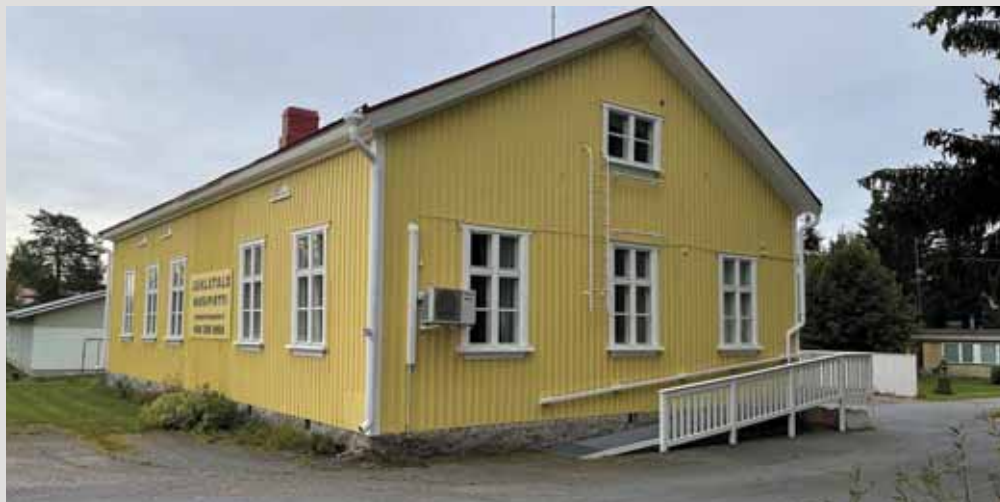
Rakennus edustaa 1920-luvun klassismia ja seisoo ryhdikkäänä lohkokivillä. Uusitut, korkeat, ristikarmilliset ikkunat ovat entisten kaltaiset, 6-ruutuiset. Julkisivua peittää pystyrimavuori ja edellinen vaalea beige väritys on vaihtunut viimeksi keltaiseen. Tienpuoleinen sisäänkäynti pankkiin ja myöhemmin Lumiahon pääkonttoriin on ummistettu ja ollut keskellä julkisivua nykyisen yrityksen kyltin alla. Toinen talon pihanpuoleisista kuisteista on harjan korkuinen ja käynti siihen sivusta. Toinen kuisti eteläpäässä on matala.

Ulkorakennus poikittain päärakennukseen noudattaa talon tyyliä. Aumakaton alla, tienpuoleisessa päädyssä on kaksi autotallia. Ulkorakennuksen yksityiskohdat, kuten ovet, helat ja vuorilaudat ovat säilyneet.

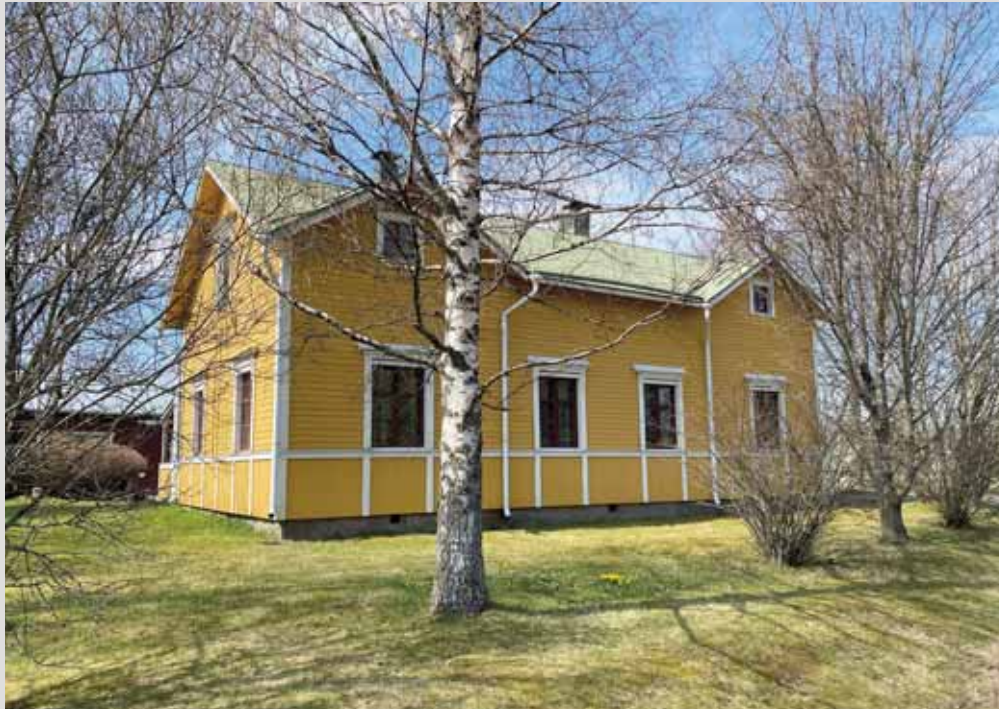
Tuvassa on säilynyt alkuperäinen, kunnostettu leivinuuni, puuhella ja ruuan lämmitysuuni sekä kahdessa kamarissa peltikuorimuurit ja yhdessä puuhella.

Ikkunoiden alapuolinen osa on laudoitettu pystyyn kapeilla helmiponttipaneeleilla. ja jaettu neliön muotoisiin kenttiin leveämmillä laudoilla. Yläosassa on vaakaponttilaudoitus. Itä-lappeella on kaksi frontonia, lähes poikkipäättyjä, joissa on 4-ruutuiset ikkunat. Ikkunoiden vuorilaudat ovat alkuperäisiä. Vesikatteena on käsinsaumat pelti, jossa on jalkarännit.

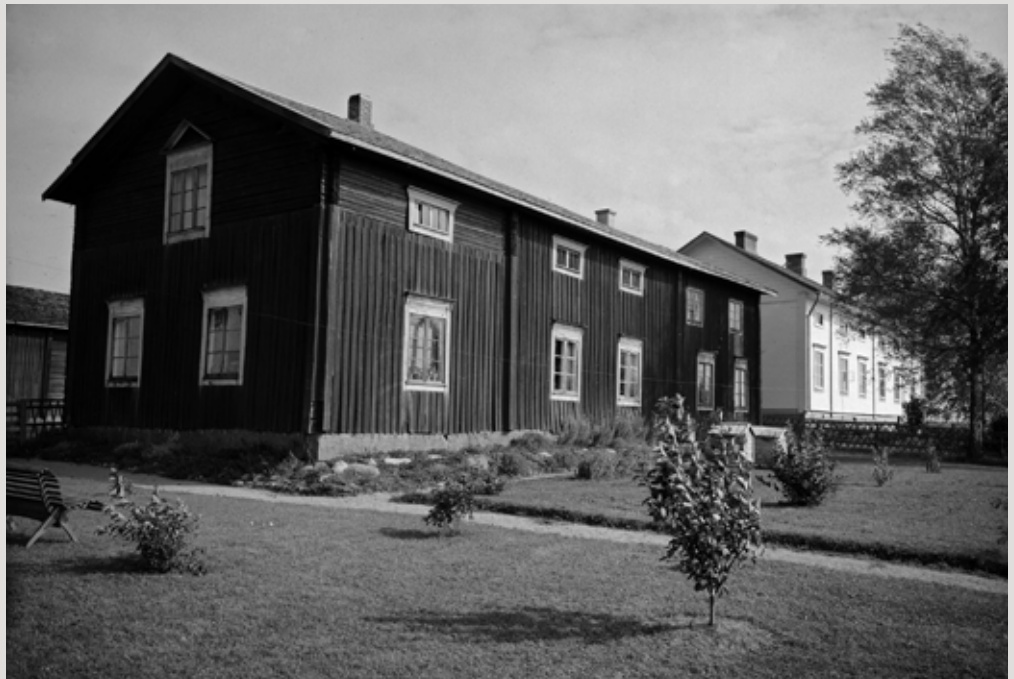
*Köykanmäki vuonna 1954. Kuvassa erottuvat hiekkakäytävät ja kivikkotarha talon edustalla, mehiläispöntöt ja puutarhakalusteet. Köykan ja Ala-Köykan talojen välissä on mielenkiintoinen rima-aita. Erkki Ala-Könnin kuvakokoelma. Kansanperinteen arkisto, Tampereen yliopisto.*

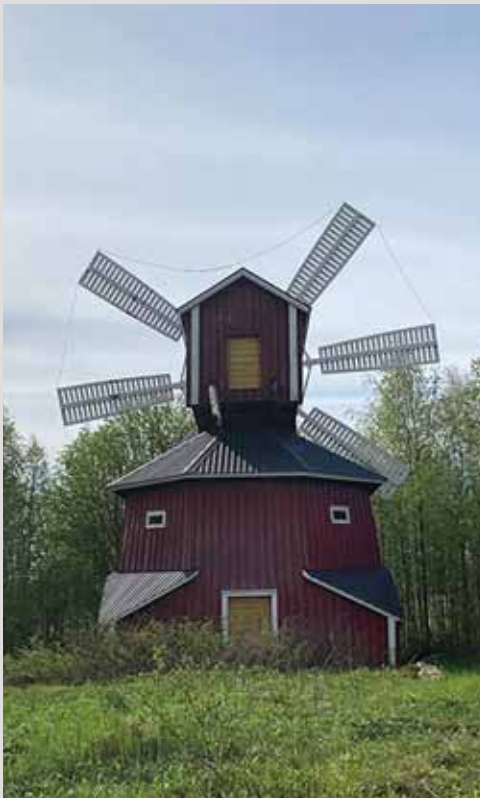
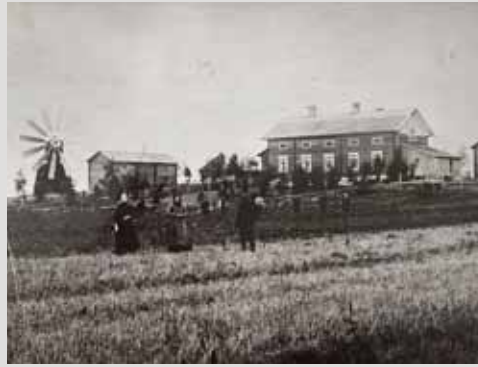
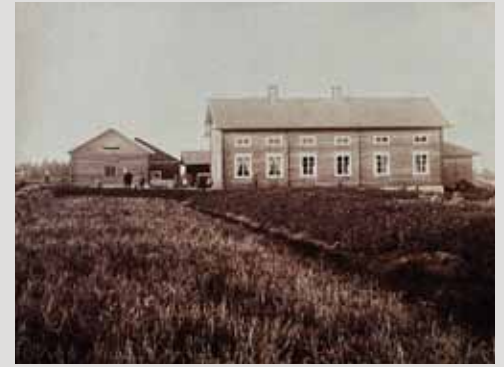
*Luhtas-Köyken tuulimylly kuvassa vuonna 2019, ennen kesän 2021 korjausta. Tuulimyllystä lisää sivuilla 80–81.*

*Kuvissa Luhtas-Köyken tuulimylly, jossa on 12 siipeä ja talon vielä matala sivuporstua. Omistajan kuvakokoelma*

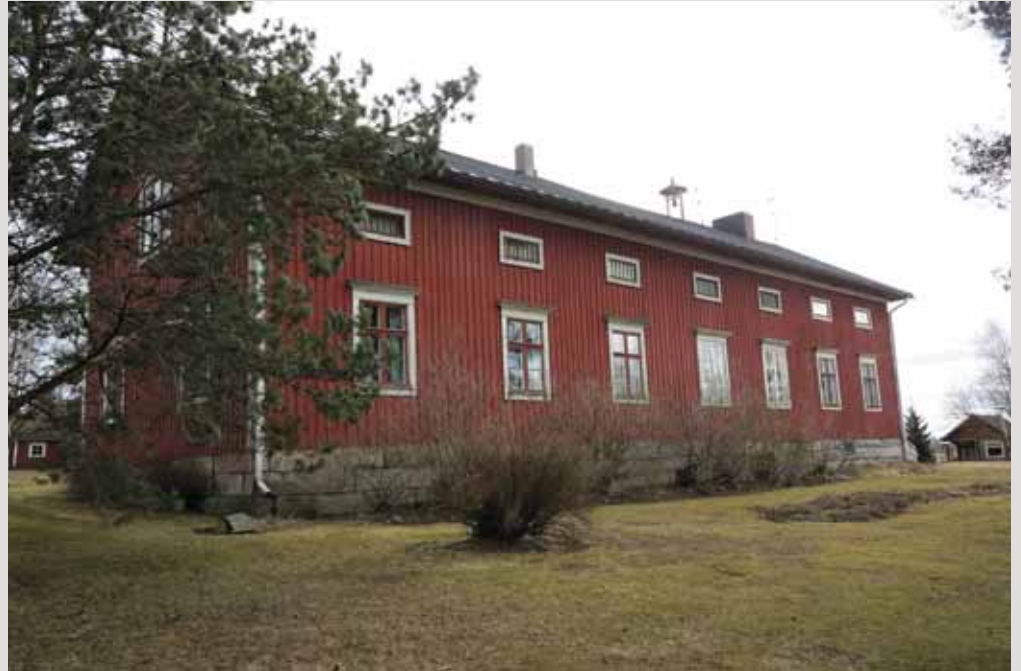
*Vanhoja valokuvia tarkastellessa huomaa, että pitkänsivun aukotus on muuttunut, entisten pohjoispään kahden ikkunan sijaan yksi ikkuna on niiden tilalla.*

Päärakennuksen 11/2-kerroksenen osa on ollut lyhyempi, eteläpäädyssä on ollut kahden ikkunan levyinen matala sivuosa/sivuporstua. Talon eteläpäätyä on korotettu asuinosan korkeudelle vuonna 1960. Tuolloin kellarissa sijainnut sauna siirrettiin asuinkerrokseen. Päärakennusta on remontoitu vuonna 2000.

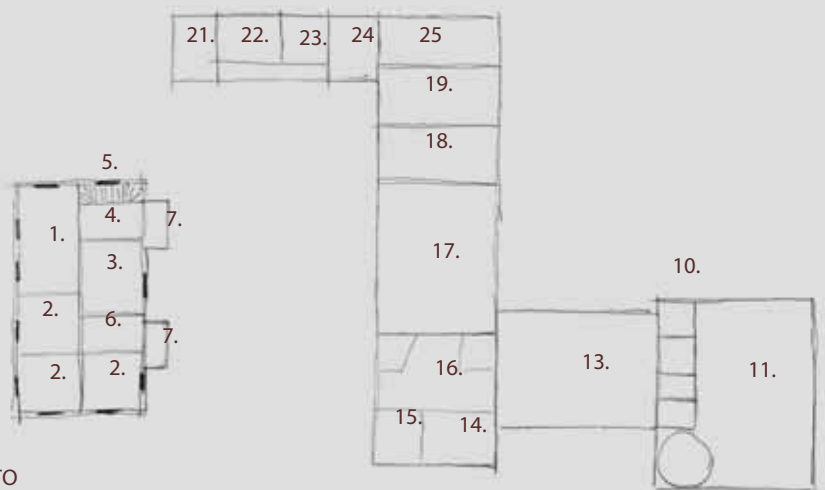
11. REHULATO
12. JUURESVARASTO
13. NAVETTA
14. KANALA
15. SAUNA/  
PUKHUHUONE
16. KARJAKEITTIÖ
17. SIKALA
18. KATOSALUSTA
19. LIITERI
20. LIIVERI
21. VERSTAS/LIIVERI
22. PUORI
23. KÄMPPÄ
24. AJOKALULIIVERI
25. TAKALIIVERI

L-mallinen ulkorakennuskonaisuus on rakentamisajalleen tyypillinen, osin hirsi-, ranko- ja tiilirakenteinen.

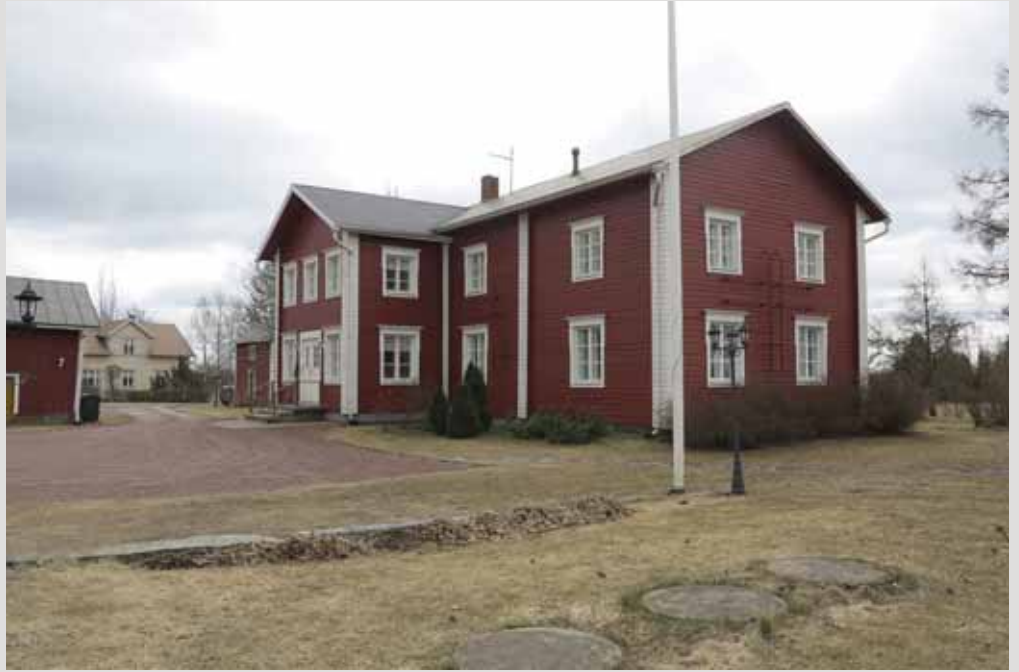
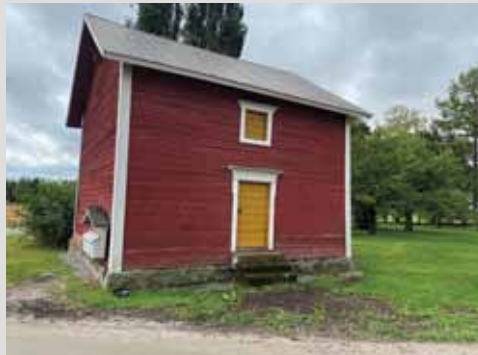
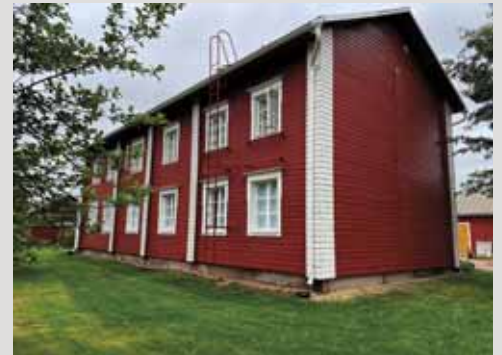
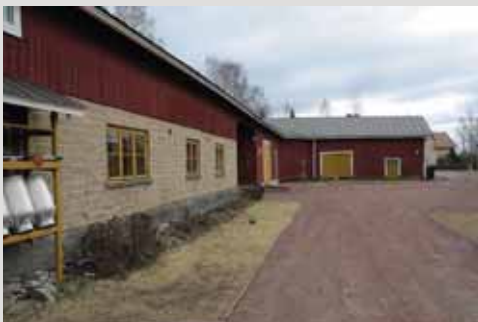
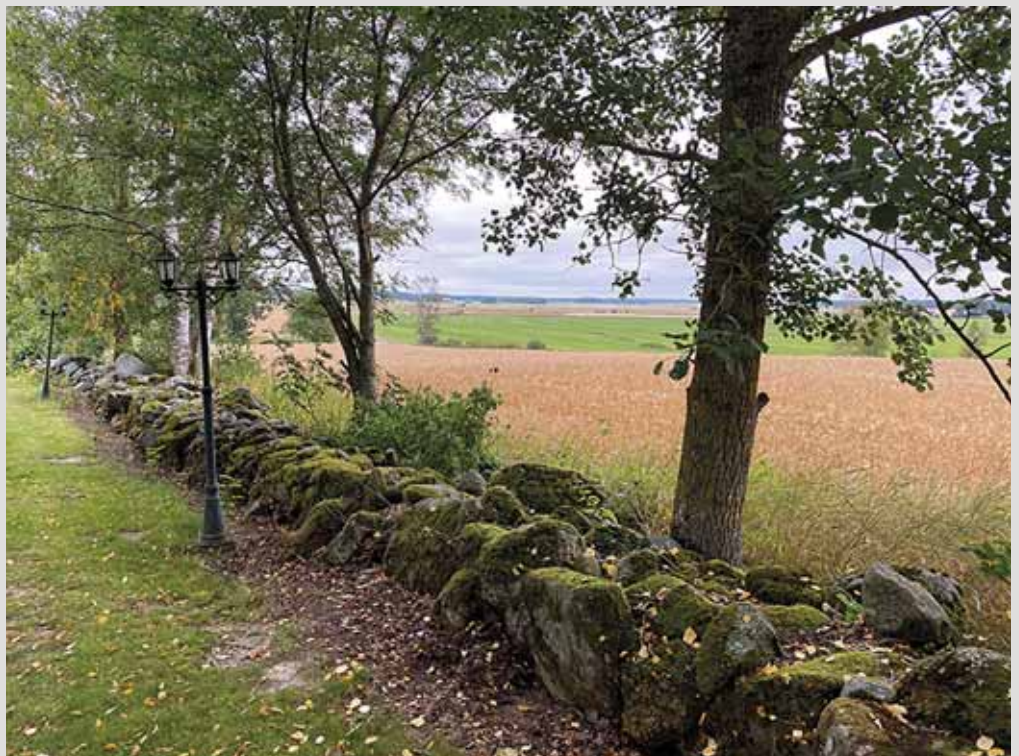
## PERÄLÄ, Perälänmäentie 63

Perälän tilan 2-fooinkinen päärakennus on alkuperäiseltä pohjakaavaltaan ns. keskeissali: keskellä tupa, länsipäädyssä kaksi kamaria ja itäpäädyssä porstua ja porstuakamari. Perimätiedon mukaan talo on rakennettu 1700-luvun lopulla. Myös vuotta 1817 on pidetty rakentamisajankohtana, koska viereisessä Perälän vuodelta 1785 olevassa myllyn hirressä on taloa kuvaava julkisivupiirros, jonka alapuolella on vuosiluku 1817. Taloa on jatkettu myöhemmin länsipäädyssä kamariparilla. Rakenteista päätellen talo on rakennettu alun perin 2-kerroksiseksi.

Talon vuorilaudoitus edustaa 1920-luvun klassismia. Lautarakenteinen ja satulakattoinen 2-kerroksinen kuisti on lähes harjan korkuinen. 1950-luvulla talon ikkunat uusittiin 2-jakoisiksi, ne olivat hieman matalammat kuin aikaisemmat. Vanhat 6-ruutuiset ikkunat on kunnostettu ja palautettu 2010-luvun lopussa ja samalla julkisivu maalattu.

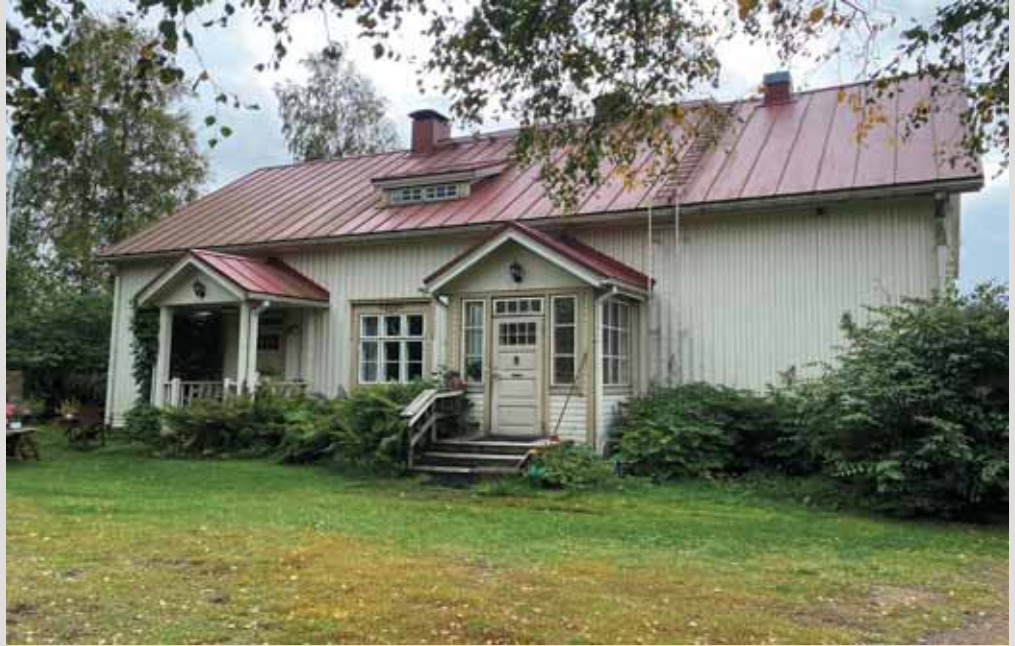
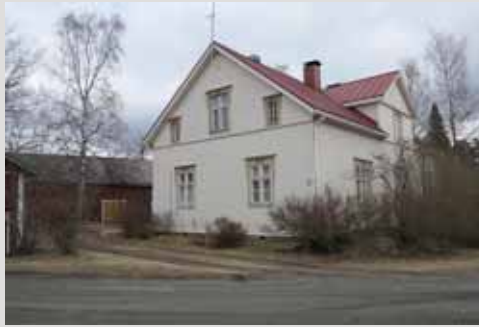
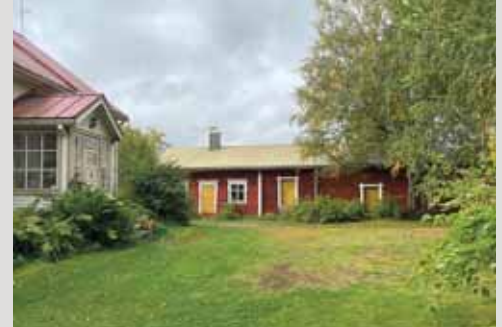
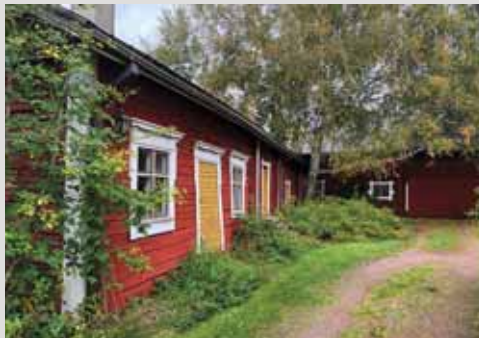
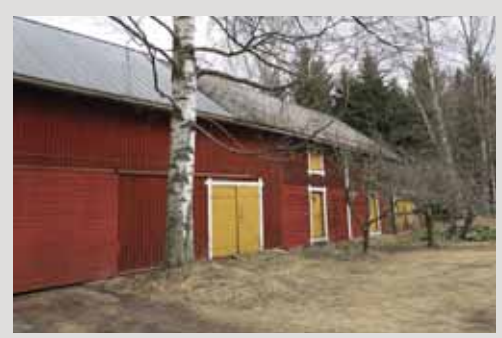
## SAARNION KAUPPA, Perälänmäentie 62

Talo seisoo lohkokiviperustalla, satulakaton eteläpuolella on frontti, pihanpuolella lapekatkainen, pieniruutuinen kattolyhty. 1980-luvulla talon eteläsivusta on poistettu kaupan ovi, tuoloin myös toinen pihanpuoleinen ulkokuisti tehtiin umpinaiseksi, muutoin julkisivut ovat säilyneet alkuperäisinä, mm. peiliovet, joissa ylin peili on korvattu ruudukkoikkunalla. Rakennuksen alakerrassa alkuperäiset ikkunat ovat säilyneet, yläkerrassa on uudet, kuitenkin vanhan malliset.

Ulkorakennukset ovat säilyttäneet piirteensä. Perälänmäentien reunassa on matala, moniosainen ulkorakennus, jota rytmittävät kauniit ovet ja ikkunat. Päärakennuksen suuntainen ulkorakennus on korkeampi, sen keskellä ollut läpiajettava katos on suljettu ja paikalle tehty autotalli. Muutos on kuitenkin hienovarainen ja kokonaisuus eheä.

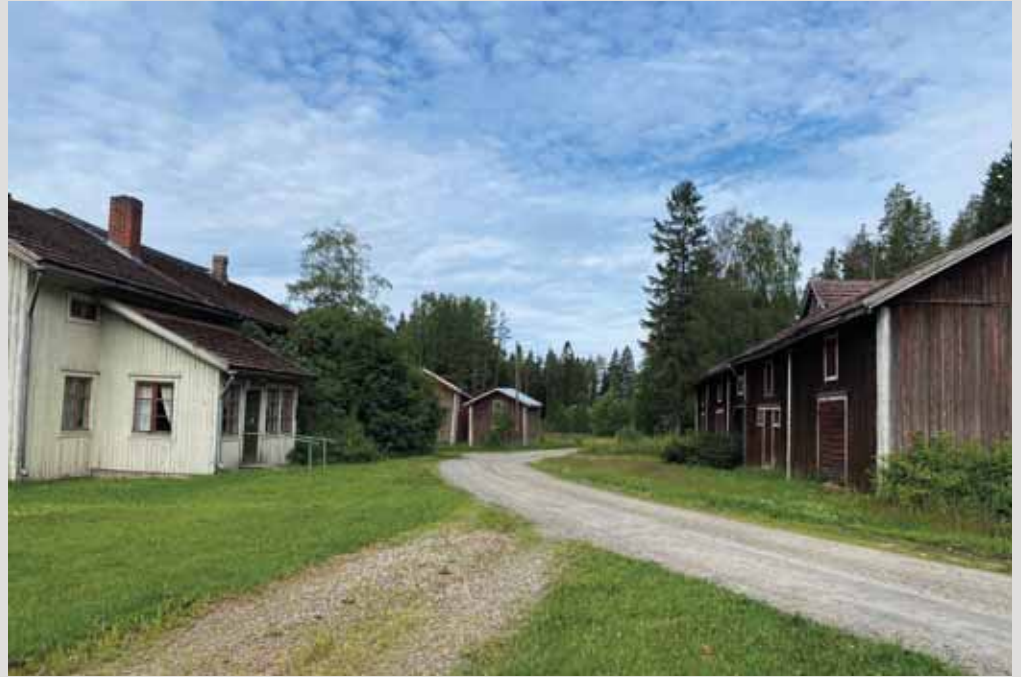
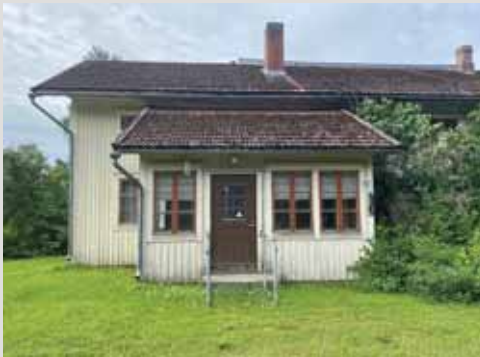
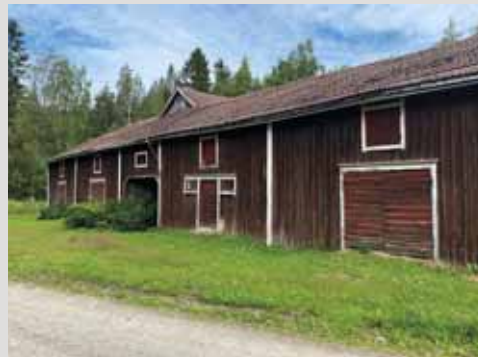
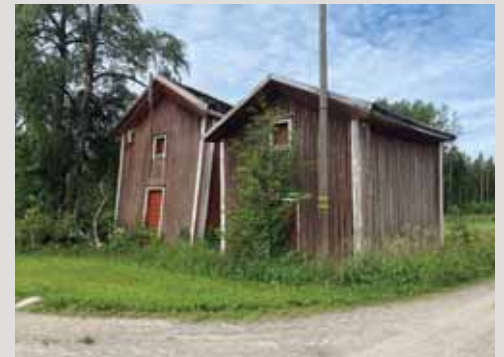
## LINTULA, Lintulantie 137

Kuisti on talon vasemmalla reunalla, porstuan takana on porstuakamari, porstuassa raput yläkertaan ja porstuan kyljessä kanttuuri. Tupa on oikealla ja tuvan takana kaksi kamaria, eli Lintula on huonajaoltaan tyypillinen pohjalaistalo. Sisätilat ovat säilyneet poikkeuksellisen hyvin alkuperäisessä asussa.

Muiden rakennusten rakentamivuotia ei tiedetä. Pihapiiristä, tiettävästi nykyisten vilja-aittojen takaa on siirretty kokonaisuena, kapulojen päällä iso aittarivi naapuriin Koskimäkeen, siirto tehtiin sitä varten rakennetun radan avulla.

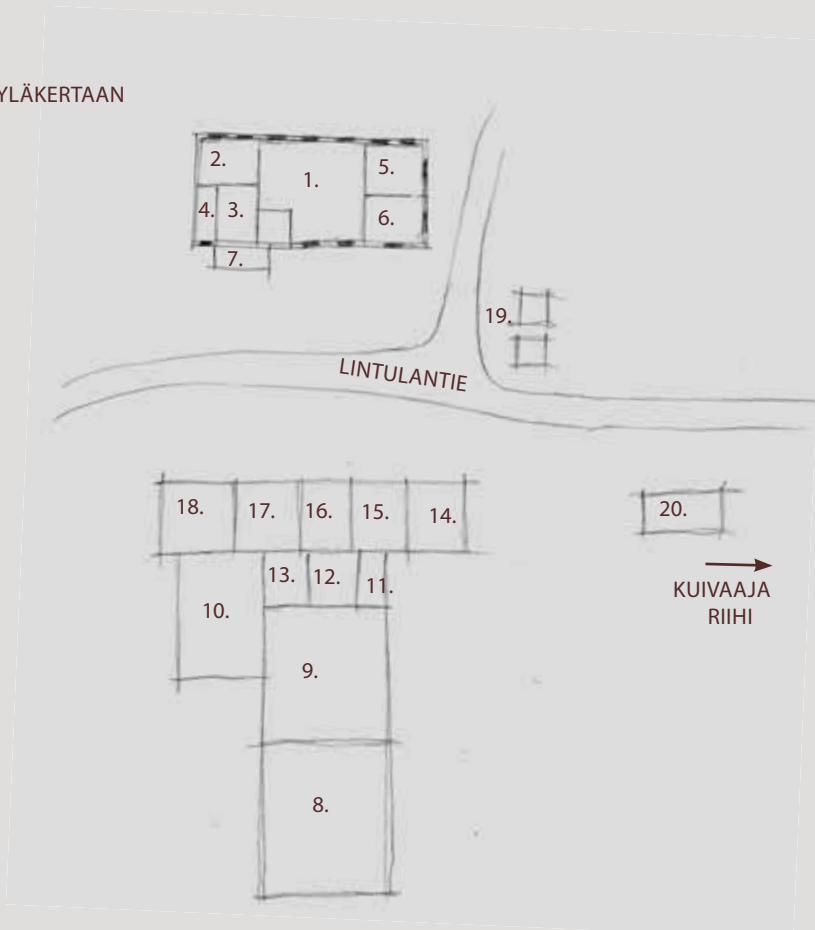
1. TUPA
2. PORSTUA KAMARI
3. PORSTUA, RAPUT YLÄKERTAAN
4. KANTTUURI
5. PERÄKAMARI
6. KAMARI
7. KUISTI
8. HEINÄLATO
9. NAVETTA
10. LANTALA
11. SAUNA
12. KARJAKEITTIÖ
13. SIKALA
14. VERSTAS
15. LIITERI
16. KATOS
17. TALLI
18. LIITERI
19. AITAT
20. PUULATO

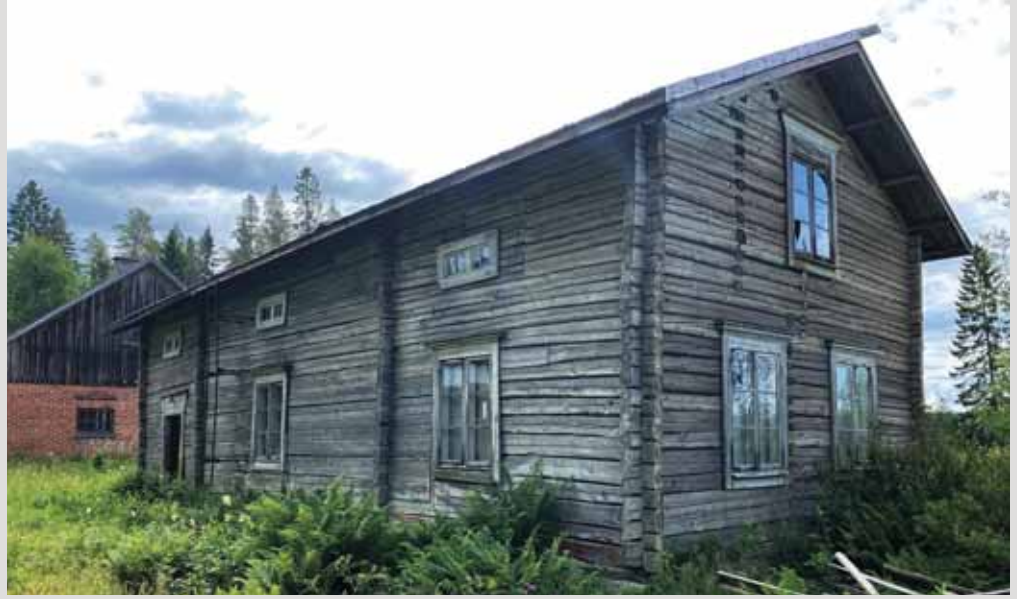
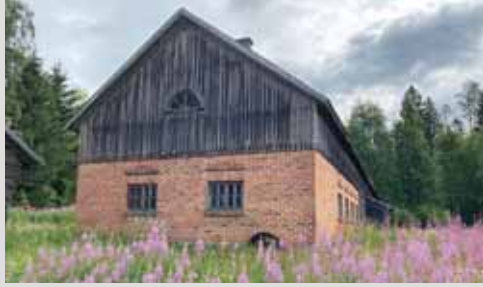
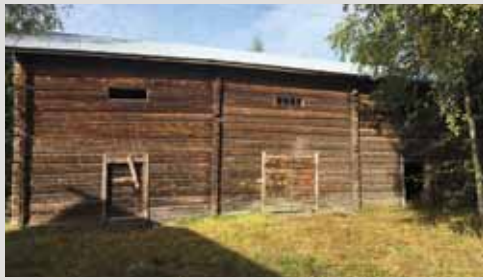
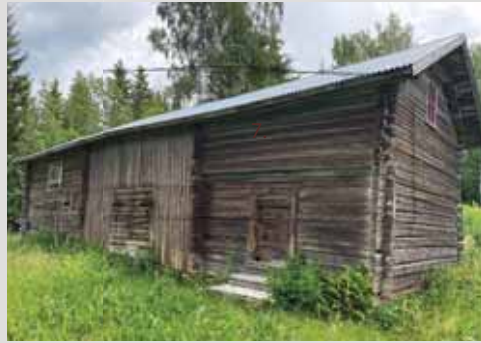
## KOSKIMÄKI, Lintulantie

Hyvin alkuperäisenä säilynyt, vuoraamaton asuinrakennus on rakennettu noin vuonna 1850, poikittain päärakennukseen seisova liiverirakennus on sekin 1800-luvun puolivälistä. Liiveri on 3-osainen, keskellä on rankorakenteinen osa, molemmissa päissä aittaa hirrestä. Tiilestä tehty navetta on 1950-luvun lopulta. Poikittain asuinrakennukseen, sen länsipuolella ja liiveriä vastapäätä on seissyt komea, moniosainen viljapuori, joka siirrettiin rannikolle vuonna 2017. Muistitiedon mukaan kyseinen viljapuori siirrettiin aikoinaan kokonaisena kapulojen päällä, ilmeisesti siirtoa varten rakennetun radan avulla Lintulasta Koskimäen pihapiiriin. Antti ja Maija Koskimäki olivat talon viimeiset asukkaat, heidän siirtyttyään kirkolle talo jäi tyhjilleen ja on siirtynyt suvun ulkopuoliseen omistukseen.

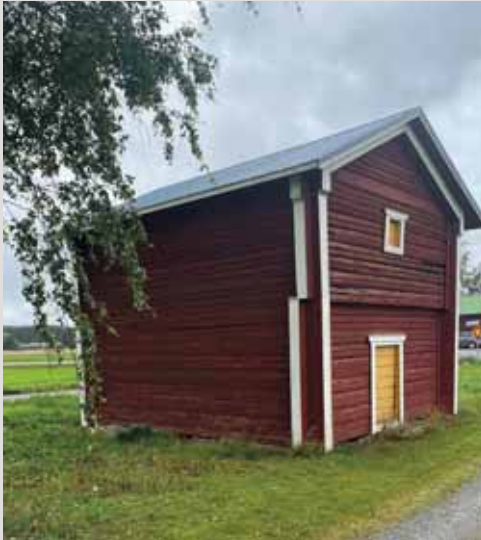
Pentinmäen syrjällä oleva pihapiiri on kolmelta sivulta rajattu ja osa tiivistä Penttikylän asutusta. Päärakennus on tyypillinen pohjalaistalo 1800-luvun lopulta ja seisoo ryhdikkäänä lohkokivillä. Talon ristikarmilliset ikkunat ovat säilyneet, julki-

sivu on jossain vaiheessa saanut kapean pystypaneloinnin. Oikealla sivulla on korkea 2-kerroksinen, lohkokiviperustalla seisova kuisti. Joitakin ikkuna- ja ovimuutoksia lukuunottamatta talo on säilyttänyt piirteensä.

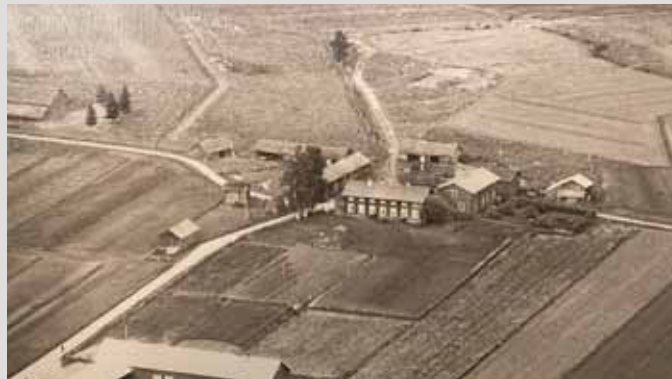
Ilmakuvasta voi huomata että Puretun Lautamäen (pitkällä sivulla 7 ikkunaa) ympärillä on ollut runsaasti kahteen maataloon kuuluvia ulkorakennuksia. Ne kaikki on Rannan päärakennusta lukuunottamatta purettu ja entisten ulkorakennusten paikalla on konehalleja ja varastotiloja. Poikittain Rantaan ollut Lautamäen päärakennus purettiin 1980-luvun alussa, viimeisinä aikoina siinä oli sikoja. Pärintien, entisen Jalasjärvi – Seinäjoki välisen maantien linjasta on talon kohdalla oikaistu. Uusi tielinjaus, Seinäjoentie on tullut Rannan ja nykyisen tilakeskuksen väliin.

Ilmakuva 1960-luvun alusta, omistajan kuva-arkisto.

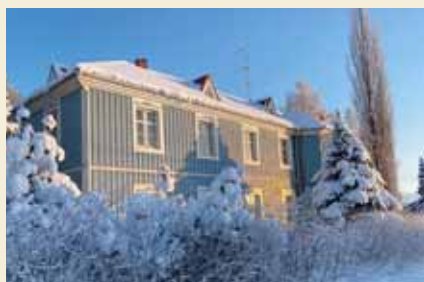
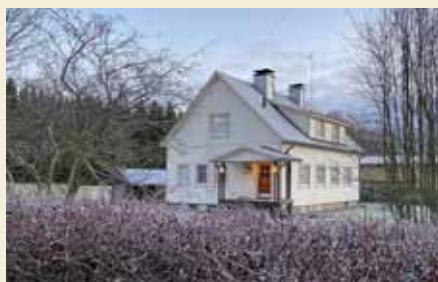
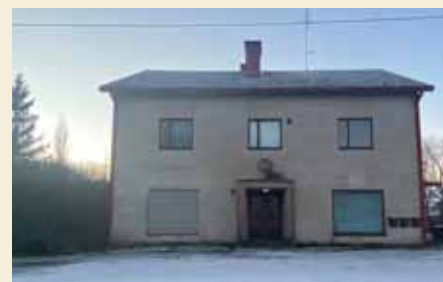
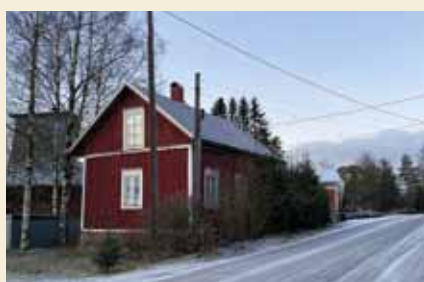
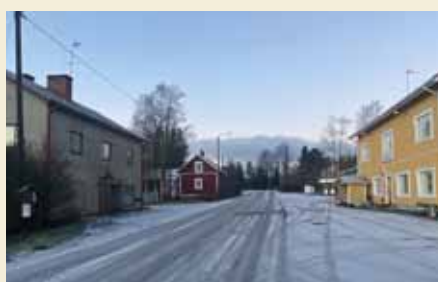
*Ylärivissä vasemmalla Luopajärven entinen meijeri, jonka ulkoasu on asuinkäyttöön siirtyessä muuttunut voimakkaasti. Ylhäällä keskellä on entinen terveystalo ja ylhäällä oikealla entinen Säästöpankki. Kaikki ovat yksityisomistuksessa ja asuinkäytössä. Alarivissä vasemmalla, aivan kylätien kupeessa oleva entinen puhelinkeskus on sekin tyhjillään ja yllä on Jalasjärven viimeinen vielä toiminnassa oleva kyläkauppa, Lautamäen kauppa.*
