# POHJANMAAN PORTILLA

Jalasjärven kulttuuriympäristöohjelma

Riitta Jaakkola

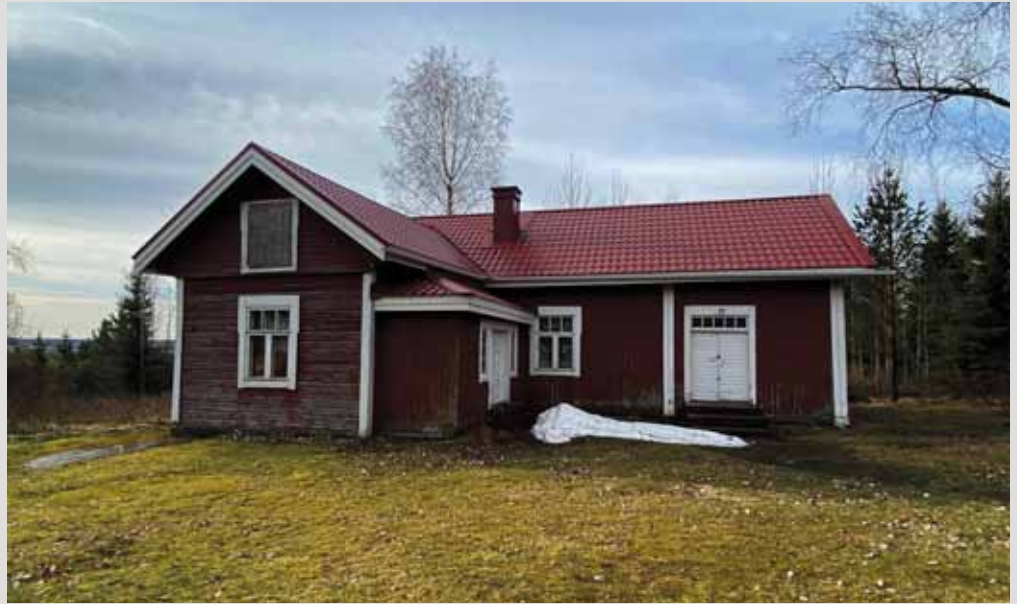
*Kulunut sementtitiilikatto vaihtui profiilipeltiin kesällä 2019.*

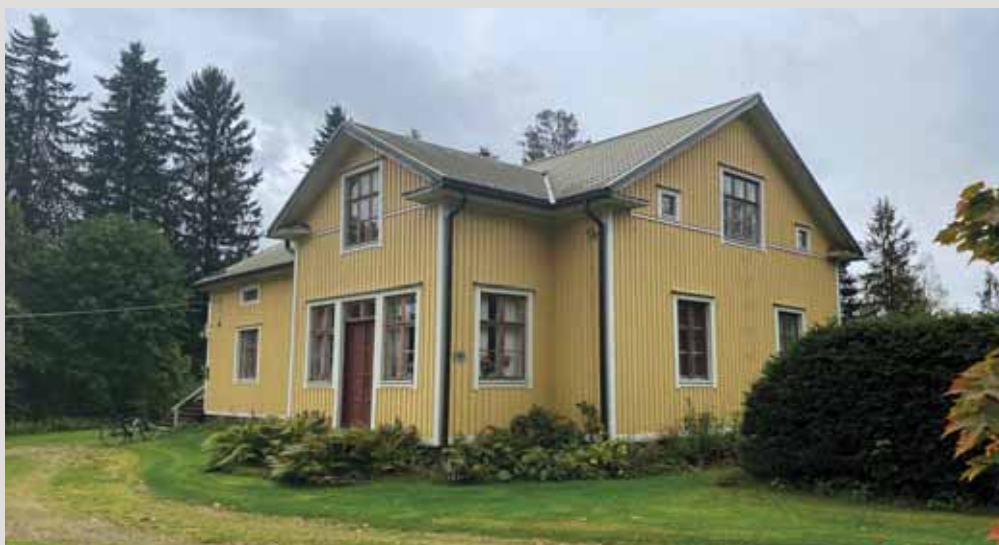
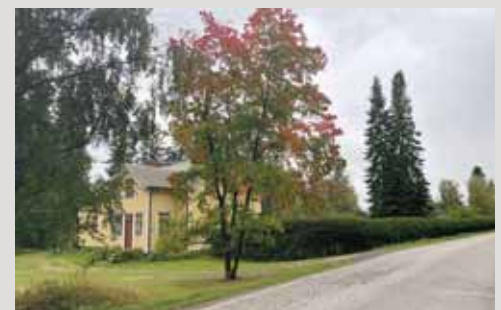
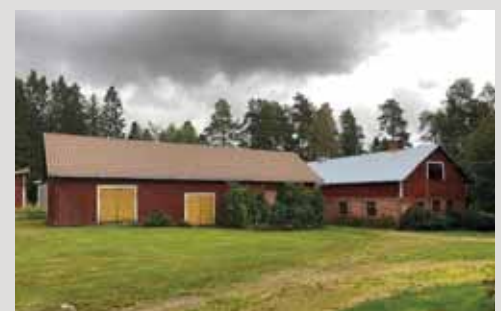
### ANTTILAN YLÄKOULU, UUS-ANTTILA, Luopajarventie 320

Anttilan entinen yläkoulu on rakennettu vuonna 1890 Haapalan kylään Luopajarven ensimmäiseksi kansakouluksi. Nykyiselle paikalle se siirrettiin vuonna 1923, ja toimi Anttilan kouluna vuoteen 1976. Sijaitessaan Haapalan kylällä koulurakennus oli kaksikerroksinen ja lyhyempi. Uusi koulurakennus rakennettiin 10 m pidemmäksi ja vaikka rakennus jäi yksikerroksiseksi,

ran ikkunat, saattavat olla peräisin Haapalan kylään rakennetusta rakennuksesta, koska ovat urapuitteiset, muut ikkunat ovat kitti-ikkunoita. Myös sisällä on säilytetty huonejärjestys sekä kiinteää sisustusta esim. ovet, uunit, listat, liikuntasalin lattia. Koulun vanha keittola on muutettu kylpyhuoneeksi. Tiilikatto on tehty 1950-luvulla. Jalasjärven kunta on tehnyt vesi- ja viemärinti uudistuksen vuonna 1957. Sauna sijaitsee uudessa piharakennuksessa.

Koulun vanha ulkorakennus oli mennyt huonoon kuntoon, se purettiin 2000-luvulla ja uusi rakennettiin vanhan piharakennuksen kohdalle vuonna 2004. Rakennuksen suunnitteli arkk. Jussi Aittoniemi. Lämpökeskus rakennettiin vuonna 1997.

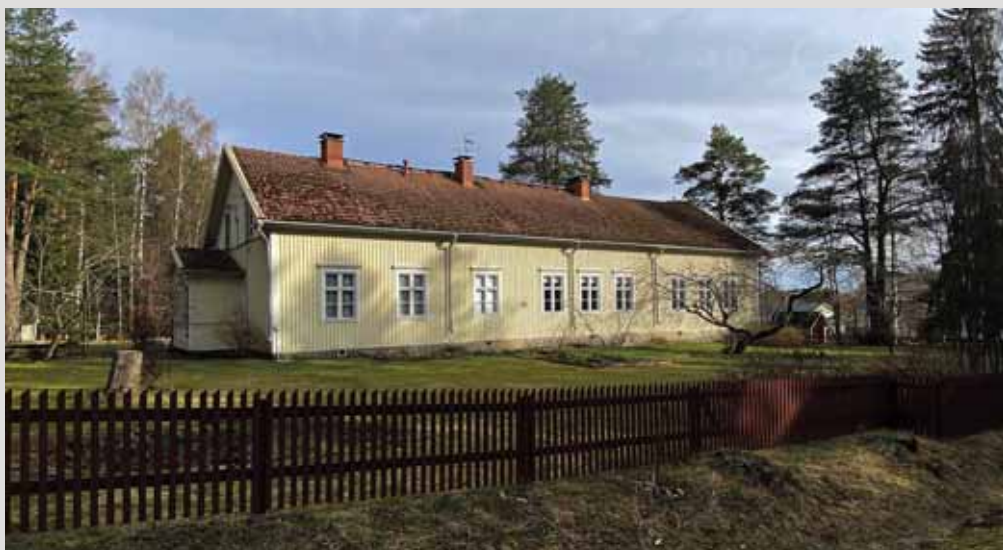
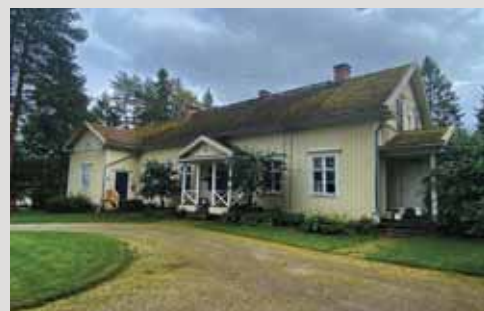
### ANTTILAN ent. ALAKOULU, REIJOLA, Luopajarventie 322

Anttilan entinen koulu on Jalasjärven kunnan rakennuttama ja valmistui vuonna 1937, koulukäytöstä se poistui vuonna 1976. Nykyisille omistajille kiinteistö siirtyi vuonna 2010.

lisesti 1950-luvulta. Ikkunoita on kunnostettu vähitellen. Pääkuistista on tehty umpinainen ja kylmän ullakon muuttaminen asuinkäyttöön on aloitettu. Alun perin kylmään vinttiin on tehty makuuhuone molempiin pätyihin.

Pihan maakellari on alkuperäinen koulun rakennus. Ala- ja yläkoulun pihojen välistä on purettu saunarakennus. Vuonna 2017 rakennettiin pihapiiriin sopiva leikkimökki. Talo on saanut myös säleaidan ja toisaalta kylästä porttikivet sisääntuloa reunustamaan. Vastaava säleaita reunustaa myös naapurua, entistä Anttilan yläkoulua.

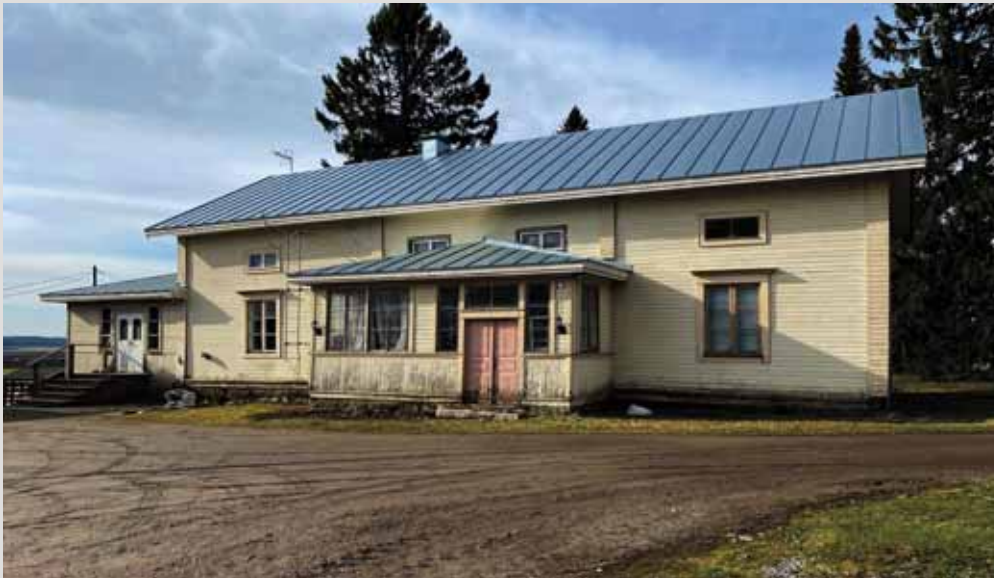
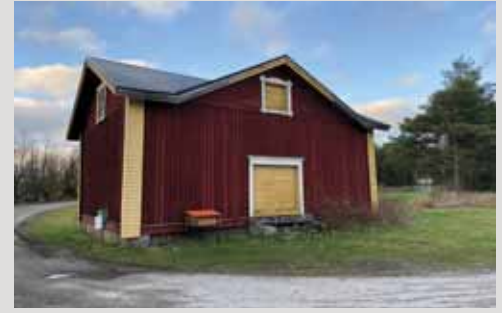
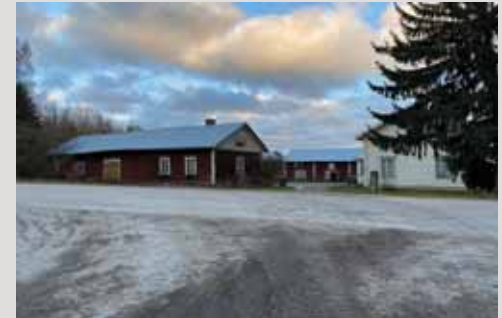
## YLI-ANTTILA, Luopajarventie 293

Gabriel Anttilan talo (Anttila) on 1800-luvun lopussa jaettu ja tuolloin tytär ja vävy ovat saaneet Yli-Anttilan. Yli-Anttila on sukutalo ja säilyttänyt alkuperäiset piirteensä. Pihapiiri on umpi-pihamainen, neljältä sivulta rajattu. Päärakennus on valmistunut vuonna 1887 lisäksi ja Eedla Anttilan isännöidessä taloa. Pihapiiri on aikaisemmin jakautunut mies- ja karjapihaan. Rakenne on muuttunut 1950-luvulla, jolloin nykyisen navetan paikalla olleet talli ja puori-liiverirakennus sekä vasikkala purettiin, samoin purettiin kylätien suuntainen 28 lehmän kivi-navetta. Nykyisen, päärakennusta vastapäätä olevan ulkorakennuksen tieltä on purettu puori-liiveri ja hevostalli.

Asuinrakennuksen huonejako, ikkunat ja tulisijat ovat säilyneet. Eteläpäädyn kellarikerrokseen on sijoitettu pesutilat. Eteläpäädyn lapekattoinen sivuosa/ulkoporstua on uusittu vuonna 1983. Se on rungoltaan entisen kokoinen. Julkisivua on aikoinaan uusittu ja se on saanut nykyisen uusklassismia edustavan ulkoasunsa 1920-luvulla. Samoja piirteitä on osassa ulkorakennuksia.

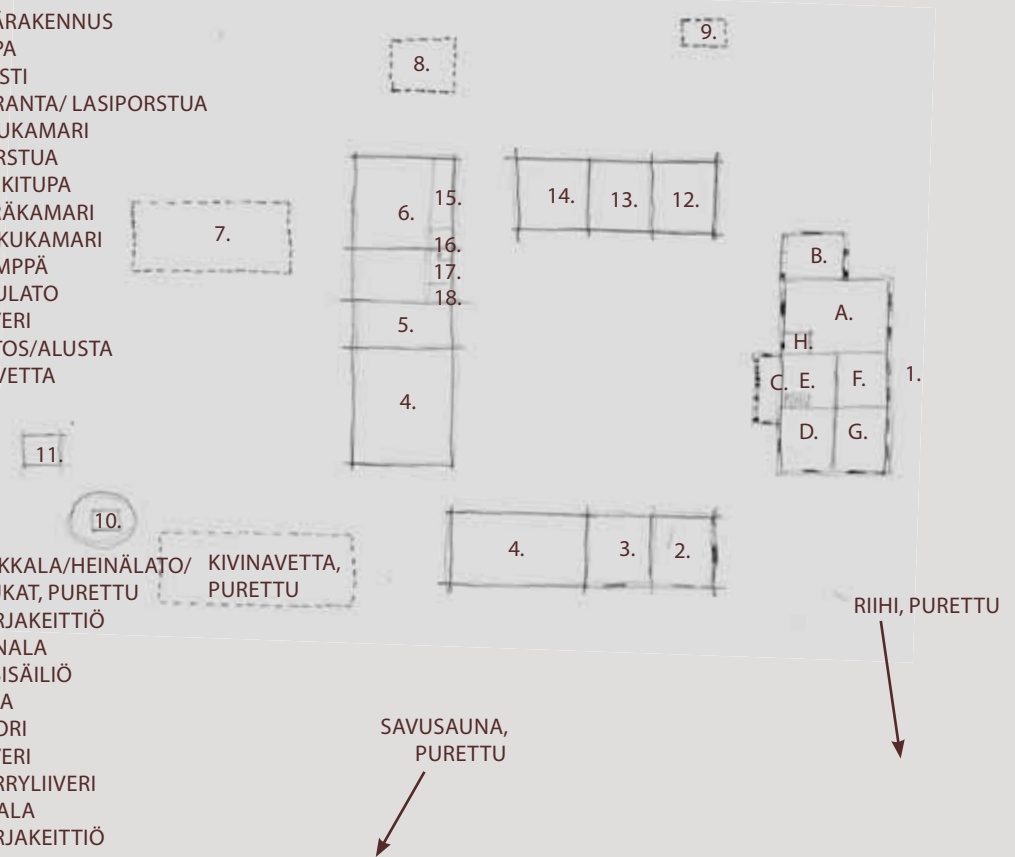
1. PÄÄRAKENNUS
- A. TUPA
- B. KUISTI
- C. VERANTA/ LASIPORSTUA
- D. SIVUKAMARI
- E. PORSTUA
- F. KESKITUPA
- G. PERÄKAMARI
- H. PIKKUKAMARI
2. KÄMPPÄ
3. PUULATO
4. LIIVERI
5. KATOS/ALUSTA
6. NAVETTA

7. VAIKKALA/HEINÄLATO/ ELUKAT, PURETTU
8. KARJAKEITTIÖ
9. KANALA
10. VESISÄILIÖ
11. PAJA
12. PUORI
13. LIIVERI
14. KÄRRYLIIVERI
15. SIKALA
16. KARJAKEITTIÖ
17. MAITOHUONE
18. SAUNA

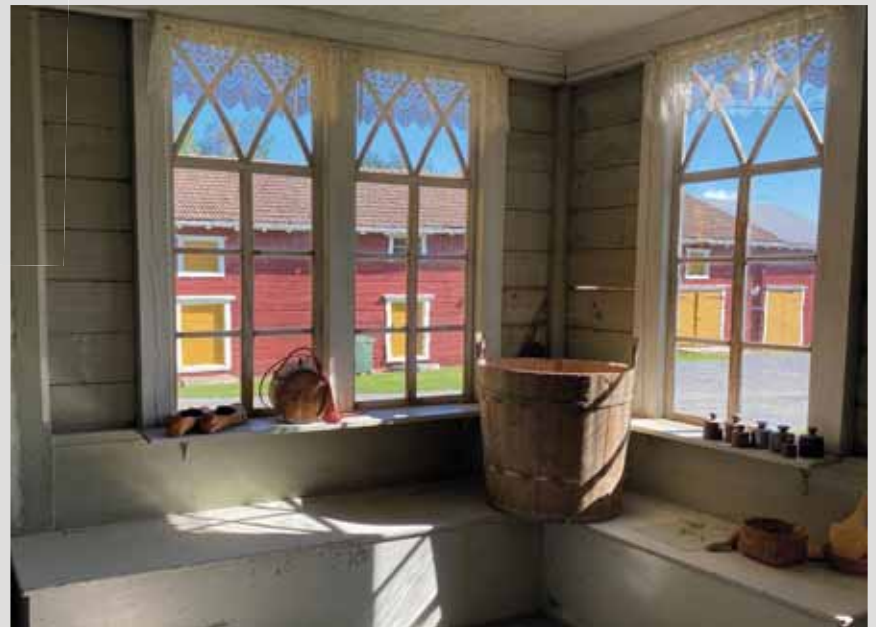
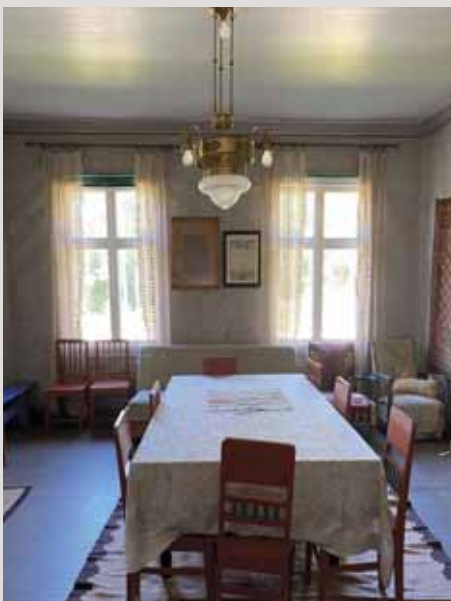
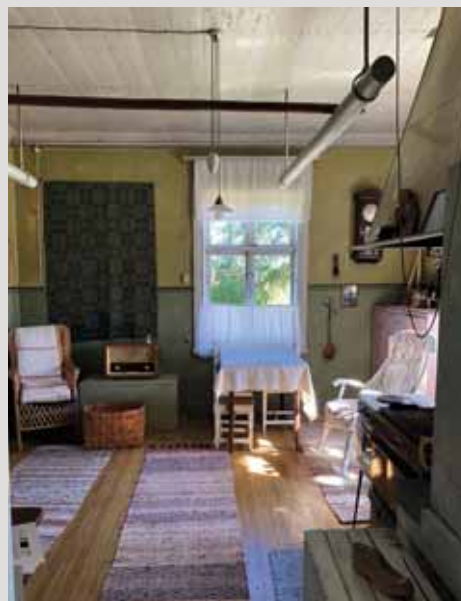
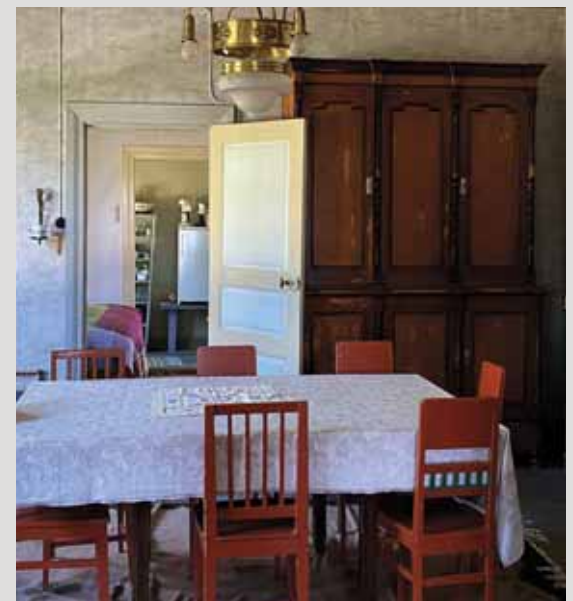
ANTTILAN SYYTINKITALO

1. TUPA/SALI
2. PERÄKAMARI
3. KAMARI
4. KÖÖKKI
5. KANTTUURI
6. PORSTUA
7. KUIISTI

Syytinkitalo on kotimuseo ja säilyttänyt historiallisen asunsa. Julkisivua peittää maali, joka vaikuttaa keltamullalta. Syytinkitalon kaunis kuisti on sekin säilynyt alkuperäisasussa, sen koristeellisuus korostuu värityksen ansiosta. Kuistin alaosassa on pystyrimalaukko ja koristeellisissä puolisauva-aihe, ikkunoiden yläosassa suippokaariaihe. Myös viehättävät sisätilat ovat

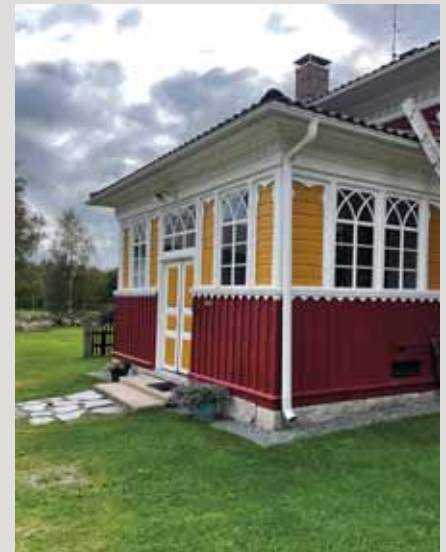
*Poikittain taloon oleva 3-osainen luttirakennus on etuosastaan umpinainen, yläkerran luttihuoneisiin on kulku vasemmasta päädystä.*

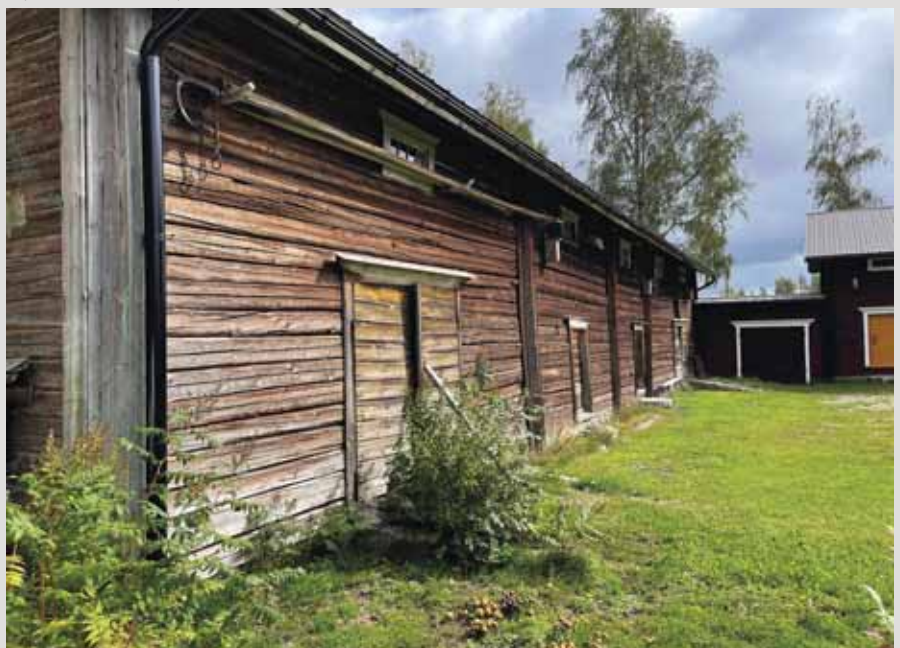
*Päärakennusta vastapäätä olevan maalaamattoman liiverirakennuksen osat ovat vasemmalta lukien liiveri, puori, versta ja puori. Pihapiirissä on säilynyt myös hirrestä tehty maitomökki.*

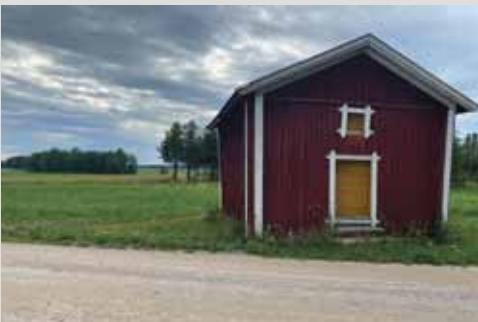
Hakkolan aitta kylätien vastakkaisella puolella.

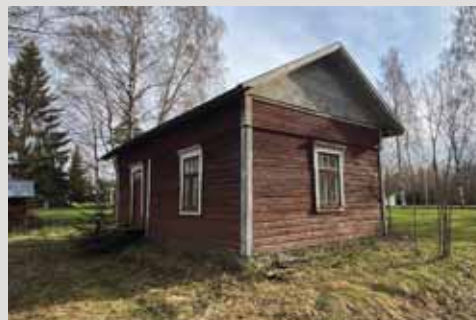
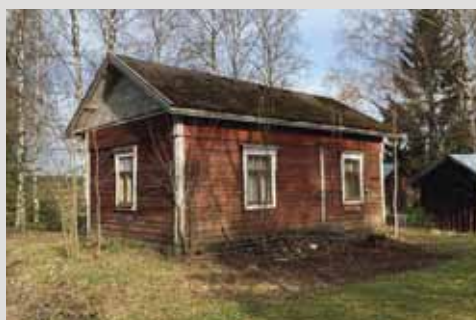
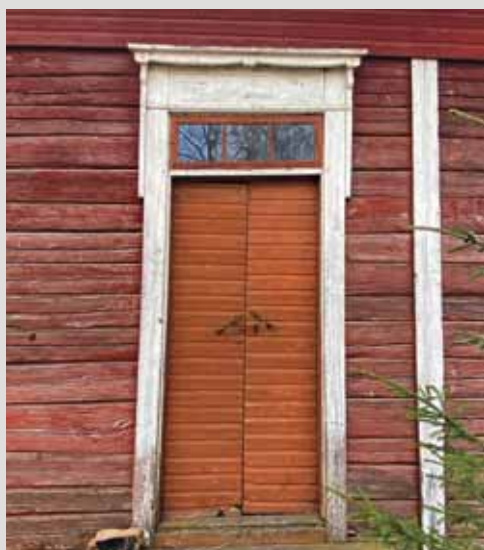
## MÄNTYLÄ, Luopajarventie

Mäntylän tupa vuodelta 1930 on harvinainen esimerkki alkuperäisenä säilyneestä pienasumuksesta Jalasjärveltä. Talon lienee rakentanut taloissa päivämiehenä elantonsa hankkinut Jaakko Mäntylä. Sijainti on keskeinen ja rakennuksella on huomattava maisemallinen merkitys Luopajarventien varressa. Mökin pääty on lähes kiinni tiessä ja ympäristön raivauksen jälkeen kulkijan tarkasteltavissa. Mökki seisoo

lohkokiviperustalla, hirsikehä on vuoraamaton, lautarakenteinen yläosa kapeaa vaakaponttia, ikkunat listoineen alkuperäiset, ns. T-karmi-ikkunat, ovena vaakapaneloitu pariovi kamanaikkunoinen.

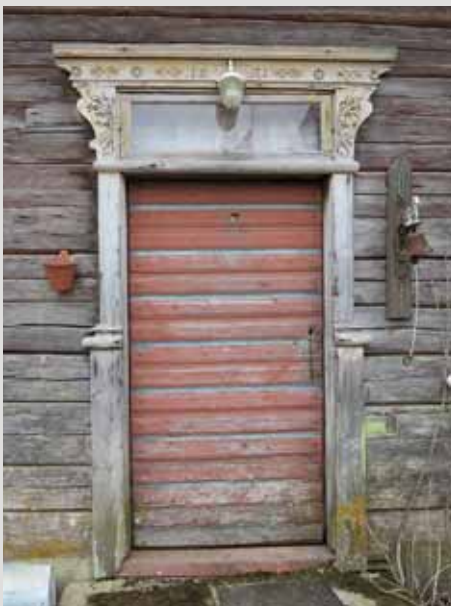
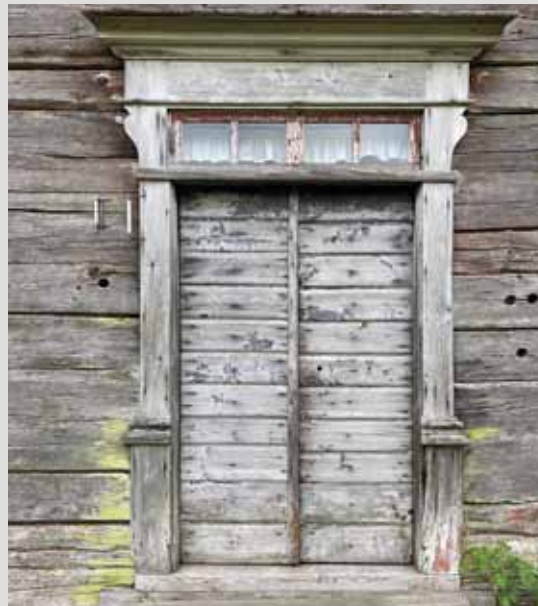
Vasemmalla Kevari-Taivalmaan ulko-ovi, oikealla naapuritalo Taivalmaan pariovi.

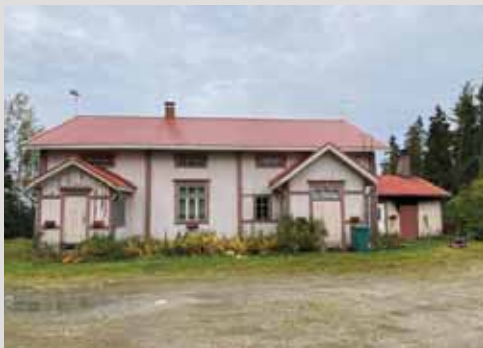
### YLINEN, Ojajärventie 432

Omistajan esi-isä aloitti maiden viljelyn vuonna 1757 ja tilan ensimmäinen asuinrakennus seisoi alarinteessä Yliseen noustessa. Nykyinen, mäen päällä seisova päärakennus on vuodelta 1924–1925 ja seisoo lohkokivillä. Seiniä peittää pysty rimavuoraus, ikkunat ovat vanhanmalliset 2-osaiset ja 3-ruutuiset. Päädyssä 3-osaiset ikkunat. Viirissä talon katolla on vuosiluku 1790. Kaksi matalaa, satulakattoista ja umpimallista kuistia johdattaa sisätiloihin. Pannuhuone ja huoltotiloja on sijoitettu myöhemmin rakennettuun lisäsiipeen.

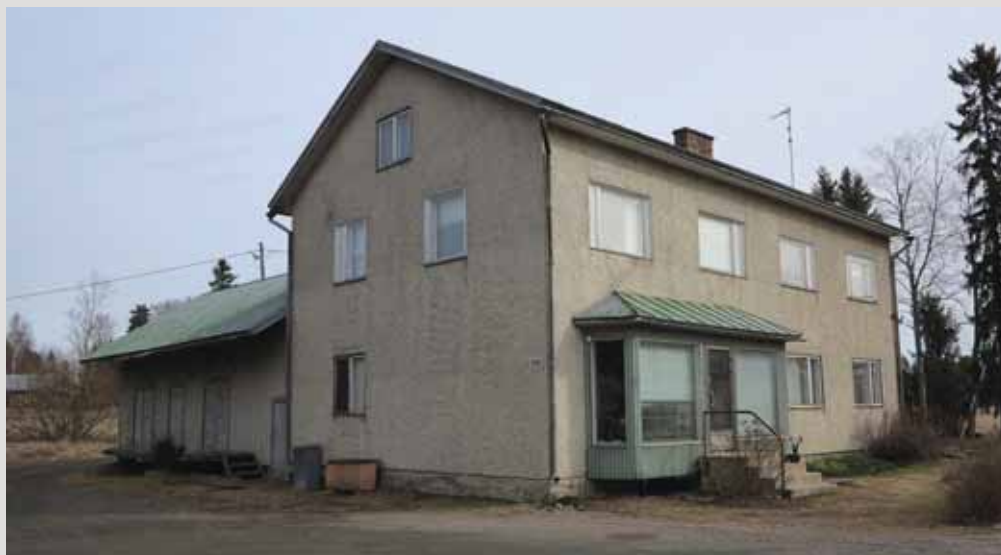
## ALASALO, ent. MÄKYSEN, Alavallintie 1262

Entinen Mäkysen liike- ja asuinrakennus, Mäkysen kyläkauppa on rakennettu vuonna 1952. Se on rakentamisajalleen tyypillinen ja hyvin piirteensä säilyttänyt kaupparakennus, joka seisoo betoniperustalla ja satulakattoa kattaa saumapelti. Talon julkisivu on rapattu, sisäänkäynti näyteikkunoihin on tallella, ikkunat ovat rakennusajalle tyypilliset, tuuletusluukulliset.

Kyläkauppaan kuuluu kaksi varastorakennusta. Toinen niistä on vuodelta 1952 ja rakennettu kiinni kyläkauppaan. Iso varastorakennus on vuodelta 1954. Mäkysen kyläkaupan yhteydessä oli myös asiamiesposti. Kyläkauppa sulki ovensa vuonna 2007 ja entinen kyläkauppa on nykyään asuinkäytössä.

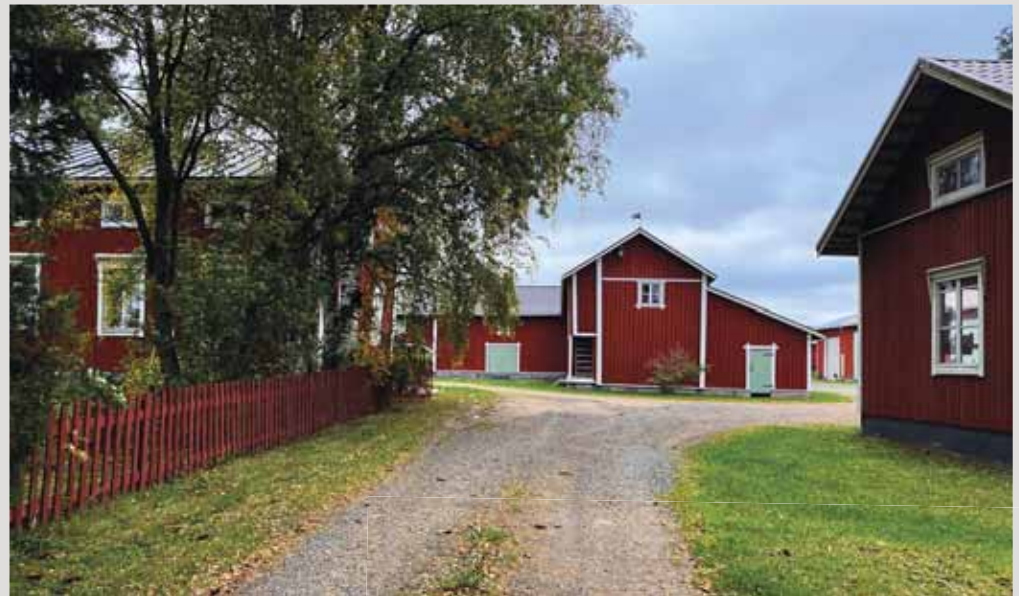
1. ASUINRAKENNUS
2. NAVETTA
3. KELLARI
4. LYPSEASEMA
5. MULLINAVETTA
6. LIETESÄILIÖT
7. REHUSIILOT
8. AUTOTALLI/LÄMPÖKESKUS
9. KUIVAAJA
10. LATO
11. 3-OSAINEN LUTTIAITTA
12. RIIHI, PURETTU
13. REHUSIILOT
14. VANHA PAJA, OSA PURETUSTA RIIHESTÄ
15. 2-OSAINEN LIIVERIAITTA
16. KONEHALLI
17. SOUKKA AITTA
18. ISOO LIIVERI
19. ALUSTA
20. TALLI

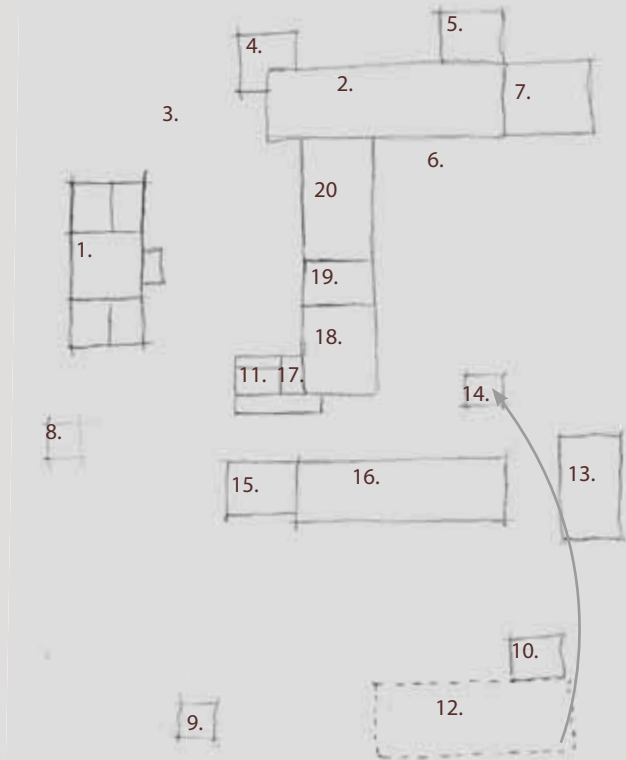
## JUHO KIVINIEMI, KIVINIEMI, Ijäksentie 7

Kiviniemi Alavallintien varressa erottuu jo kaukaa. Viljelysten laidalla, peltoaukealla seisoo tuulimylly (lue lisää s. 81) ja sen vieressä kookas 2-fooininkinen. Pohjalaistalo vuodelta 1860 on liuha eli ulospäin levenevä ja seisoo tukevasti lohkokivillä.

Talossa alkoi vuonna 2014 laaja kunnostus, talon vanhalle emännälle on rakentumassa syyntinkitupa. Entinen sementtitiilikatto vaihtui saumapeltiin vuonna 2019. Kiviniemen komeat, ilmeisen alkuperäiset ja hyvin leveät vuorilaudat olivat eteläseinältä ja erityisesti helmasta kuluneita. Omistaja päätyi uusimaan koko vuorilaudoituksen. Seiniin teetettiin kuitenkin mahdollisimman leveitä lankkuja ja pystyrimoja. Alkuperäiset ikkunat ovat olleet vuonna 2020 teetettyjen kaltaisia 6-ruutuisia, kuitenkin uusittuja matalampia. Uusia ikkuna-aukkoja on avattu rakennuksen länsipäätyyn ja vanhat ikkunat on käytetty uuden kuistin ikkunoina. Valenurkat on koteloitu, sillä entinen pitkänurkka jäi eristeitä ulkoseinään lisätessä vuorauksen sisään, samalla ikkunat jäivät hiukan syvälle julkisivuun. Kuisti on entisen kaltainen, lapekattoinen mutta entistä huomattavasti syvämpi. Tuvan takka oli purettu ja nykyinen on teetetty vanhan, talosta löytyneen maalausten mukaisesti. Kunnostuksessa on pyritty säilyttämään mahdollisimman paljon vanhaa rakennusmateriaalia. Päärakennuksen laaja kunnostus, josta lisää sivulla 200, on alakerran osalta valmistumassa vuonna 2022.

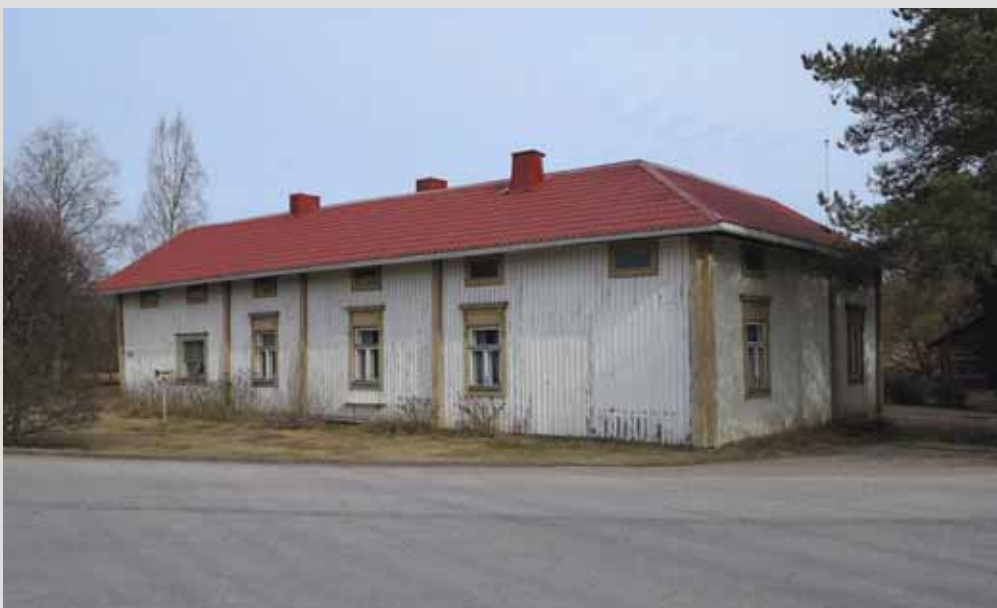
### RINTALA, Valkama, Alavallintie 1260

Entinen Rintalan kaupparakennus on keskeinen Alavallin rakennus aivan kyläteiden risteyksessä. Tienpinnan noustessa kiilakivistä tehty perustus on jäänyt matalaksi ja perustusta on vahvistettu betonilla. L-mallisen rakennuksen satulakatto on katettu profiilipellillä, ikkunat ovat T-malliset ja osassa niistä muutoksia. Pihan puolella on laajennusosa, johon mahdollisesti sijoittuvat

Tienpinta on talon tienpuolisilla sivuilla nousut ja lohkokivestä tehty kivijalka erottuu paikoin vain vähän. Pintamaata ja kasvillisuutta kivijalan ympäriltä poistamalla ja kaatoja muotoilemalla pintavesi ohjautuisi perustuksista pois päin.

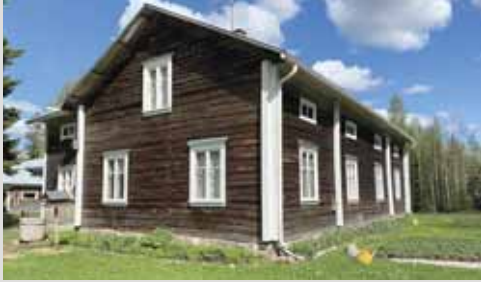
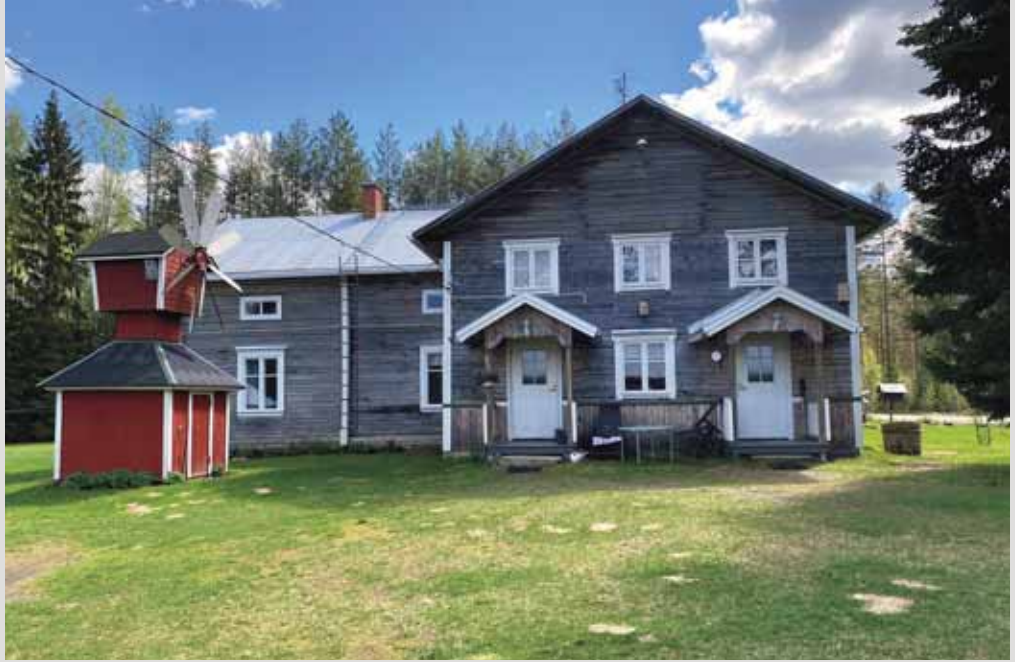
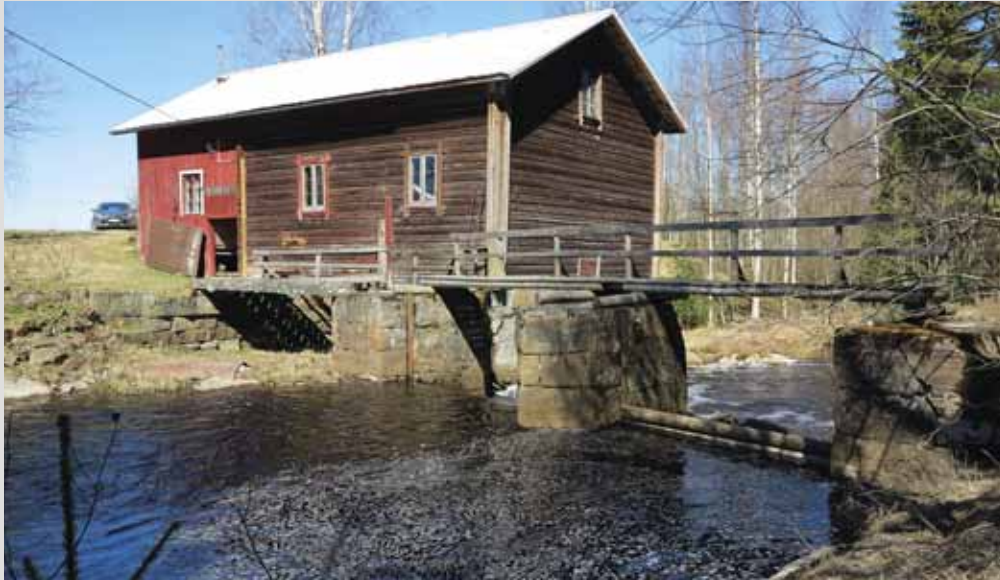
## HARJUNPÄÄ, Harjunpääntie 694

Harjunpää on 1½ -kerroksinen pohjalaistalo, rakennettu 1900-luvun vaihteessa ja peruskorjattu vuonna 1980. Tila on erotettu talon tyttärelle tämän kotitalasta, ensimmäinen isäntäpari oli Klaara Harjunpää ja miehensä Samuli.

Lohkokivillä seisova päärakennus on vuoraamaton, nurkat koteloitu, ristikarmilliset ikkunat on kunnostettu. Kuisti on poikkeuksellisen suurikokoinen ja päärungon korkuinen. Taloon on kaksi sisäänkäyntiä ja niiden eteen on rakennettu erilliset katokset. Ulkorakennukset ovat osin uudempia ja kunnostettuja.

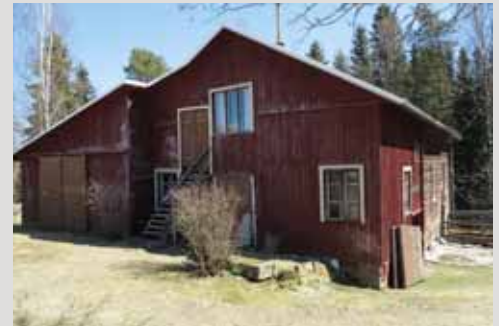
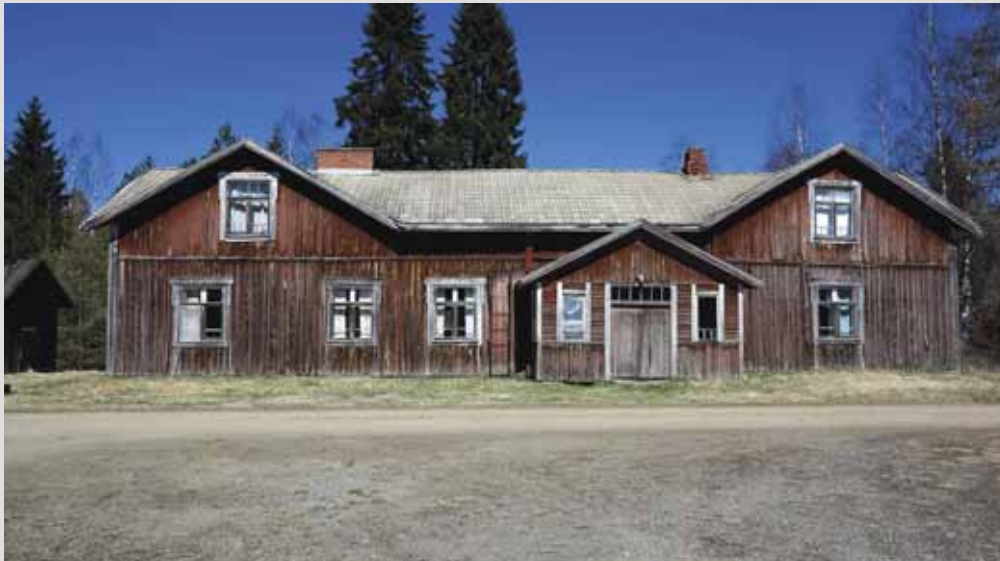
## VALLINKOSKEN MYLLY, Vallin mylly

Vallinkosken sahamyllyä on vuosien varrella kunnostettu ja patorakenteet pidetty kunnossa, jauhomyllyn sisus on kuitenkin poistettu jo edellisen sukupolven aikana.

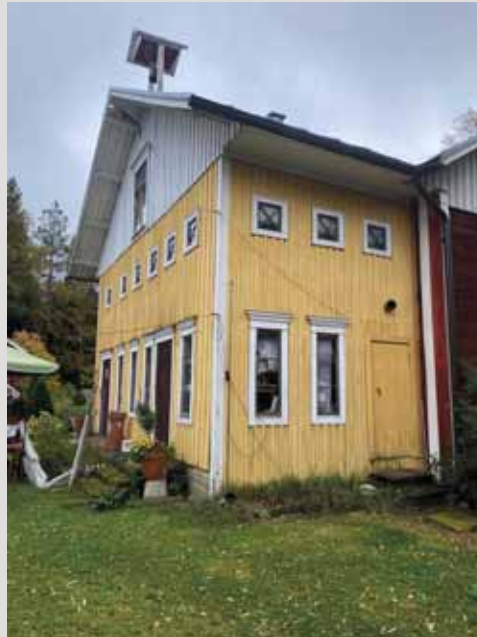
## LEPPÄKOSKI, Yli-Vallintie 1060

Asuinrakennus on vuoraamaton pitkänurkkainen hirsirakennus, nurkat on koteloitu. Rakennus on mahdollisesti tasakerrasta ylöspäin rankorakenteinen, päätykolmiot pystyrimalaudalla vuorattu. Talon katteena on saumapelti, vellikello katolla, ikkunoina 1950-luvulla uusitut T-ikkunat. Kuisti on harjankorkuinen, poik-

keuksellisen suurikokoinen, umpinainen ja rankorakenteinen. Kuistissa on kaksi sisäänkäyntiä edessä, kolmas kuistin oikeasta sivusta. Molempien pihanpuoleisten sisäänkäyntien ovina on ollut peilillinen pariovi, ne on korvattu nykyisillä peruskorjauksen yhteydessä.

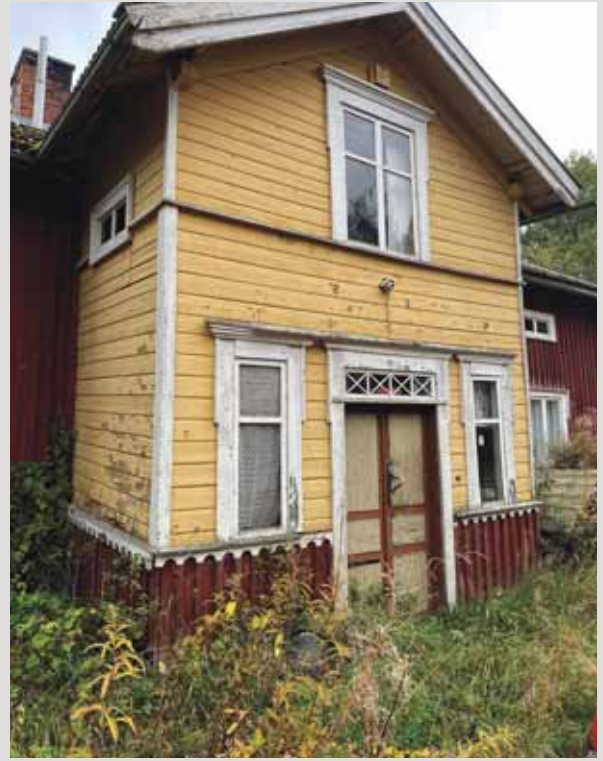
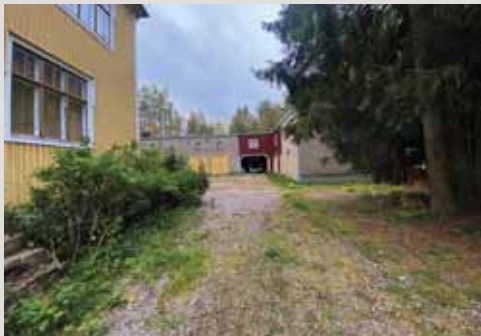
### SAARENPÄÄ, Ylivallintie 673

Peruskorjaus talossa tehtiin 1960-alussa, tuolloin purettiin 2 takkaa, leivinuunit ja hellat, vessa ja suihkut saatiin sisälle vuonna 1985, 1989 sähköpatterit. Tien puoleisessa päädyssä on 2 kamaria, toisessa päässä edustupa, keskellä porstua ja tupakeittiö.

Jäljellä oleva L-mallinen ulkorakennus on osin kunnoltaan heikentynyt. Siinä on vasemmalta lukien heinälato, hevostalli, kaksi portinalustaa ja niiden yläpuolella portinkokit, edelleen pyöräliiteri ja lähinnä taloa puori.

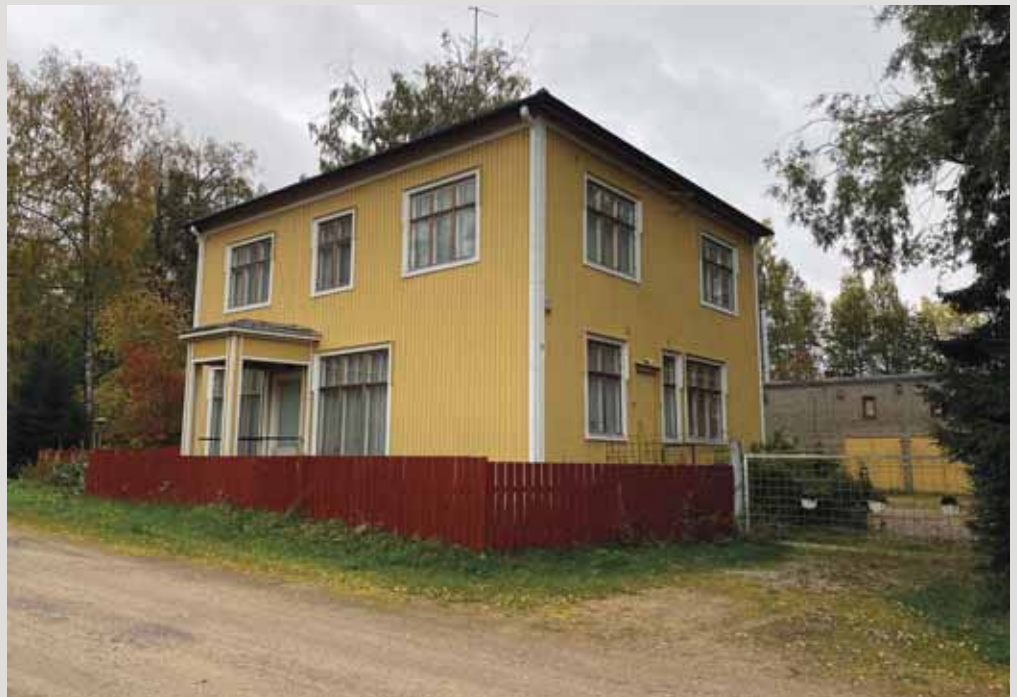
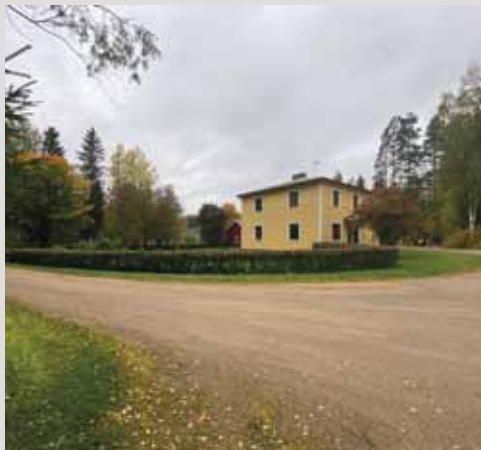
### TIENHAARA, Alangontie 8

Poikkeuksellisesti neliön muotoon rakennetun, aumakattoisen talon on rakentanut Vilho Hirsimäki ennen sotia. Rakennuksessa on ollut kahvila ja aiemmin siinä toimi myös kyläkauppa. Kaupanpidon loputtua kahvilatoiminta jatkui aina 1970-luvulle saakka, jolloin rakennus siirtyi kokonaan asuinkäyttöön.

Aumakattoinen neliön mallinen asuinrakennuksen seinää peittävät pysty- ja vaakapaneelikentät, ikkunat ja ulko-ovi on uusittu.

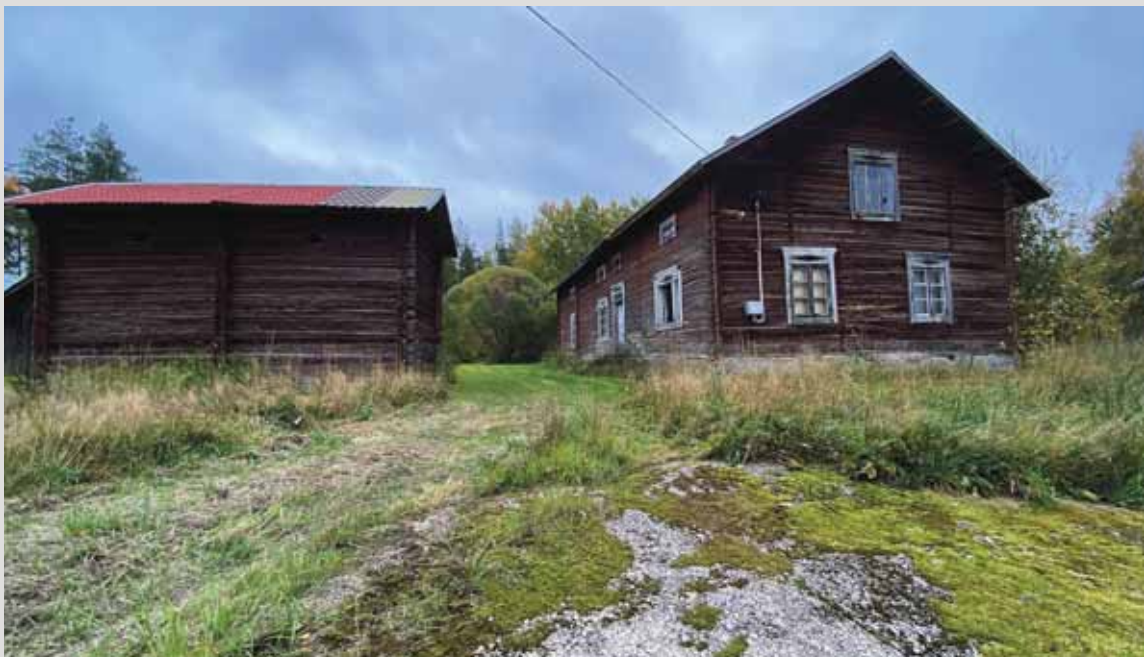
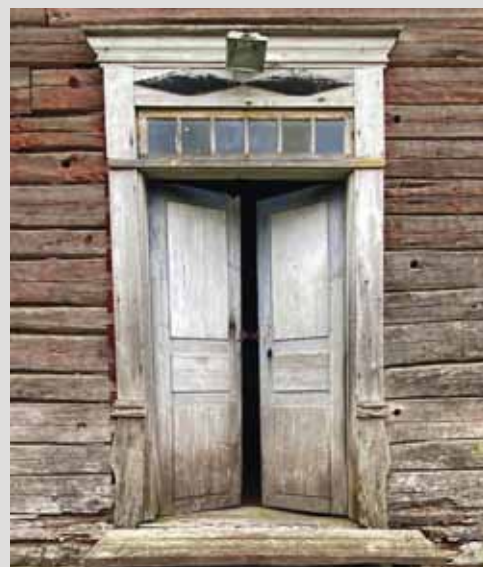
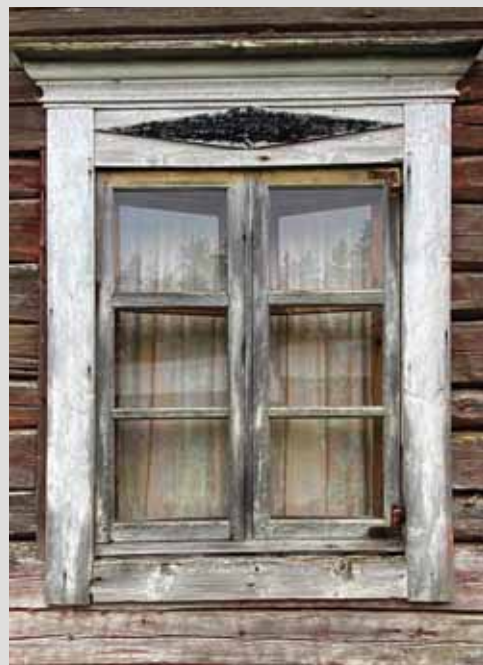
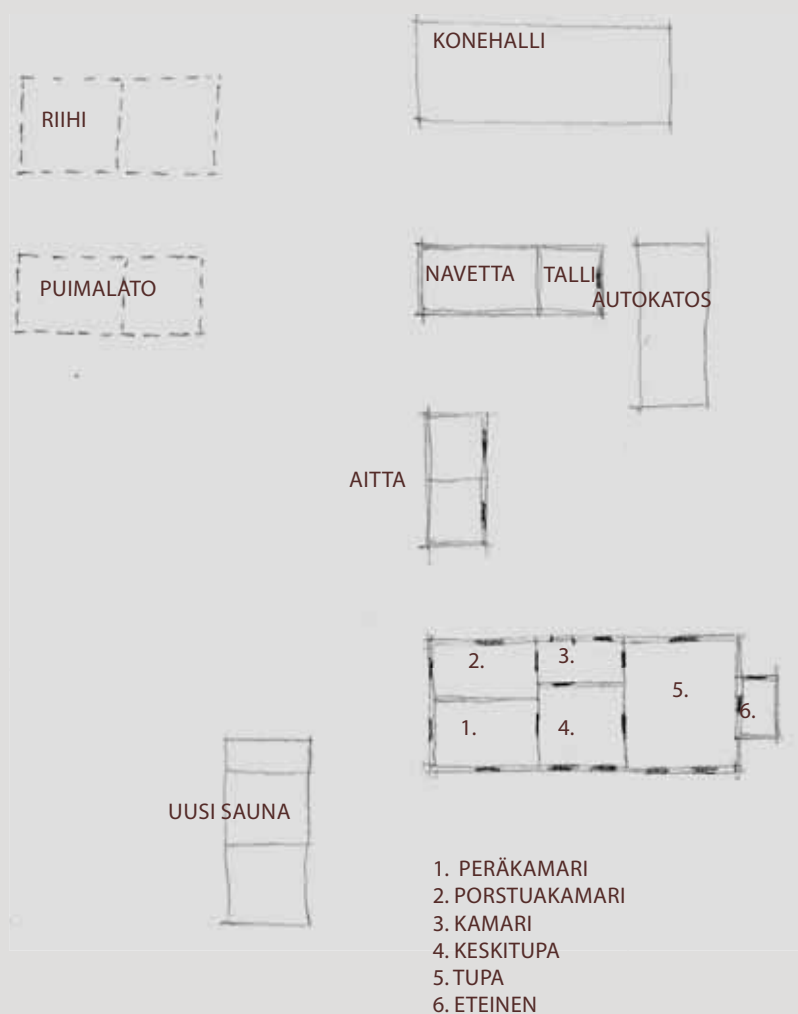
Päärakennus seisoo lohko- ja osin luonnonkivillä. Hirsikehä on pitkänurkkainen ja vuoraamaton, hirren päät koteloimattomat, vanha punamultaus erottuu erityisesti pohjoisseinällä. Ikkunat ovat 6-ruutuiset, vain yksi ikkuna-aukko on muutettu tuuletusikkunalliseksi. Ikkunoiden otsalaudassa on musta salmiakkikoriste, päädyissä 9-ruutuiset ikkunat. Yläkerrassa molemmissa päädyissä on ollut kamari. Länsipäädyssä on piippu ja yläkerran kamarissa pönttömuuri, tuvan avotakka on huonokuntoisena purettu. Tupaan on ollut toinen sisäänkäynti päädyistä. Sen pariovi on muutettu myöhemmin tallinovi.

Kaksiosainen korkea aittarakennus poikittain vanhaan päärakennukseen lienee ollut viljaaitta. Hirsirunkoinen navetta-talli vastapäätä vanhaa tupaa on nykyään kalustovaja, sen alkuperäisiä oviaukkoja on muutettu. Puimalato ja riihi on purettu, uusi päärakennus pihapiirin toisella reunalla on vuodelta 1997. 1990-luvulta ovat myös konehalli, autokatos ja ulkosauna.

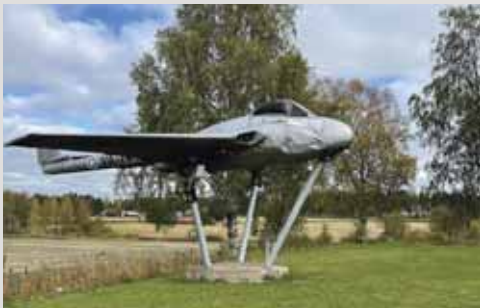
Entisen huoltamorakennuksen pohjoispuolella on kylän yksi nähtävyys, De Havilland Vampire -lentokone betonijalustalla, kolmen paksun teräsputken varaan laskettuna.

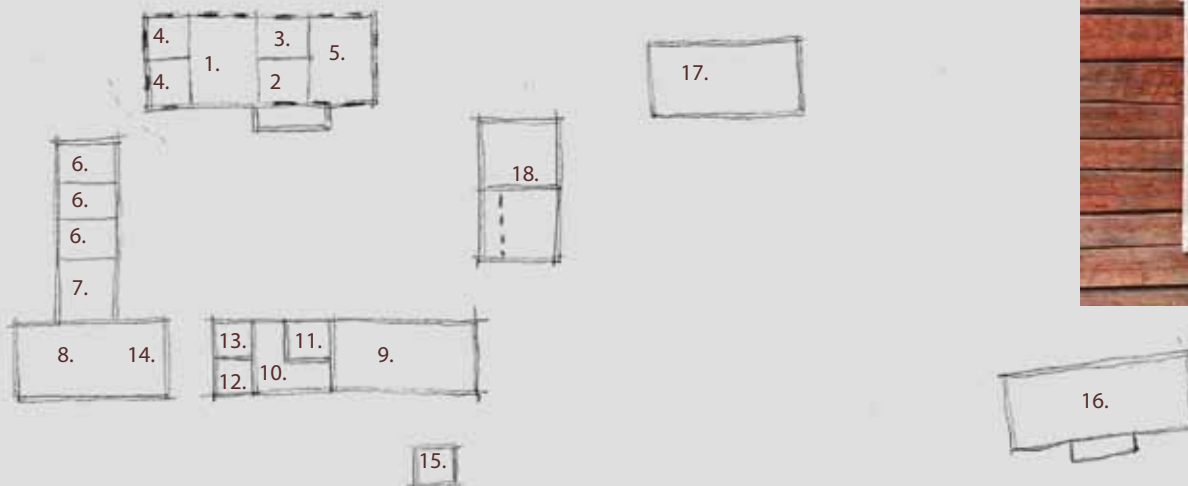
1. TUPA
2. PORSTUA
3. PORSTUAKAMARI
4. PÄÄTYKAMARIT
5. JATKO-OSA/VERSTAS
6. AITTA
7. VÄLIKKÖ
8. KANALA

9. KIVINAVETTA
10. LANTALA
11. KÖÖKKI
12. TALLI
13. TALLINPORSTUA
14. KATOS
15. SAUNA, PURETTU
16. RIIHI
17. VAJA
18. LIIVERI/LATO

Päärakennusta on myöhemmin n. 30-luvulla jatkettu lisäosalla, pohjoispuolen hirsikehällä. Huonetilat päädystä jäivät tuolloin keskeneräisiksi ja välikatto puuttuu edelleen. Kuisti lienee saanut nykymuotonsa pohjoispään lisäosan rakentamisen jälkeen. Lämpöä saatiin eteläpään kamareihin pönttömuureista, tuvassa on perinteinen avotakka, pohjoispäädyn verastilan avotakka muurattiin vasta 50–60-lukujen vaihteissa. Tupa ja verastila ovat edelleen hirsipinnalla, kamarit on paperoitu. Talo jäi tyhjilleen Toivo ja Olga Mäkiyiidan jälkeen vuonna 1990.

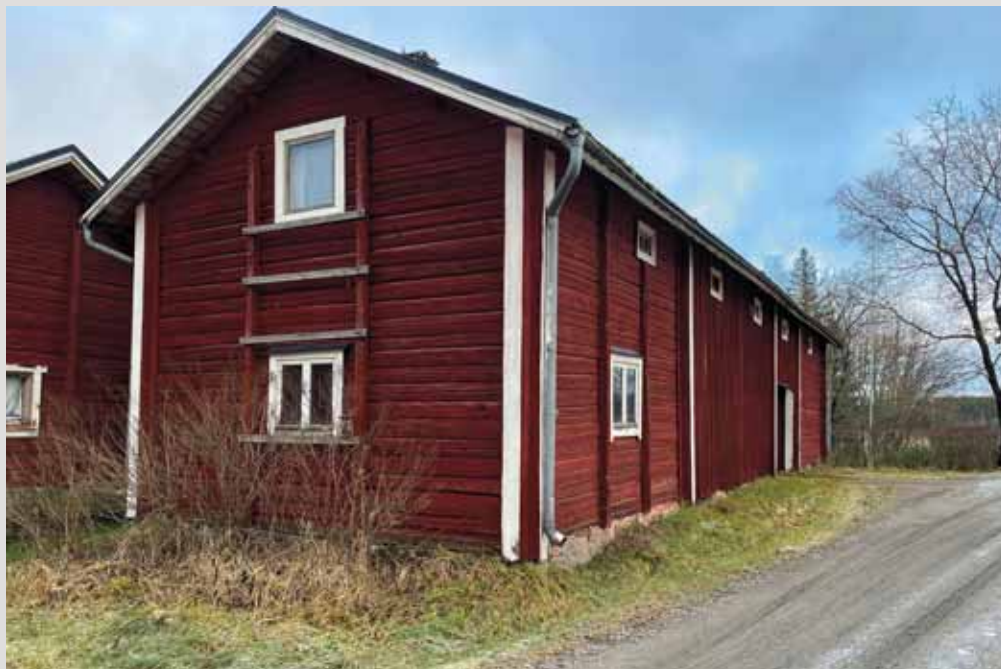
1. PUORI
2. LÄPIKULKU/SOLA
3. LIIVERI
4. VARASTO
5. LÄPIKULKU/KATOS
6. NAVETTA
7. LANTALA
8. KÖÖKKI
9. SAUNA
10. KONESUOJA
11. RIIHI
12. KUIVAAJA
13. PUULATO
14. KAIVO

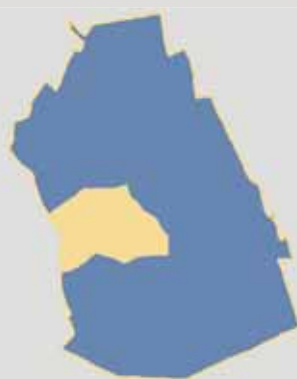
*Korkeakoskessa on sijainnut mylly ja saha.*

*Kuvassa keskellä Korkeakosken myllyn jäänteitä.*

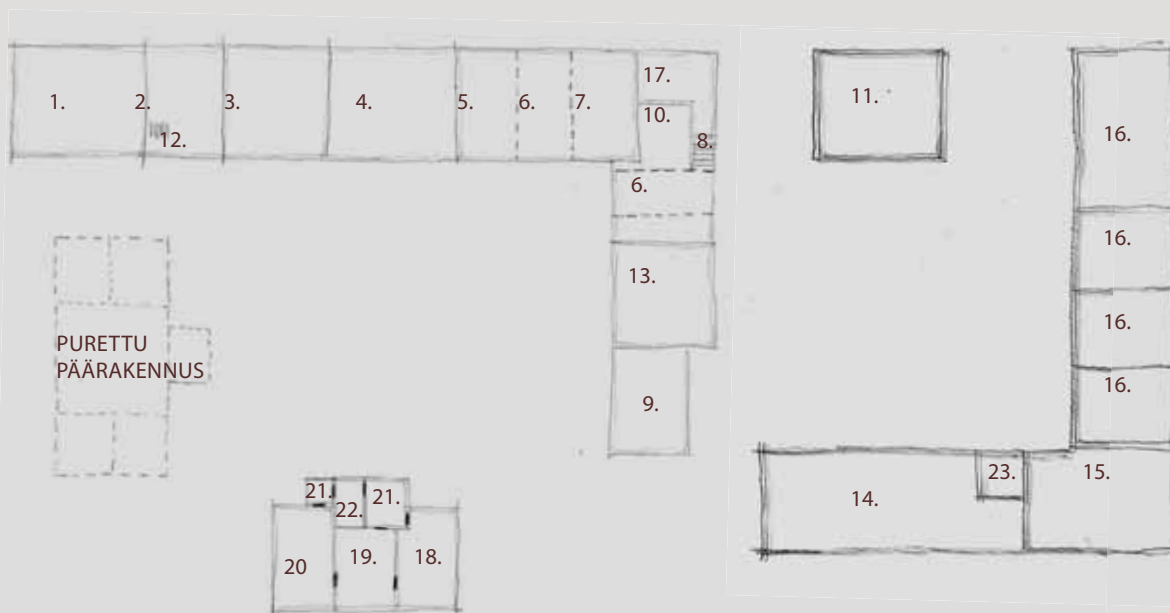
1. PUORI, ALLA MAAKELLARI
2. PUORI, ELÄINTEN TARVIKKEITA
3. PUORI, MUORIN TUPA,
4. JAUHOPUORI
5. KATOSALUSTA/VARASTO
6. LÄPIKULKU/VÄLIKKÖ
7. KATOSALUSTA/SÄILYTYSSTILA
8. LÄPIKULKU VINTILLE
9. ELÄINTEN JAUHOPUORI
10. HUUSI
11. HEINÄLATO
12. PORTAAT YLÄKERTAAN
13. HEVOSTALLI
14. KIVINAVETTA
15. KATOS
16. HEINÄLATO
17. HYYSINALUS
18. TUPA
19. VÄLIKAMARI
20. KAMARI
21. KUISTI
22. PORTAAT YLÖS
23. KÖÖKKI/KARJAKEITTIÖ

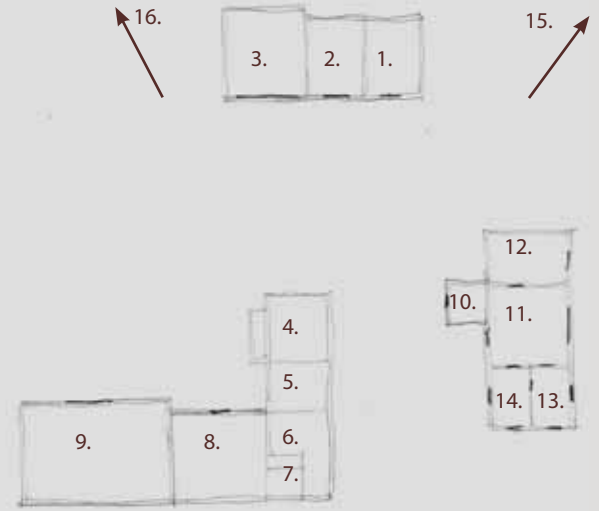
1. PUORI
2. LIIVERI
3. UUSI AUTOKATOS  
PAIKALLA OLLUT PIHATUPA PURETTU
4. TALLI/PUULATO
5. SIKALA/LÄMPÖKESKUS
6. KÖÖKKI.
7. KANALA/SAUNA
8. NAVETTA/TYÖTILA
9. REHULATO/VARASTO
10. PORSTUA
11. TUPA
12. PORSTUAKAMARI
13. VIERASKAMARI
14. SIVUKAMARI
15. SAUNA
16. VARASTO/PUULATO/KASTÄLLI  
PURETTU 1960-LUVULLA
