# POHJANMAAN PORTILLA

Jalasjärven kulttuuriympäristöohjelma

Riitta Jaakkola

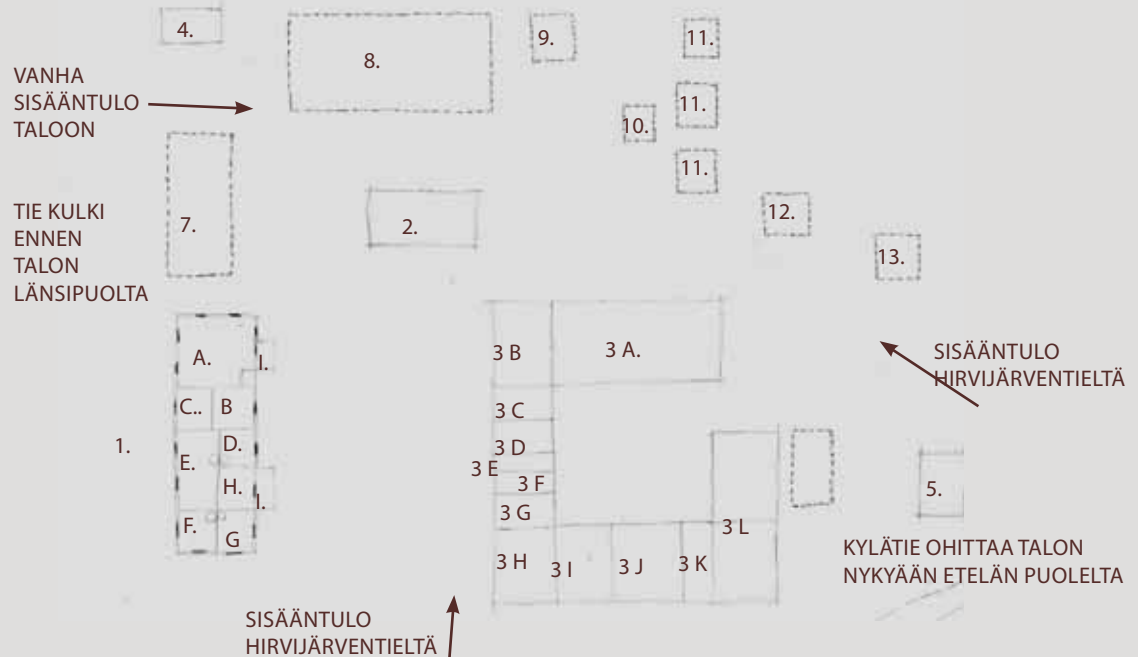
Pihapiiriä täydentää alkuperäisellä paikalla oleva tuulimylly, jossa on kaksi kiviparia ja pärehöylä. Kuva viereisellä sivulla ja lisää tietoa sivulla 80.

| 1. PÄÄRAKENNUS | 3 D. TALLI | 6. |
| | 12. SAVUSAUNA | |
| | 13. PAJA | |

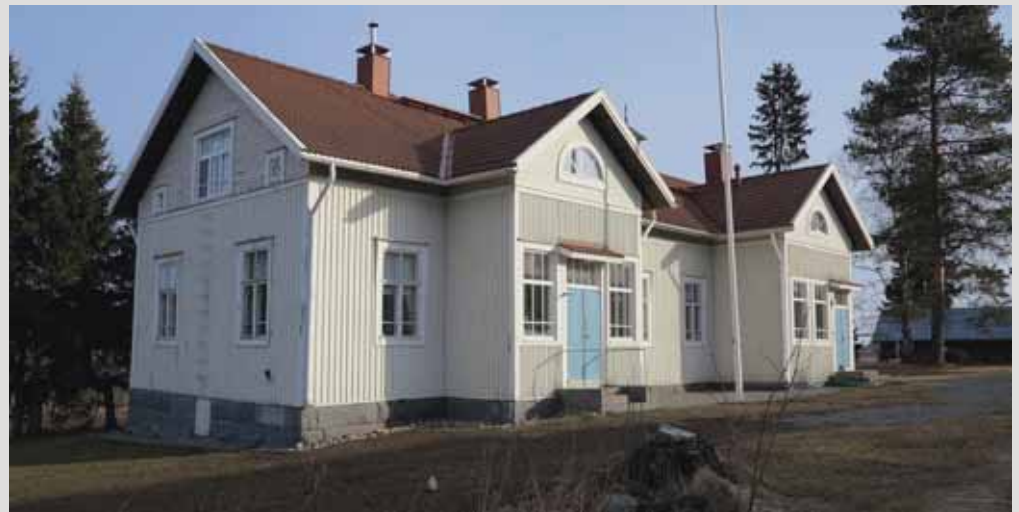
Alla Haapamäen vanha päärakennus. n. vuonna 1820. Kuva Hilikka Haapamäki

Haapamäki, yksi Jalasjärven vanhimmista taloista seisoo Hirvijärven rantaan viettävällä rinteellä, peltojen ympäröimänä. Talo on perustamisestaan vuodesta 1753 ollut Haapamäen suvun hallussa. Edellinen päärakennus oli rakennettu vuonna 1820 (kuva alla), sen rakentajasta ei ole tietoa mutta lienee saman suvun Antti-isännän tai edellisen isännän lesken rakennuttama. Pihapiiri on avoin, tienvarrtta rajaa sireeni-aita.

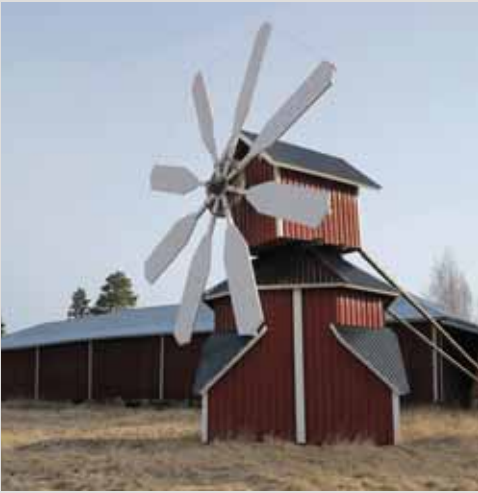
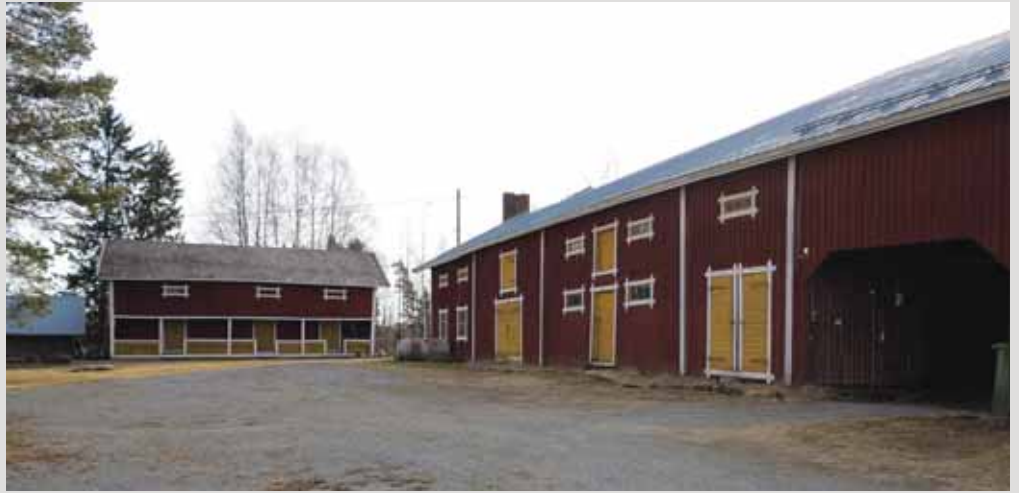
Haapamäen ulkorakennuksia ja tuulimylly

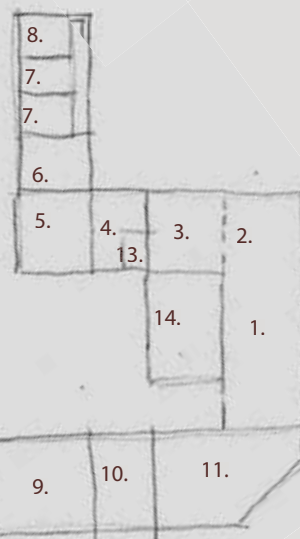
1. KIVINAVETTA
  2. KARJAKEITTIÖ
  3. TALLI
  4. KATOS
  5. PUULATO
  6. VALJASLIIVERI
  7. LIIVERI
  8. PUORI
  9. PAHNALATO
  10. KATOS
  11. HEINÄLATO
  12. PÄÄRAKENNUS
  13. LÄMMITYS, MAALÄMPÖ
  14. LANTALA
- A. TUPA  
B. PORSTUA  
C. KEITIÖKAMARI  
D. KAMARI  
E. PORSTUAN PERÄKAMARI  
F. PIKKUKAMARI  
G. ISOKAMARI

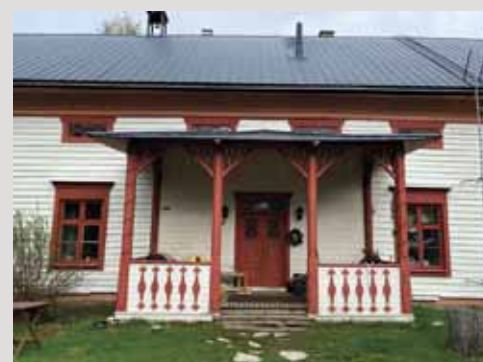
*Kuistin pintakoristeissa on mukailtu alkuperäisiä yksityiskohtia.*

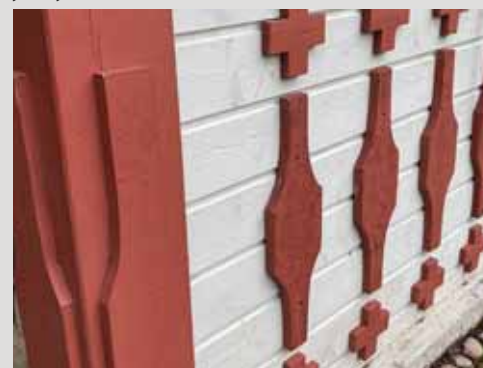
*Betonipinta kivijalan pinnasta joutaa irtomaan, alla on taloa kannattelava, ryhdikäs lohkokiviperusta.*

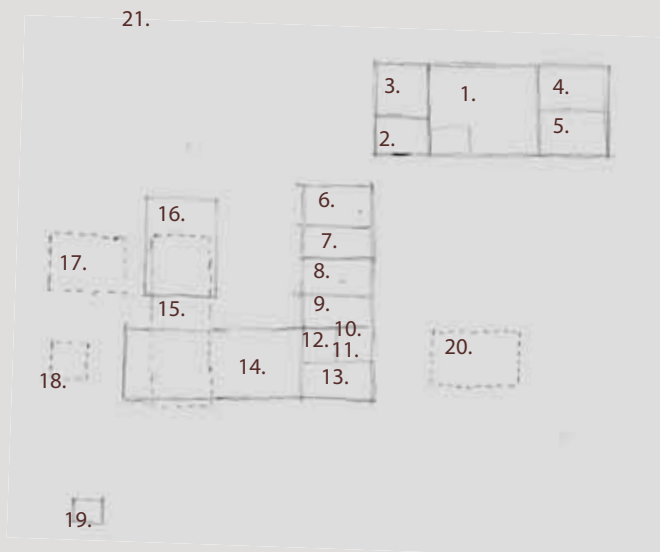
1. TUPA
2. PORSTUA
3. PORSTUAKAMARI
4. PERÄKAMARI
5. SIVUKAMARI
6. PUORI
7. TALLI/AUTOTALLI
8. LIIVERI
9. KATOS
10. MAITOHUONE
11. PORSTUA
12. SAUNA
13. KÖÖKKI
14. NAVETTA
15. VANHA NAVETTA, PURETTU 60-L
16. HEINÄLATO
17. PUIMALATO  
PURETTU 90-L
18. JÄÄLATO, PURETTU 60-L
19. PERUNAKELLARI
20. LATO, PURETTU 50-L
21. MAHD PAJAN PERUSTUKSET

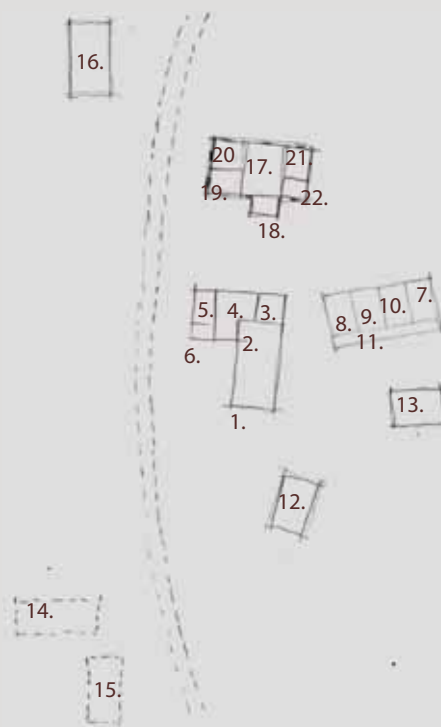
1. HEINÄLATO, TEHTY MYÖHEMMIN
2. NAVETTA
3. SAUNA
4. KÖÖKKI
5. HEVOSTALLI
6. HYYSKÄ
7. AUTOTALLI, KEVYTRAK.
8. VILJAPUORI
9. LIIVERI
10. PUORI
11. KATOS
12. KANALA 70-L
13. PUULATO
14. PUORI PURETTU 2010
15. TOISKA, PURETTU 1960-L
16. RIIHI
17. TUPA
18. KUISTI
19. SALIKAMARI
20. SIVUKAMARI
21. HELLAKAMARI
22. KAMARI

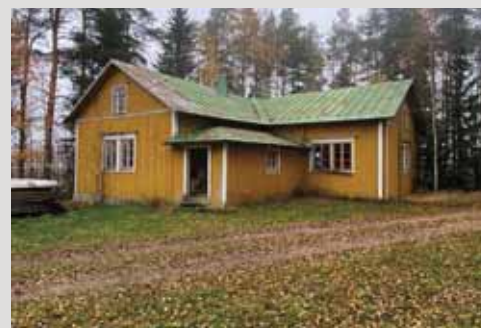
## AHONKYLÄN SEURATUPA, Ahonkyläntie

Ahonkylän entinen rukoushuone pystytet- tiin vuonna 1889, ensin vuokratontille Kurikan Luovankylään. Nykyiselle paikalle, lahjaton- tille rukoushuone siirrettiin vuonna 1909. Etelä- Pohjanmaan Uusherätys ry:n omistamaa ruko- shuonetta on vuosien varrella laajennettu ja korjattu tarpeen mukaan, laajempi korjaus teh- tiin vuonna 1981. Rakennuksessa on kokoontu- mistilat sadalle hengelle ja siinä on järjestetty pyhäkouluja ja myyjäisiä. Tiloissa on toiminut Lestadiolainen Uusherätys. Yhdistys on tehnyt lähetystyötä vuodesta 1907. Ahonkylän seura- tupa siirtyi yksityisomistukseen keväällä 2016.

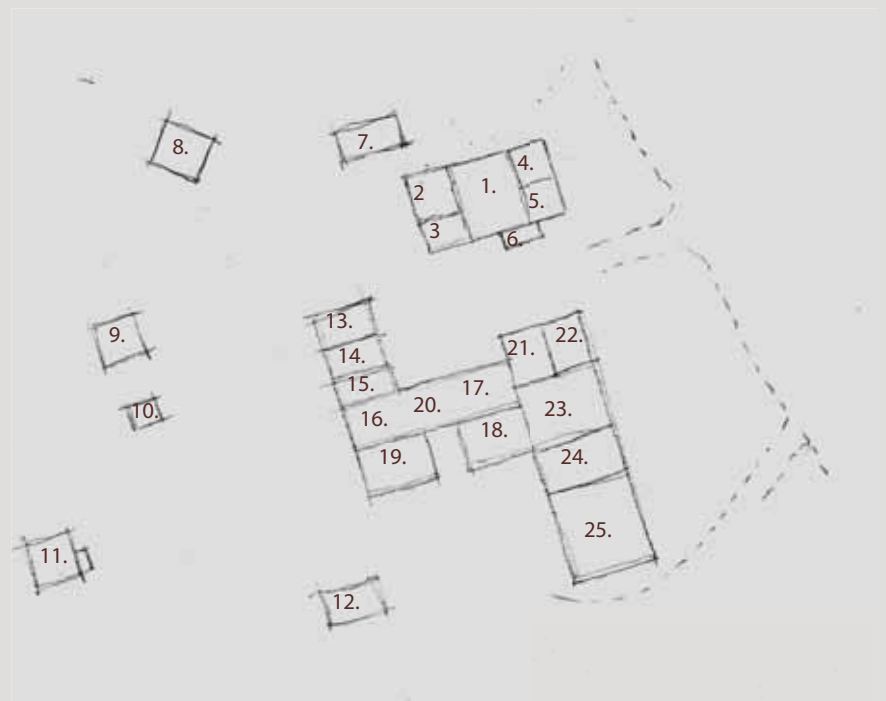
### RINNE, RINNE-KANTO, Kannontie 288

Rinne-Kannon klasisivu asettuu Kannontien suuntaan, ulkorakennukset jäävät taakse. Asuinrakennus on mansardikattoinen, ulkorakennusryhmä L-kirjaimen muotoinen, käsittäen puorin, liiverin, ladon ja autotallin. Autotallin paikalta on purettu 1920-luvulla rakennettu tiilinavetta. Rinne-Kannon tila on Kannon kantatilan numeroa 2. Mansardikattoinen asuinrakennus on säilyttänyt materiaalimuutoksista huolimatta kohtalaisen hyvin alkuperäisen ulkoasun.

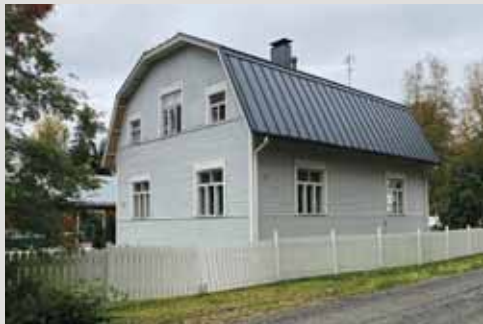
### RINTA-KANTO, Kannontie 293

Rinta-Kanto on Kannon kantatilan numeroa 2 ja jaettu 1900-luvun vaihteessa kahden veljeksien kesken. Silloisen 2-fooininkisen päärakennuksen alakerta jäi paikalle päärakennukseksi. Yläkerrasta rakennettiin Keski-Kannon eli Kantolan päärakennus.

Asuinrakennuksen pitkä sivu on Jalasjärven suuntaan ja rakennettu vuonna 1796. Talo oli alun perin pohjakaavaltaan keskeissali. 1900-luvun vaihteessa tapahtuneessa talon ja tilan jaossa, talon alakerrasta rakennettiin nykyinen asuinrakennus. Yläkerran lisäksi tuvan eteläpäädyn kaksi kamaria siirrettiin pois. Talon pohjakaavassa on säilynyt pohjoispäädyn porstuakamari ja peräkamari. Niiden vieressä porstua ja välikamari ja eteläpäädyssä tupa. Talo on uusittu vuonna 1972.

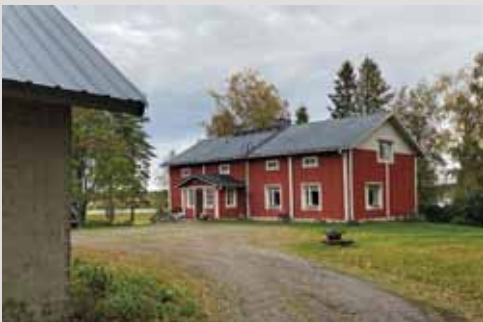
### KANTOLA, KESKI-KANTO, Kannontie 286

Kantola on erotettu Rinta-Kannon tilasta 1900-luvun vaihteessa. Omistajana oli tuolloin lisäksi Keski-Kanto, Jokipiin kylän viimeinen Oltermanni. Perhe asui ns. pihatuvassa (tupa ja kaksi kamaria), ennen päärakennuksen valmistamista vuotta 1920. Lisäkin isännöyden aikana tilan nimenä oli vielä Keski-Kanto ja muutettiin myöhemmin Kantolaksi Arne Kantolan tullessa isännäksi. Keski-Kannon puutarhassa on ollut hiekkakäytävät, kauniita istutuksia, koristepeittäjä, humalamaja ja hiekkakäytäviä. Kaunis vanha puutarha on hävinnyt.

Asuinrakennus on entinen Rinta-Kannon 2-fooininkisen päärakennuksen toinen kerros. Perimätiedon mukaan hirret olivat useita vuosia pihassa, odotellen rakentamista. Talo käsittää kaksi päätykamaria ja tuvan joiden välissä oli porstua ja porstuakamari. Porstuan eteen rakennettiin umpikuisti. Talon valmistuttua siinä toimi ensimmäiset 5 vuotta Kannonkylän kansakoulu.

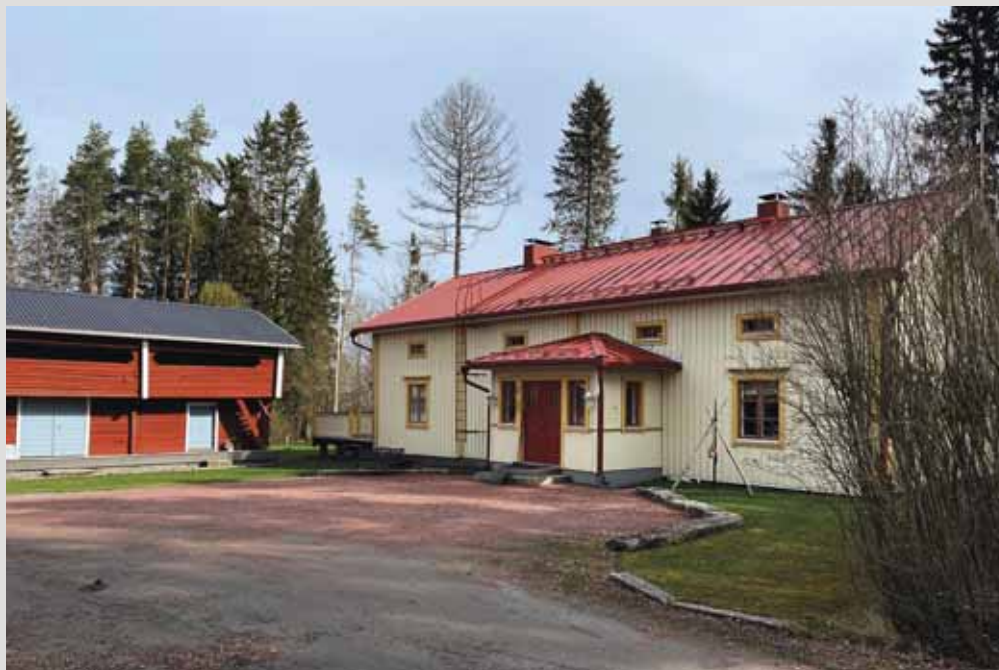
### KANTO, Kannontie 277

Kanto on ensimmäinen talo oikealla, Kannonkylää kirkolta lähestyttäessä. Päärakennus on koottu paikalle vuonna 1914, jolloin Yli-Kannon mansardikattoinen talo jaettiin veljesten kesken ja Kanto koottiin naapurin yläkerrasta. Päärakennuksen ikkuna-aukotusta on muutettu 1970-luvulla. Samalta aikakaudelta on todennäköisesti myös rakennuksen kuisti/laajennusosa. Karja- ja talousrakennusryhmä lienee vuosisadan vaihteesta. Pihapiirin ulkopuolella, Kannontien varressa sijaitsee kunnoltaan heikentynyt vilja-aitta 1800-luvulta, sen kylkeen on rakennettu viljankuivaaja n. 1960-luvulla.

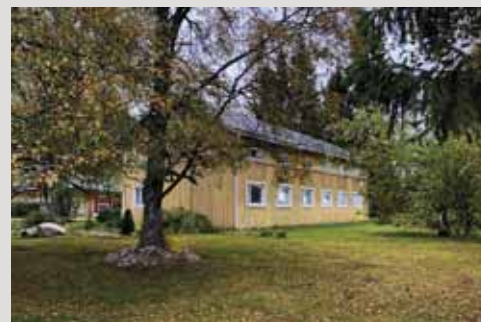
## YLI-KANTO, Kannontie 291

Suvun ensimmäinen isäntä, Juho Komsu tuli Hirvikylästä ja otti ajan tavan mukaan nimen talon mukaan. Yli-Kannon talo oli poikkeuksellisen komea, mansardikattoinen rakennus. Talo jaettiin veljesten kesken vuonna 1914 ja rakennuksen alakerrasta tehtiin uusi Yli-Kannon päärakennus, toisesta kerroksesta rakennettiin nykyinen Kannon talo.

Uusi rakennus sai saman kattomuodon. Mansardikattoiseen ja pelkistettyjä jugend-tyyli-piirteitä omaavaan päärakennukseen on tehty jatko-osa vuonna 1952, tuolloin rakennuksen harjaa jatkettiin lännen suuntaan. Nykyinen kuisti rakennettiin vuonna 1994, myös kuistin katto on myöhemmin muutettu mansardikattoiseksi. Laajennusosa on kokonaisuutena luonteva, myös sisätiloihin on palautettu mm. siihen aikaisemmin kuulunut pohjalainen tuvan takka. Huonejärjestys on säilytetty ja ikkunat noudattavat alkuperäisten tyyliä.

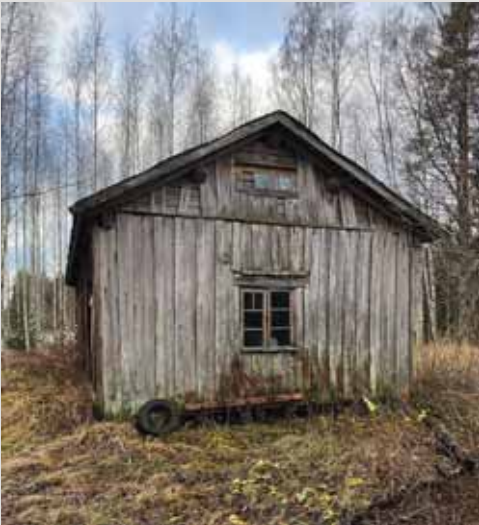
## KORPI, Vaasantie 457

Korpi on Jokipiin kantatilan numeroa 1. Nykyiseen asuunsa talo lienee rakennettu 1900–1920-luvuilla ja käsittänyt ensin tuvan ja kaksi kamaria. Myöhemmin taloa on laajennettu lautarakenteisella osalla, joka käsittää porstuan ja porstuakamarin. Porstuakamari on muutettu kylpyhuoneeksi. Ikkunat ovat T-karmilliset, alun perin ne olivat ns. ristikarmi-ikkunat. Rakennus on tehty useasta hirsikehikosta. Alumiininen aaltolevykate on asennettu 1960-luvun vaihteessa, aikaisemmin kattoa suojsi päre. Nykyinen suku on tullut tilalle vuonna 1938. Silloinen omistaja, kuorma-autoilija rakensi tilalle autotallin ja karjarakennuksen.

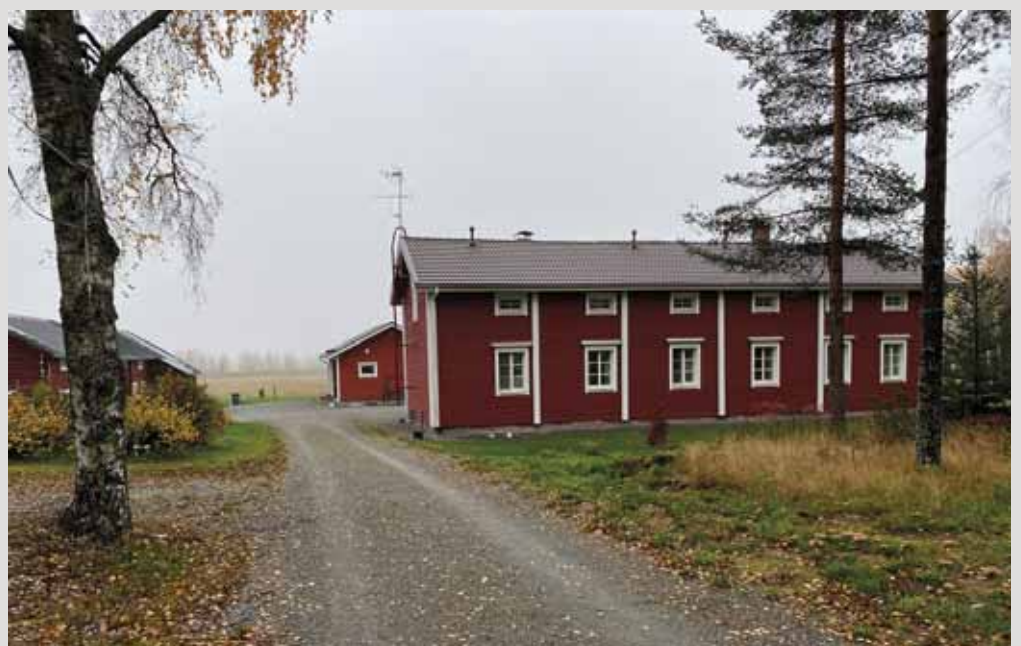
## MÄKI-HARRI, HARRI, Ahonkyläntie 85

Harri on yksi Jalasjärven vanhimmista taloista. Ennen isoavihaa Jalasjärvellä oli 15 taloa, jouskossa Harri. Harrin talo jaettiin kahtia vuonna 1832. Mäki-Harri siirtyi Jaakko Jeremiaanpojalle ja Rinta-Harri Jaakon pojalle Matille. Kumpaankaan taloon ei ollut suvusta jatkajaa ja niin molemmat siirtyivät suvun ulkopuolelle. Mäki-Harriin tuli vuonna 1847 isännäksi Abraham Niklas Fröjd Isokyrön Orisbergista, vaimo Eva Anna Brit Heikintytär Valkama oli Luopajarveltä ja ajan tavan mukaan uusi isäntäväki otti talon nimen omakseen.

Mäki-Harrin lyhytnurkkainen hirsirakennus seisoo lohkokivillä. Pystyrimavuoraus peittää julkisivua tasakertaan, päädyt on vaakaneloitu. Ikkunat ovat 6-ruutuisia, tuvan ikkuna 9-ruutuisen ja yläkerran päätyikkunassa on kolmioaihe. Kuistia on muokattu 1970-luvulla ja lisätty yläkerran avoparveke. Kuistin ikkunoissa yläpuitteet on koristeltu suippokaariaiheihin ja kuistin pystyrimavuorissa on puolisaubakoristelua.

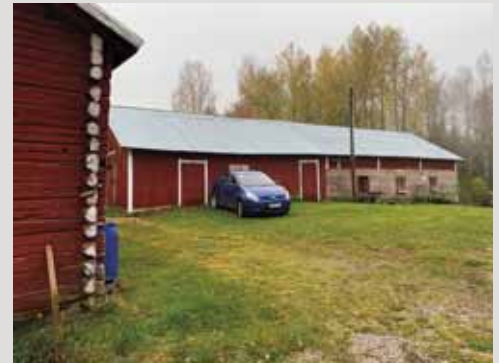
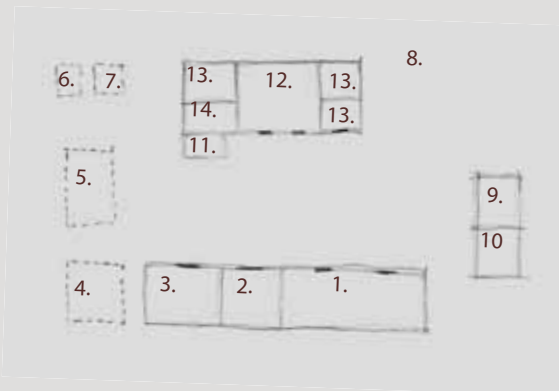
1. LIIVERI
2. TALLI
3. KIVINAVETTA
4. HEINÄLATO, PURETTU 2005
5. SAUNA/KANALA, PURETTU 2005
6. SAVUSAUNA, PURETTU 1950
7. PUULATO, PURETTU 1960
8. KENGITYSPAJA,  
SIIRRETTY NAAPURIIN PUULADOKSI
9. PUORI
10. PUULATO
11. KUISTI
12. ISOTUPA
13. KAMARI
14. PORSTUA

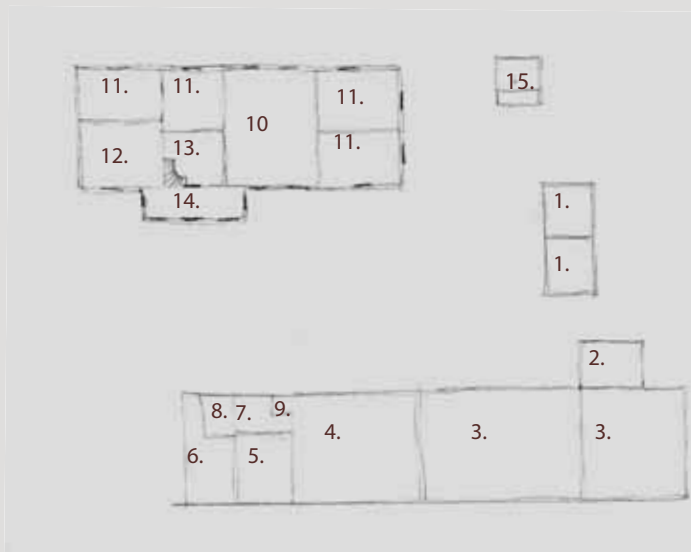
1. AITTA (LIIVERI)
2. KANALA
3. LATO
4. NAVETTA
5. SIKALA
6. TALLI
7. KARJAKEITTIÖ
8. SAUNA
9. MAITOHUONE
10. TUPA
11. KAMARI
12. KEITTIÖ
13. ETEINEN'
14. KUISTI
15. AITTA, SIIRRETTY ODOTTAMAAN KUNNOSTUSTA

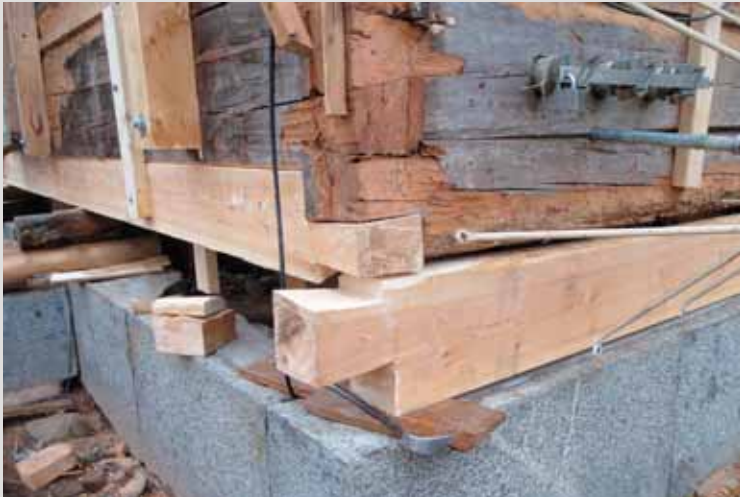
Vuonna 2017 Jalasjärven kirkon sakastiosan korjauksessa soviteltiin mm. uusia hirsii vahingoittuneiden tilalle. E. Paloniemi Oy

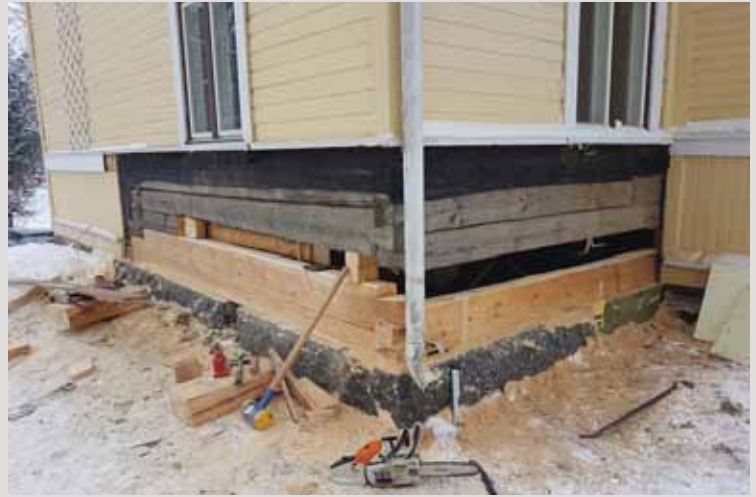
Hirsien vaihto eli kengitys on hirsitalon huoltotoimenpide. Nurkan korjaus ja valokuva Perinnerakentaja Leo Lönnroth Oy

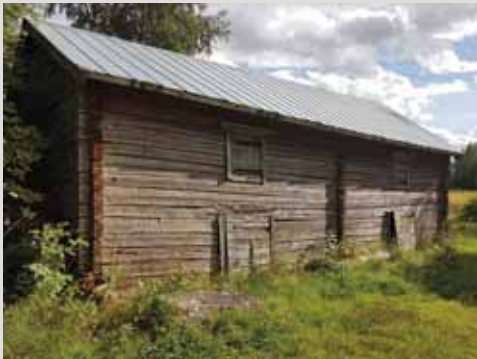
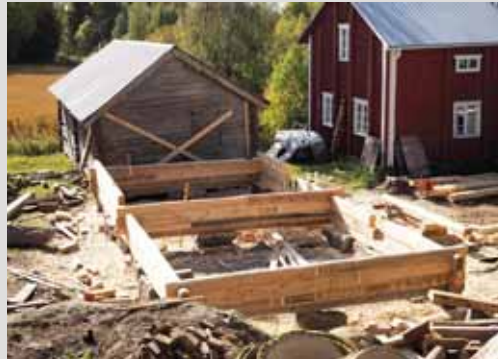
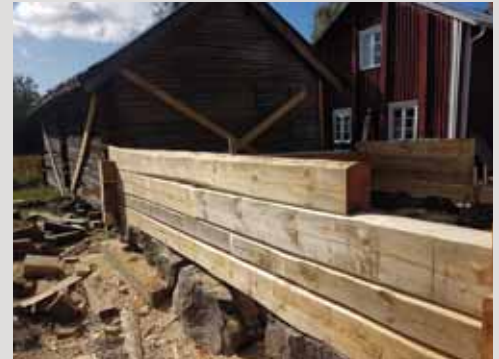
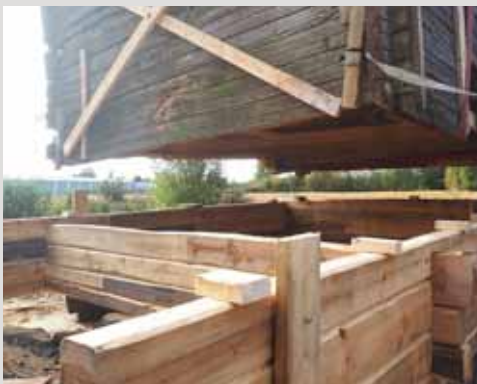
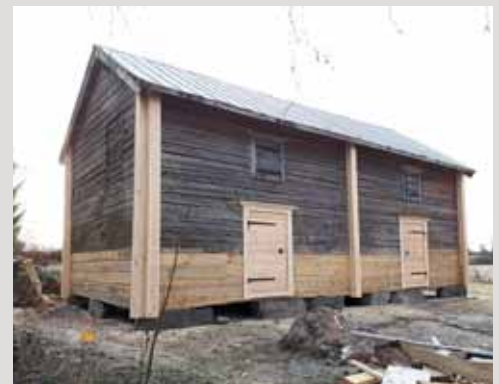
### Kaksiovisen aitan korjaus

Aitan kivijalka oli routinut ja alimmat neljä hirsivarvia olivat lahonneet, myös nurkat olivat huonokuntoisia. Työ aloitettiin lahojen hirsien poistolla, aitta nostettiin sivuun ja tehtiin uusi perustus. Työ jatkui uusien alavarvien teolla. Kun uudet varvit olivat valmiit vastaanottamaan aitan, se nostettiin paikalleen. Tehtiin myös uudet ovet, vanhat saranat ja tukkilukot käytettiin uudestaan ja huonokuntoista seinää laudoitettiin. Aitta on jälleen kunnossa ja säilyy jälkipolville. Työ ja valokuvat Perinnerakentaja Leo Lönnroth Oy

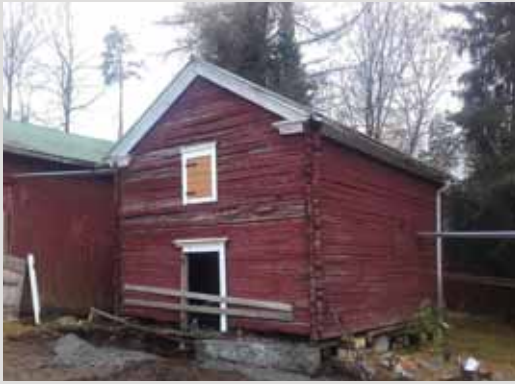
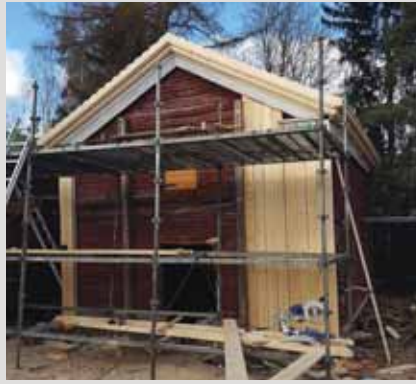
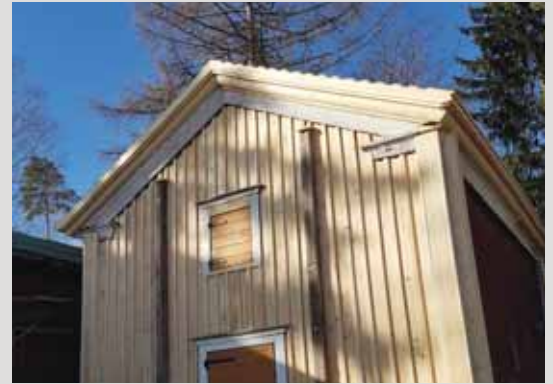
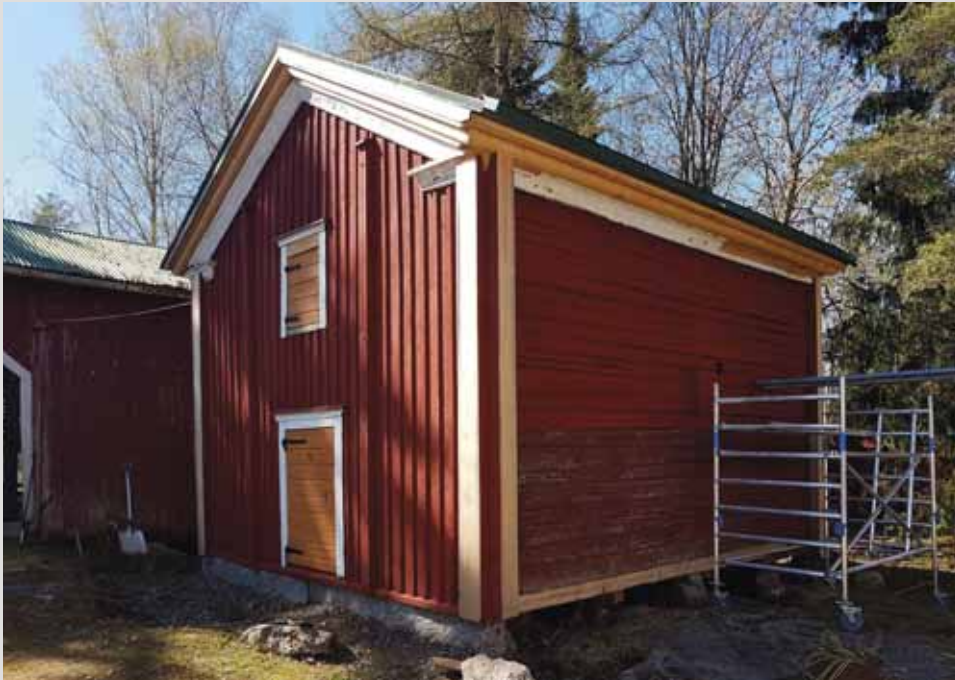
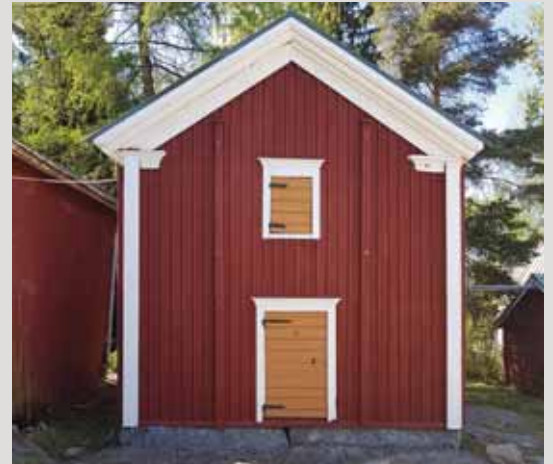
#### Kauhavalaisen aitan korjaus

Kauhavalainen enpiretyylinen aitta nostettiin uusille perustuksille, se tuettiin följareilla ja aitta sai uuden peltikaton. Katon alkuperäinen rakenne palautettiin ja kunnostettiin komeat räystäänaluslistat. Ne tehtiin vanhan mallin mukaan. Huonokuntoisimmat seinät laudoitettiin ja ovet kunnostettiin. Lopuksi aitta sai uuden maalipinnan. Työ ja valokuvat Perinnerakentaja Leo Lönnroth Oy.

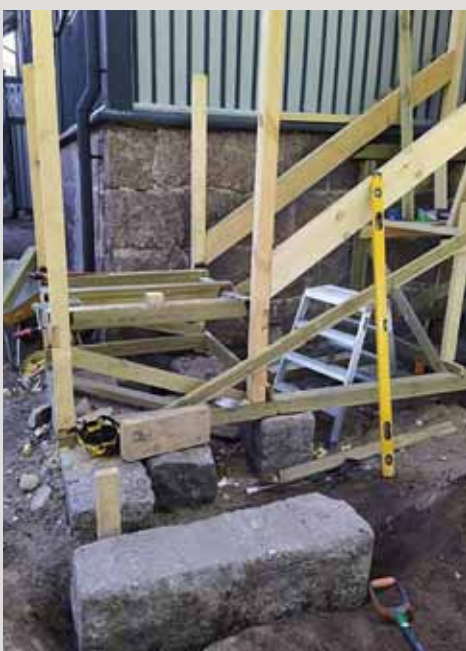
#### Portaikon toteuttaminen julkisivun tyyliin

Sisäänkäynti rakennettiin talon tyyliin sopivaksi. Työ ja valokuvat Perinnerakentaja Leo Lönnroth Oy.

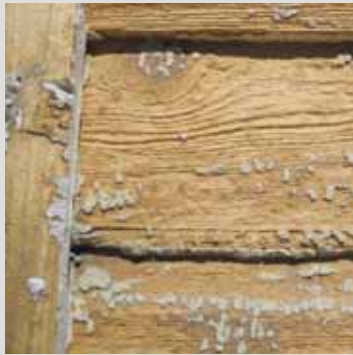
*Ikkunan kehykset tulisi aina tehdä höylätystä puusta. Vuorilautana käytetty höylämätön puutavara erottuu.*

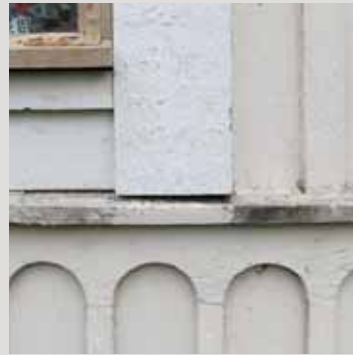
*Muovi- ja alkydimaalit haittaavat kosteuden haihtumista rakenteissa, ne myös vanhenevat ikävästi. Muovimaali muodostaa kalvomaisen pinnan, joka irtoaa riekaleina. Alkydimaali muodostaa kovan kalvon, joka hilseilee vanhetessaan lastuina.*

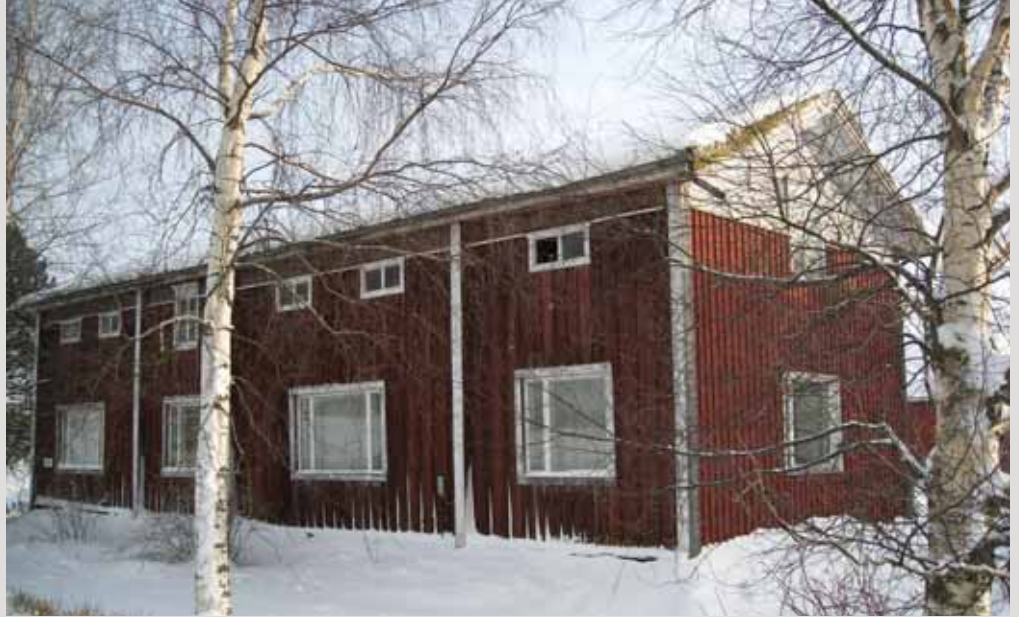
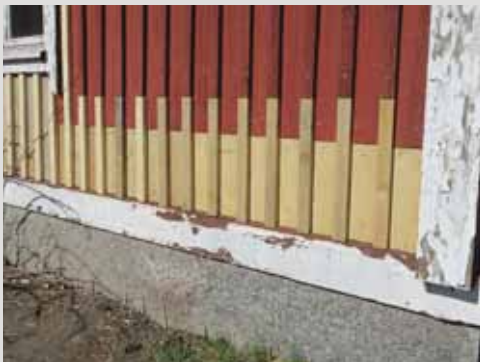
*Rakennuksen helma paikataan vain osittain, vanhaa laudoitusta säilytetään mahdollisimman paljon.*

*Yllä perinteiset 6-ruutuiset ikkunat ovat 1950–60-lukujen taitteessa vaihtuneet maisemaikkunoihin. Vieressä maisemaikkunat palautetaan jälleen perinteisiksi 6-ruutuisiksi. On tärkeää että ikkunat sovitetaan julkisivun pintaan.*

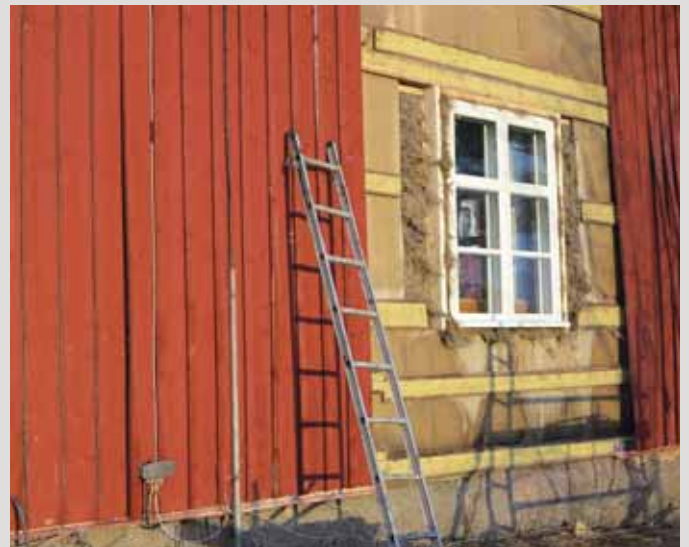
*Lämmöneristyksen yhteydessä sisemmäksi siirretyt ja vaa'ittamalla suoristetut entisenmalliset ikkunat muuttavat rakennuksen alkuperäistä ilmettä kuten uudenaikaistettu ikkunamuotokin. Hengittävän rakenteen lisäeristäminen vaatii malttia. Eristevahvuutta kasvattamalla voi liika kosteus lisäksi tiivistyä rakenteiden sisään*

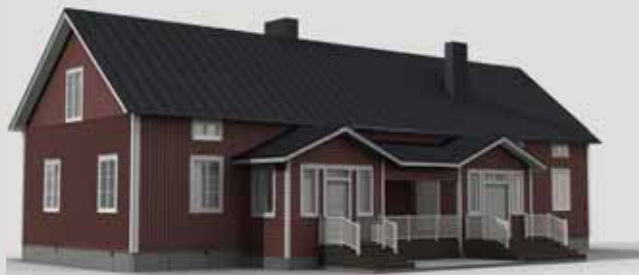
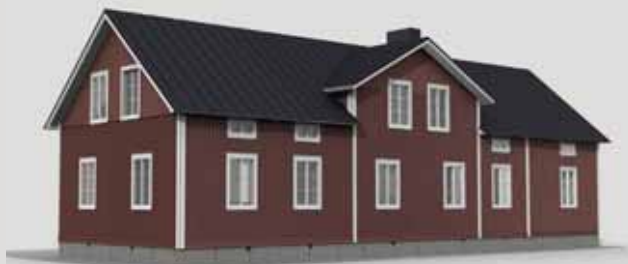
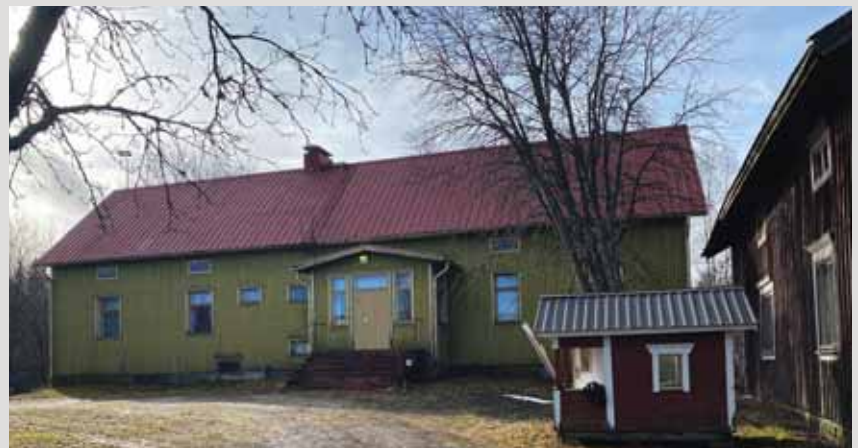
Havainnekuvat : Rakennussuunnittelu Widgren

Tila pyritään palauttamaan entiseen kuntoon takaisin, esimerkiksi päärakennukseen rakennetaan uudelleen vanha pohjalaistakka ja vellikello tulee jälleen katolle. Perinnetalojen suunnittelijat Mika ja Elina Widgren auttoivat meitä suunnittelemaan päärakennuksen uudelleen, että saisimme mahdollisimman hyvin tehtyä/palautettua talon rakenteet ja vuosia lisää käyttöikää talolle. Ohessa havainnekuvia suunnitelmista. Vallin talon esittely sivulla 137.

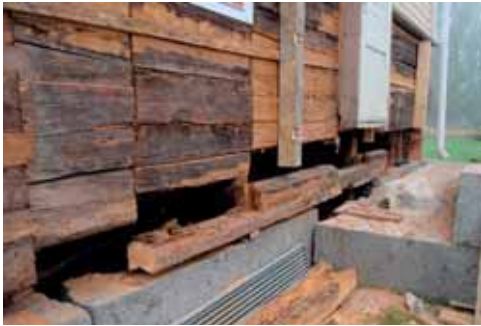
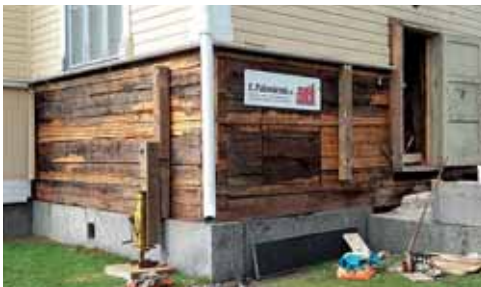
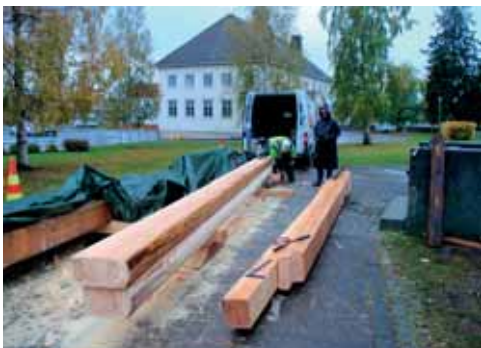
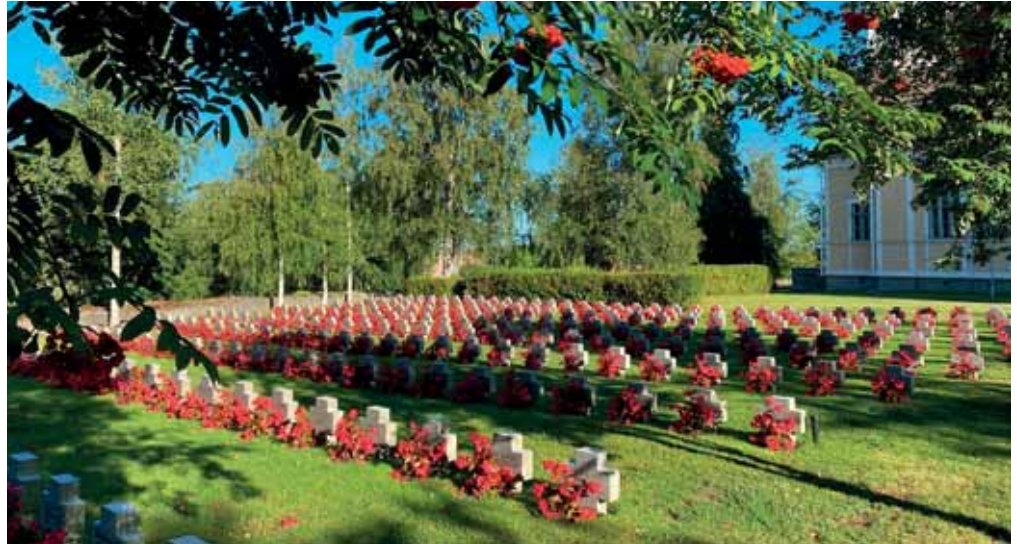
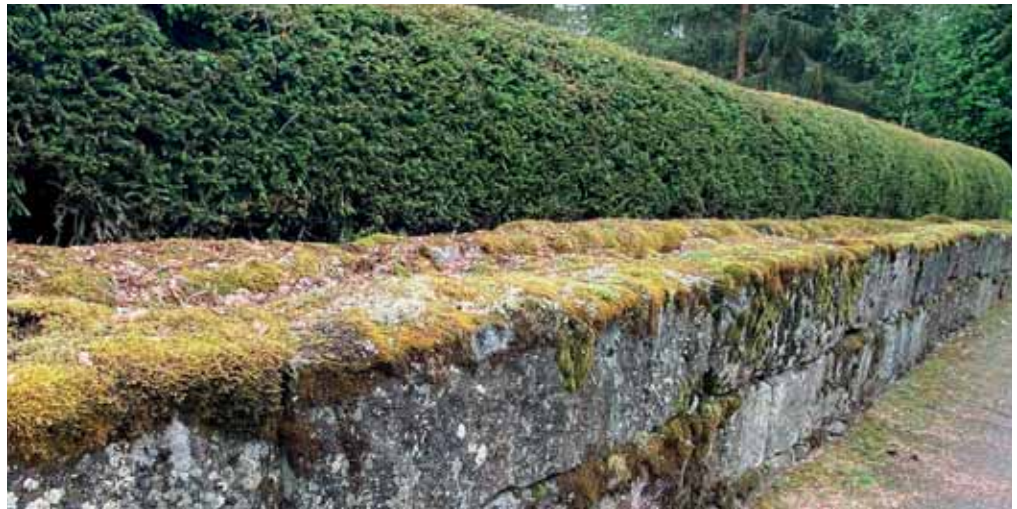
*E. Paloniemi Oy:n valokuvissa yrityksen vuonna 2017 tekemää kirkon sakastin korjausta.*

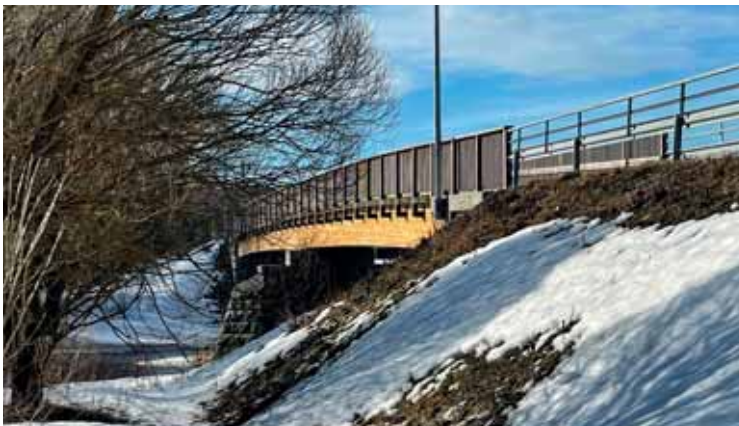
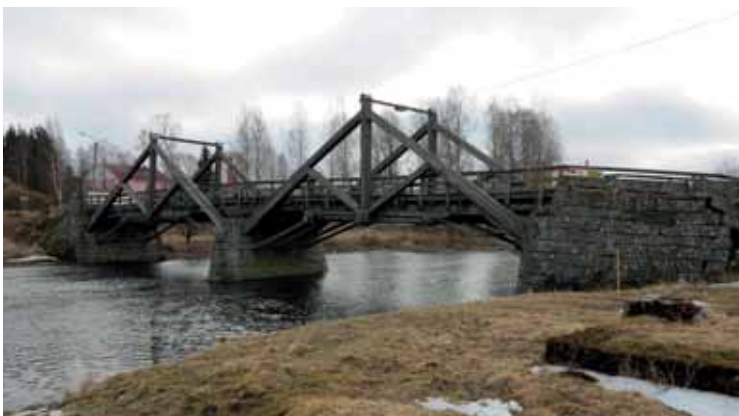
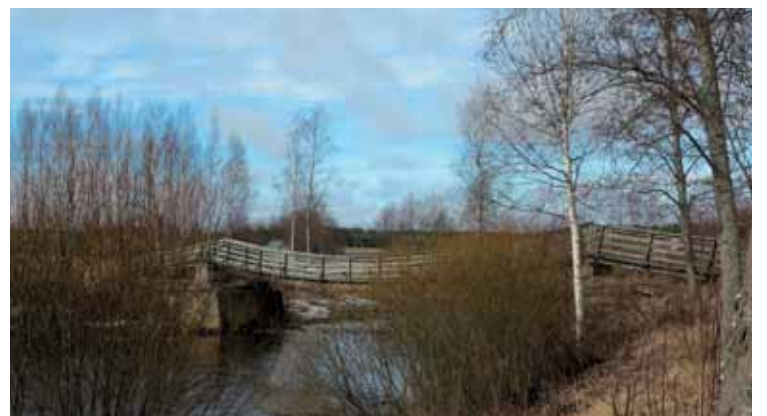
### Jokipiin silta

Jokipiin vanha, vuonna 1914 rakennettu silta asetettiin joulukuussa 2016 käyttökieltoon, sillan kunto oli heikentynyt, vakavimmat vauriot olivat idänpuoleisen maatuonpainaumat ja kivien siirtymät, riippuanspuiden lahoaminen ja kallistuminen, ansaspuiden murtumat sekä pääpalkin murtuma. Kuva alinna vasemmalla.

Jokipiin Pellavan takana on puinen, vajajereilla vahvistettu kevyenliikenteen riippusilta, joka ylittää kosken. Kuva alla.
