Sahady Villanueva, Antonio; Bravo Sánchez, José; Quilodrán Rubio, Carolina  
Fuertes españoles en Chiloé: las huellas de la historia en medio del paisaje insular  
Revista INVI, vol. 26, núm. 73, noviembre, 2011, pp. 133-165  
Universidad de Chile  
Santiago, Chile

## FUERTES ESPAÑOLES EN CHILOÉ: LAS HUELLAS DE LA HISTORIA EN MEDIO DEL PAISAJE INSULAR<sup>1</sup>

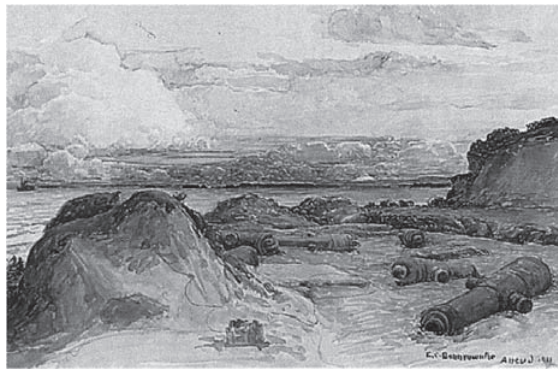
**FIGURA 1. ACUARELA DEL FUERTE DE AGÜI DE E. COURTOIS DE BONNENCONTRE, QUE MUESTRA EL ESTADO DE ABANDONO EN 1911.**

Finalmente, la resistencia del material empleado y las eficientes técnicas constructivas utilizadas por los ingenieros militares hicieron posible que algunas edificaciones defensivas se conserven hasta nuestros días. En efecto, lograron soportar, por una parte, el ataque de indígenas e invasores extranjeros; por otra, los temporales sureños, los procesos erosivos, la invasión de la vegetación, las catástrofes naturales, los incendios, el paso del tiempo. Y, sobre todo, el descuido y el abandono (figura 1).

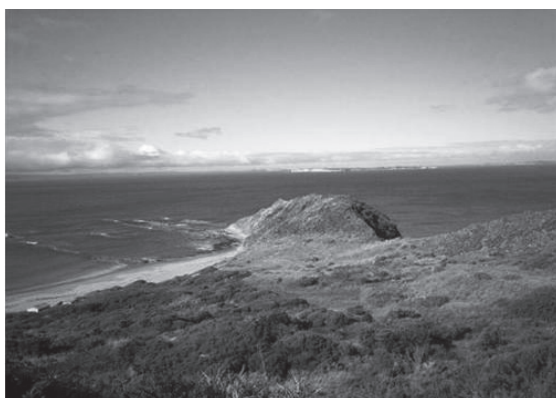
**FIGURA 2. PUNTA GUAPACHO, LUGAR DONDE SE EMPLAZABA EL PUESTO DE CENTINELA HOMÓNIMO, QUE CUSTODIABA Y DABA AVISO DE LA ENTRADA DE ALGÚN ENEMIGO DE LA CORONA ESPAÑOLA EN LA BOCA DEL CANAL DE CHACAO.**

nave extranjera o la detección de otro suceso malo, daban aviso por medio de disparos o volutas de humo, susceptibles de ser divisados por la guardia de una batería o un fuerte. Era el modo de alertar tanto a civiles como a militares de un posible ataque. Una vez que el centinela advertía la entrada de un enemigo por el paso oceánico ribereño, entraba en función defensiva el segundo nivel: las baterías (ver figura 2).

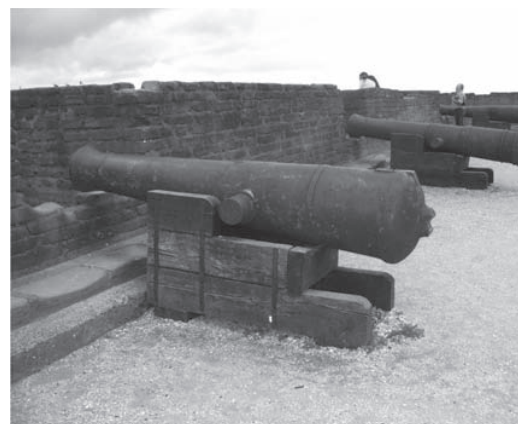
**FIGURA 3. CAÑONES DE BATERÍA DE SAN ANTONIO ENFRENTANDO AL CANAL DE ANCUD.**

Las baterías chilotas tenían el carácter de marítimas debido a su localización costera y provisional, en relación con la intermitente ocupación de una tropa: la espesura de los bosques y la alta pluviometría de Chiloé hacían casi inhabitable los sectores en que se emplazaban, a excepción de los escasos periodos de buen clima. Por lo demás, sólo entraban en combate en tiempos de guerra, cuando el contingente militar era suficiente como para hacer uso de la abundante fusilería que provenía de la Madre Patria (ver figura 3).

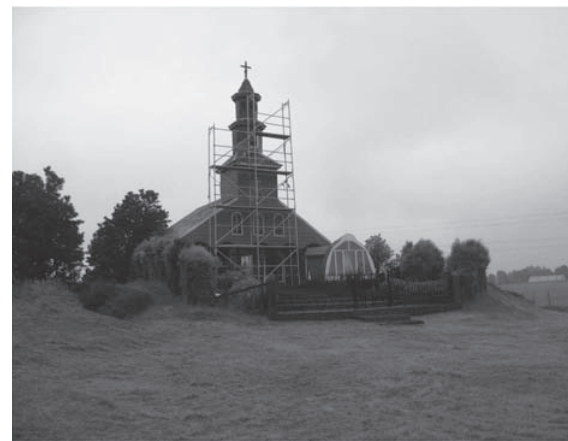
**FIGURA 4. CHACAO VIEJO, LUGAR DONDE SE EMPLAZABA EL ANTIGUO FUERTE DE SAN ANTONIO DE CHACAO, ACTUALMENTE ES OCUPADO POR LA CAPILLA DEL POBLADO.**

Por otra parte, los fuertes se consideraban estables (o permanentes), capaces de resistir las enérgicas embestidas del enemigo. Eran, al final de cuentas, construcciones indispensables, en cuya estructura no podían faltar ciertos elementos defensivos: un foso con estacada en su interior, recintos de sólida factura para albergar cuarteles, arsenales y almacenes. Se precisaba, además, espacio para contener cañones de reserva. Y, encima, contar con material suficiente como para edificar, en los alrededores, más baterías provisionales en tiempos de guerra (ver figura 4).

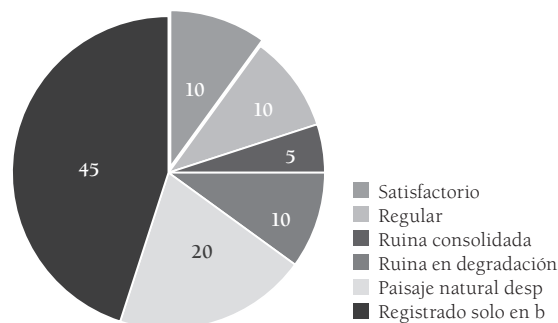
**GRÁFICO N° 1. LUGARES HISTÓRICOS DE CHILOÉ EN RELACIÓN CON SU ESTADO DE CONSERVACIÓN.**

Satisfactorio / Regular / Ruina Consolidada / Ruina en Degradación / Paisaje Natural Desprotegido / Lugar Registrado Sólo en Bibliografía (gráfico N° 1).

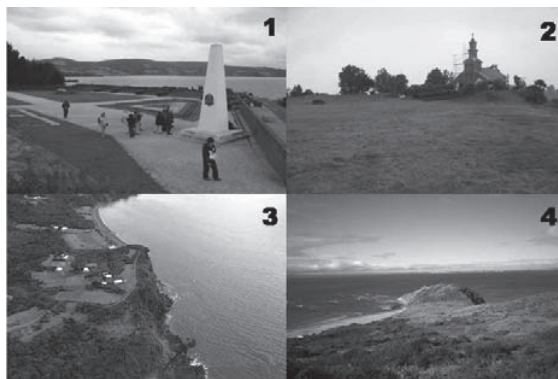
**FIGURA 11. APLICACIÓN DE LA MATRIZ DE GRADOS DE RECUPERACIÓN DE LOS FUERTES HISPÁNICOS DE CHILOÉ.**

Diagrama según del grado de recuperación de un lugar histórico de Chiloé. 1.- Satisfactorio. 2.- Regular. 3.- Malo. 4.- Pésimo. IHP. 2010.

Modelo evolutivo de un espado histórico, aplicado a las fortalezas de Chiloé. Etapa 1: Batería de San Antonio. Etapa 2: Fuerte de Chacao. Etapa 3: Batería de Chaicura. Etapa 4: Batería de Guapacho. IHP. 2010.
